PLAN LOCAL D'URBANISME DE SAINT-GILLES-CROIX-DE-VIE

MODIFICATION SIMPLIFIÉE N°2

04.1 ANNEXE DU RÈGLEMENT INVENTAIRE DU PATRIMOINE PROTÉGÉ AU TITRE DE L'ARTICLE L.151-19 DU CODE DE L'URBANISME

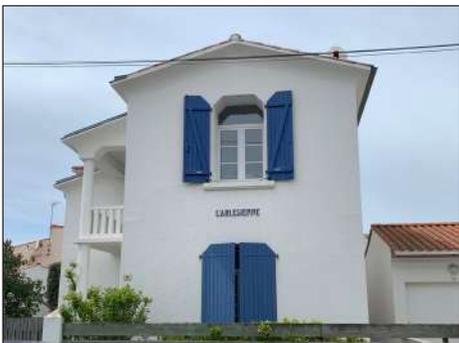
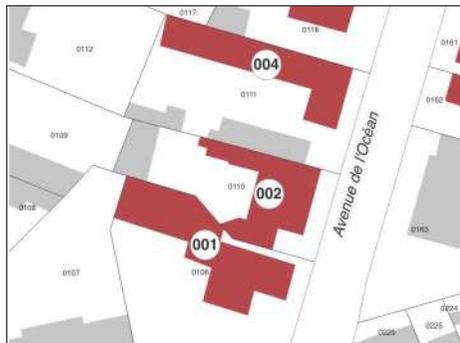
NOM : L'Arlésienne

Bâti dominant : bâtiment R+1 avec toiture à deux pans

Matériaux : enduit

Couverture : tuiles canal

Éléments architecturaux remarquables : balustrade en béton avec pilier soutenant auvent maçonné à pan coupé. Baie à pan coupé avec contre-vent en bois peint. Appui de fenêtre mouluré.

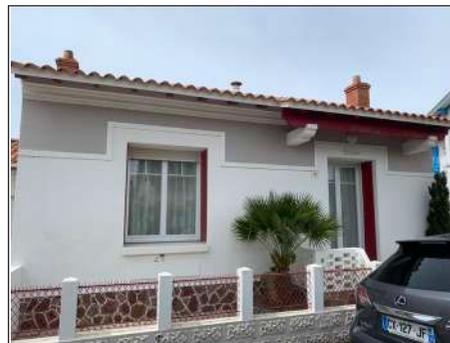
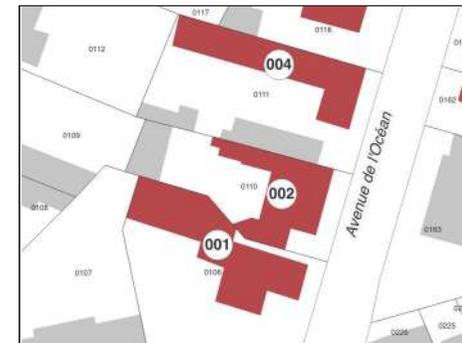
NOM : Maris Stella

Bâti dominant : bâtiment RDC avec toiture à deux pans

Matériaux : enduit

Couverture : tuiles canal

Éléments architecturaux remarquables : balustrade escalier maçonnée. Bandeau mouluré et corniche mouluré avec ove. Soubassement pierre en applique imitation meulière.

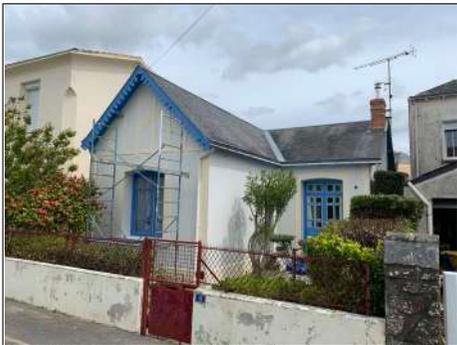
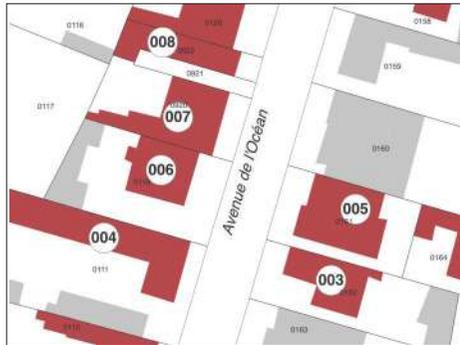
NOM : **Le Corail**

Bâti dominant : bâtiment RDC avec toiture à deux pans

Matériaux : enduit

Couverture : ardoise

Éléments architecturaux remarquables : plaquage faux pans de bois en façade. Encadrement de baie et soubassement marqués au mortier. Lambrequin sur pignon

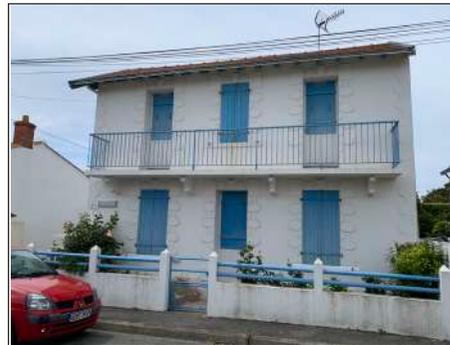
NOM : **Le Figaro**

Bâti dominant : bâtiment R+1 avec toiture à deux pans

Matériaux : enduit

Couverture : tuiles canal

Éléments architecturaux remarquables : garde-corps en ferronnerie peint en lien avec les menuiseries. Encadrement des baies et chaînage en mortier (avec motif singulier). Chevrons peints sous toiture débordante.

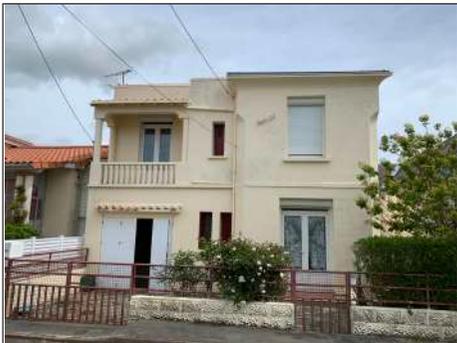
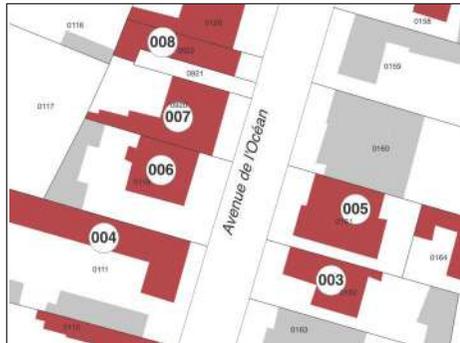
NOM : Dany Jo

Bâti dominant : bâtiment R+1 avec toiture à deux pans

Matériaux : enduit

Couverture : tuile canal

Éléments architecturaux remarquables : balustrade art déco maçonné et colonne d'appui de l'avant maçonnerie; Bandeau marqué entre les niveaux. Pans coupés aux angles de l'avant-corps (finition cavet).

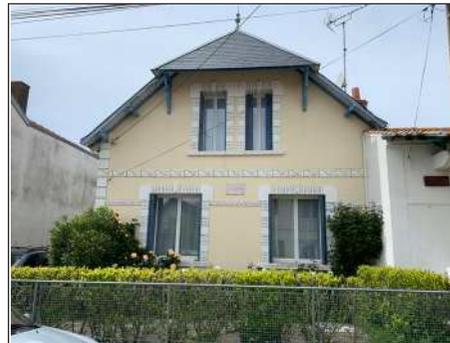
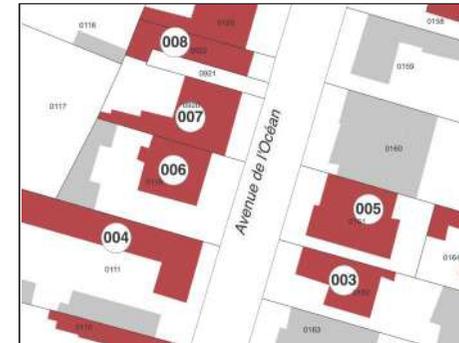
NOM : Le Saphir

Bâti dominant : bâtiment R+1 avec toiture à deux pans

Matériaux : enduit

Couverture : ardoise

Éléments architecturaux remarquables : toiture à demi-croupe avec pannes peintes en harmonie. Encadrement des baies et chaînage d'aspect pierres et briques peintes. Bandeau avec décors entre les niveaux.

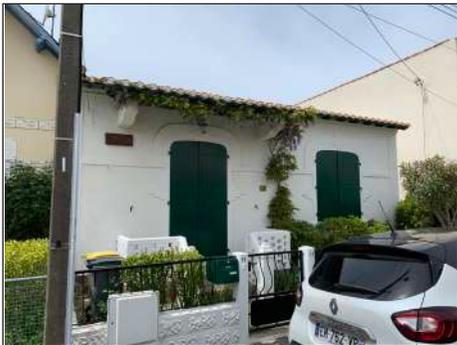
NOM : Vent d'Ouest

Bâti dominant : bâtiment RDC avec toiture à deux pans

Matériaux : enduit

Couverture : tuiles canal

Éléments architecturaux remarquables : toiture débordante avec pannes maçonnées. Chaînage et encadrement des baies. Bandeau et corniche moulurée avec ove. Voussures autour des baies. Balustrade maçonnée.

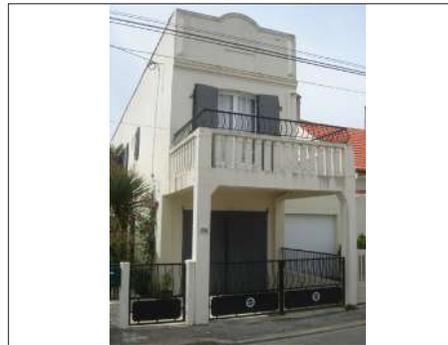
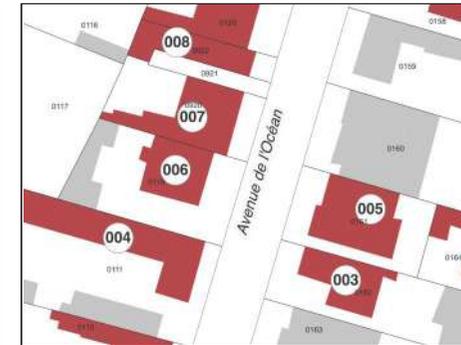
NOM : L'Aube

Bâti dominant : bâtiment R+1 avec toiture en appentis

Matériaux : enduit

Couverture : tuile canal

Éléments architecturaux remarquables : Fronton sur attique. Balustrade art déco maçonnée. Corniche moulurée avec ove. Garde-corps en ferronnerie.

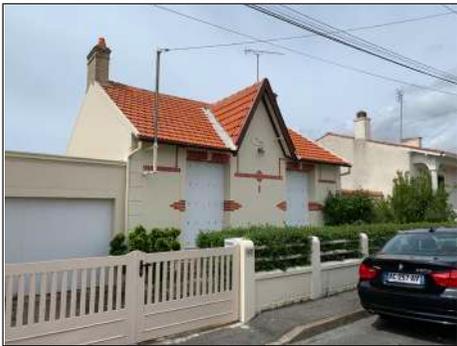
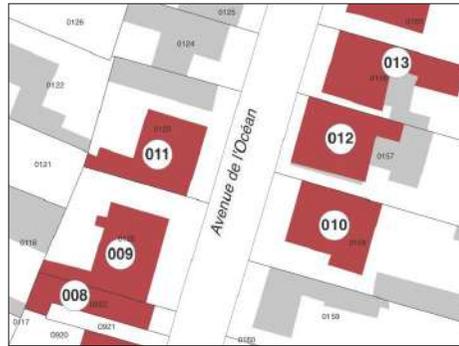
NOM : Sillage

Bâti dominant : bâtiment RDC avec toiture à deux pans

Matériaux : enduit

Couverture : tuile mécanique

Éléments architecturaux remarquables : chaînage avec mortier saillant. Linteaux en briques. Décors de briques sur façade.

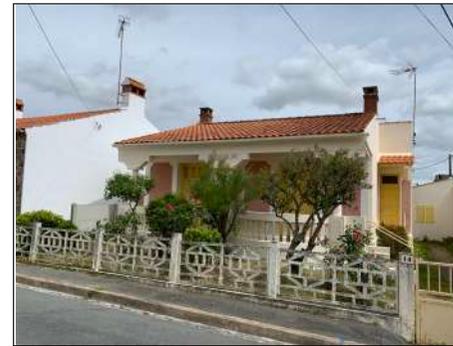
NOM : La Cornaline

Bâti dominant : bâtiment RDC avec toiture à deux pans

Matériaux : enduit

Éléments architecturaux remarquables : Balustrade art déco maçonnée. Colonnes d'avancée de toiture couronnée de chapiteau. Clôture sur rue en béton avec motif. Panneaux enduits sur façade avec couleur spécifique.

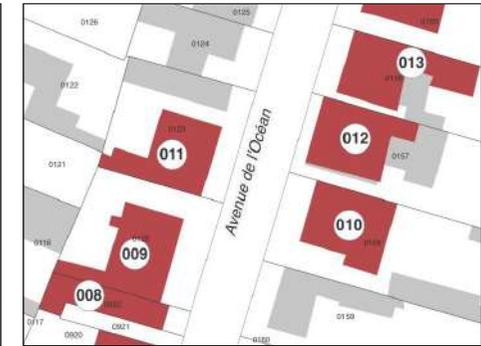
Couverture : tuile canal

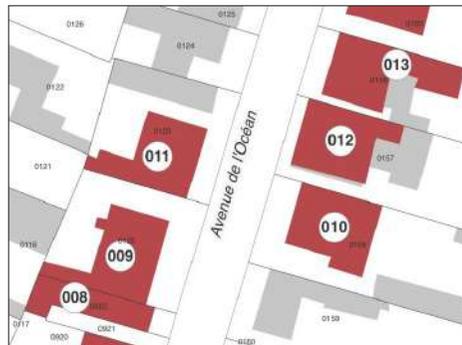
NOM : Emeraude

Bâti dominant : bâtiment RDC avec toiture à deux pans

Matériaux : enduit

Couverture : tuile canal

Éléments architecturaux remarquables : Balustrade escalier maçonnée. Décors encadrements des baies et bandeau en briques apparentes. Menuiserie petit bois. Colonne portant auvent maçonné et pilastre d'angle. Corniche moulurée avec ove.

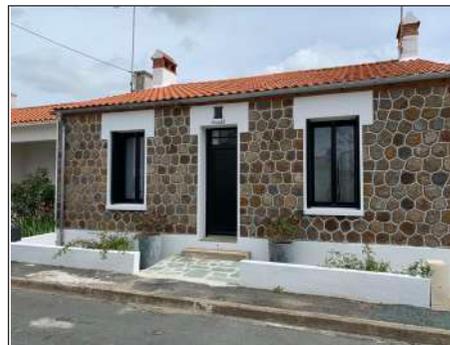
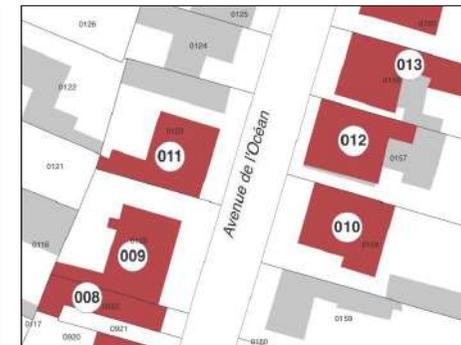
NOM : Arundel

Éléments architecturaux remarquables : Corniche en génoise (tuiles et briques).

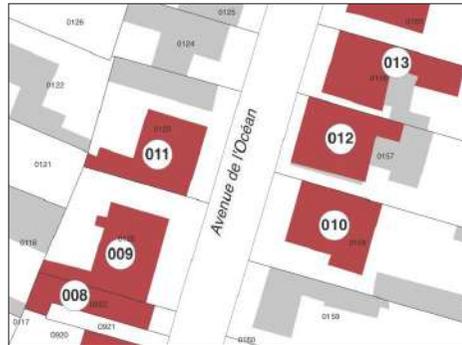
NOM : La Topaze

Bâti dominant : bâtiment RDC avec toiture à deux pans

Matériaux : enduit

Couverture : tuile canal

Éléments architecturaux remarquables : Balustrade escalier maçonnée. Soubassement en moellon. Piliers sur auvent maçonné et linteaux à angle courbe.

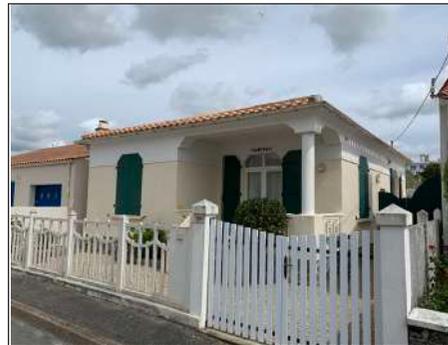
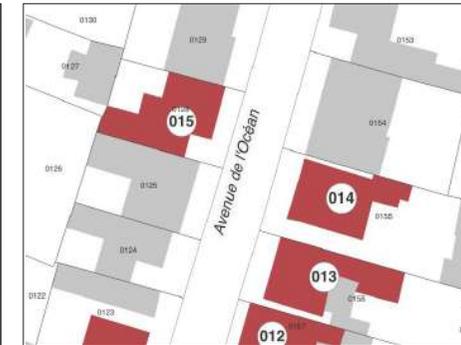
NOM : Les Elfes

Éléments architecturaux remarquables : soubassement en pierre imitation meulière. Bandeau en mortier saillant. Corniche en cavet. Clôture maçonnée avec motif.

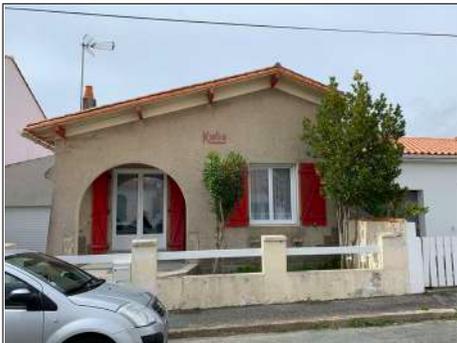
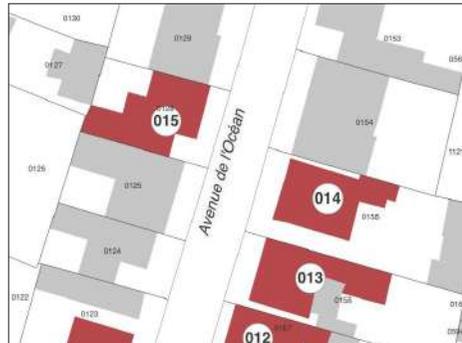
NOM : Katia

Éléments architecturaux remarquables : soubassement imitation pierre de taille. Chevrons à pannes débordantes. Contre vent en bois peint.

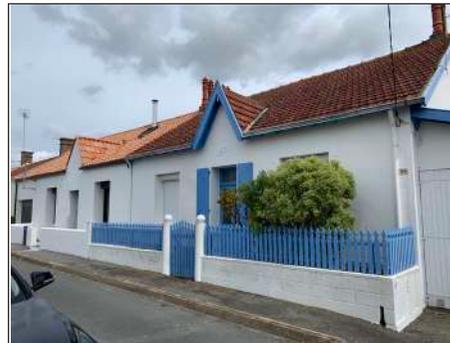
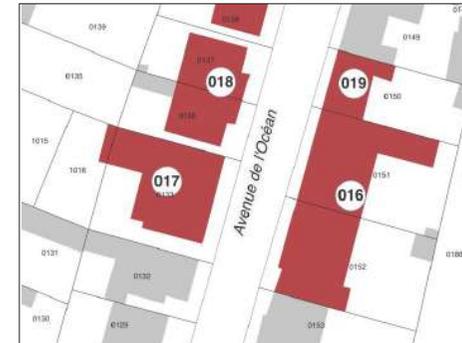
NOM : Ker Jaja et sans objet

Éléments architecturaux remarquables : encadrement baie par mortier saillant. Clôture bois en harmonie avec le corps de bâtiments. Rives de toiture en bois peint en façade et en pignon (Ker Jaja).

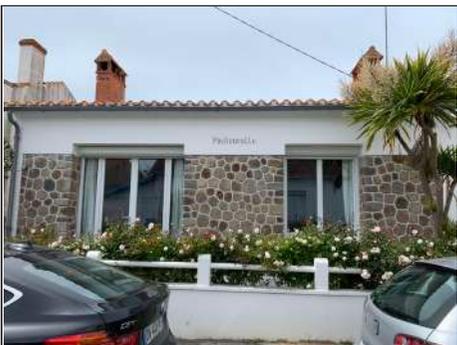
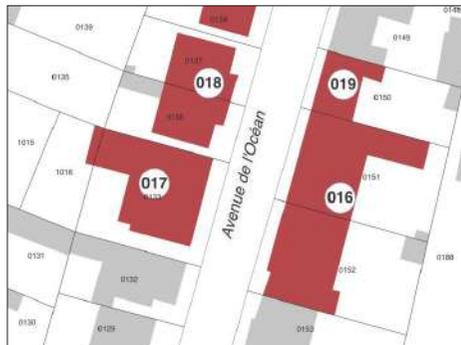
NOM : Pastourelle

Couverture : tuile canal

Éléments architecturaux remarquables : soubassement en pierre imitation meulière. Corniche en cavet.

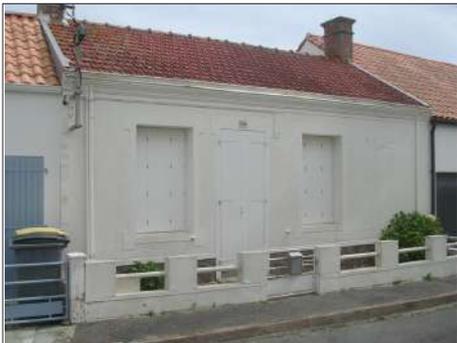
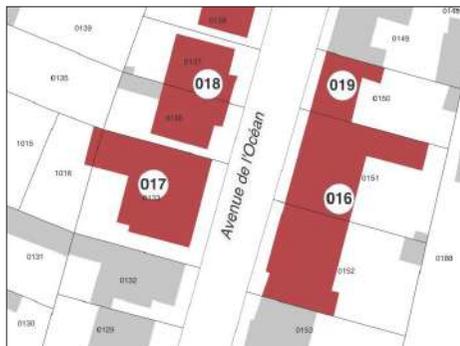
NOM : Ker Facaro

Éléments architecturaux remarquables : soubassement pierre en applique imitation meulière. Corniche moulurée. Encadrement des baies en saillie au mortier..

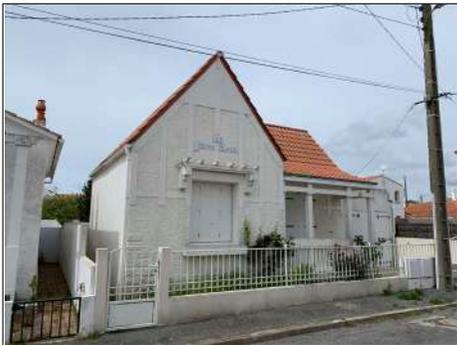
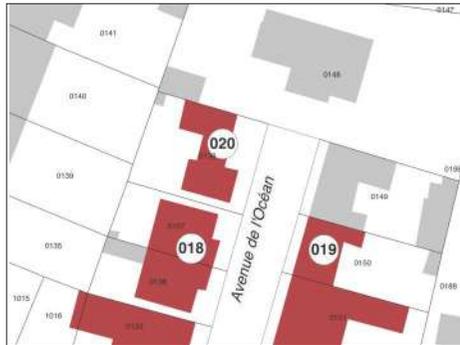
NOM : Les Jours Bleus

Éléments architecturaux remarquables : Faux pans de bois plaqués peints Porche d'entrée avec piliers maçonnés. Auvent maçonné au-dessus de la baie. Corniche en cavet.

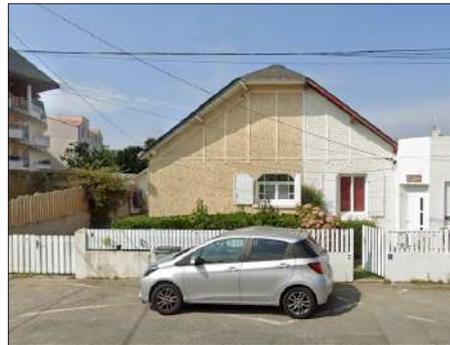
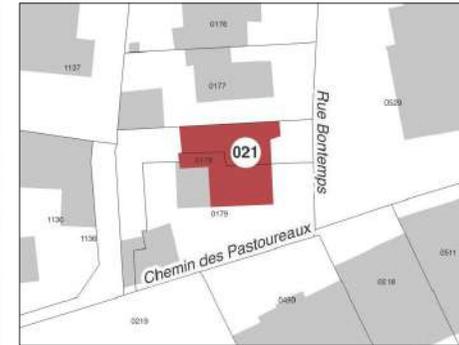
NOM : Le Ver Luisant

Éléments architecturaux remarquables : toiture à demi-croupe avec pannes débordantes. Faux pans de bois en applique peintes en lien avec l'enduit respectif. Une harmonisation de la peinture des façades serait souhaitable.

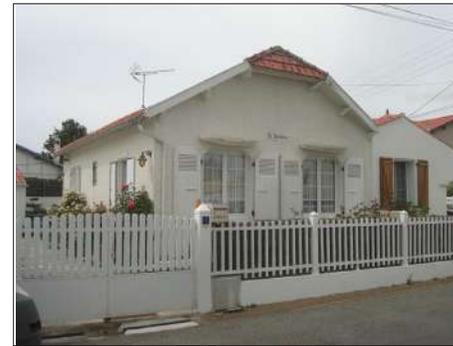
photographie

Bâti dominant : bâtiment RDC avec toiture à deux pans

Matériaux : enduit

Couverture : tuile mécanique

Éléments architecturaux remarquables : toiture débordante à demi-croupe avec pannes apparentes. Auvent au-dessus des baies. Contre-vent en bois.

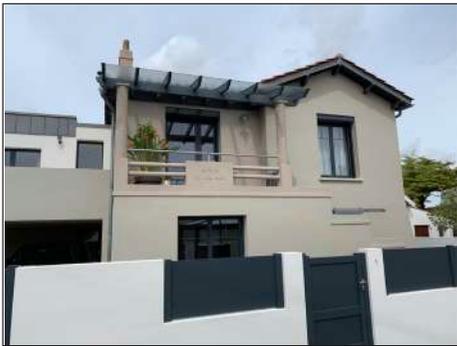
photographie

Bâti dominant : bâtiment R+1 avec toiture à deux pans

Matériaux : enduit

Couverture : tuile canal

Éléments architecturaux remarquables : Toiture débordante avec pannes apparentes peints dans les mêmes coloris que la sous face. Rive de toiture en bois peint. Avant-corps avec colonnes maçonnées portant auvent. Garde corps maçonné au premier niveau. Bandeau saillant au mortier entre niveau

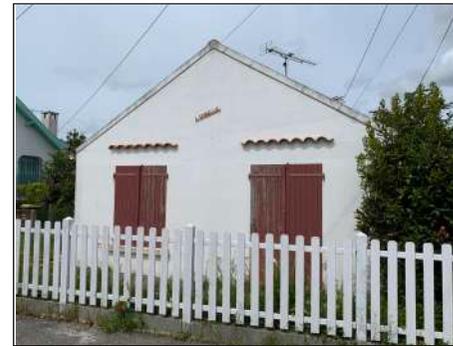
photographie

Bâti dominant : bâtiment RDC avec toiture à deux pans

Matériaux : enduit

Couverture : tuile mécanique

Éléments architecturaux remarquables : Menuiserie bois peint. Modénature en tuile canal au dessus des baies. Bandeau saillant au mortier sous toiture.

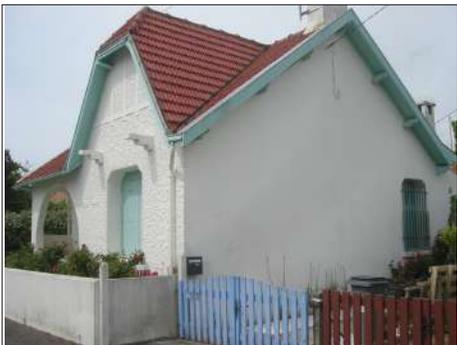
photographie

DESCRIPTION
Bâti dominant : bâtiment RDC avec toiture à deux pans
Matériaux : enduit
Couverture : tuile
Éléments architecturaux remarquables : faux pans de bois en applique peints dans les mêmes tons que l'enduit de la façade. Toiture débordantes en demi-croupe avec pannes apparentes et peintes dans le même coloris que la sous face de toiture. Rive de toiture en bois peint sur le pignon. Corbelet en maçonnerie sur façade.

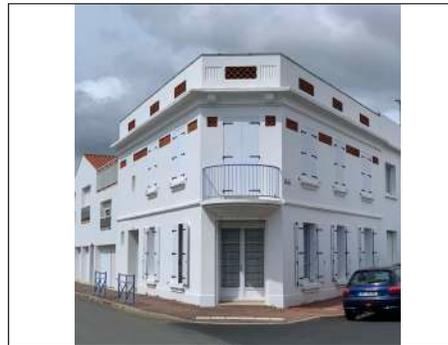
photographie

DESCRIPTION
Bâti dominant : bâtiment R+1 en attique
Matériaux : enduit
Couverture : tuile mécanique
Éléments architecturaux remarquables : architecture emblématique des années 1930. Appui de fenêtre mouluré. Garde corps en ferronnerie. Balcon sur encorbellement mouluré. Bandeau saillant au mortier entre niveau. Corniche en cavet. Décors de briques en façade.

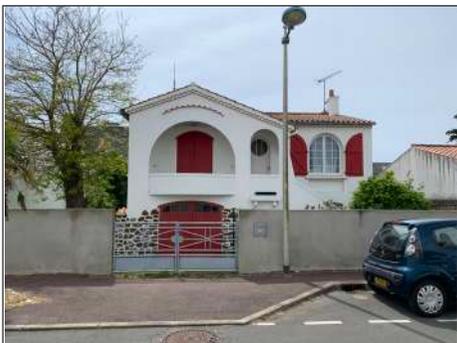
photographie

Bâti dominant : bâtiment R+1 avec toiture à deux pans

Matériaux : enduit

Couverture : tuile canal

Éléments architecturaux remarquables : Corniche en génoise. Soubassement pierre en applique imitation meulière. Baie en plein cintre formant porche. Contre vent en bois peint.

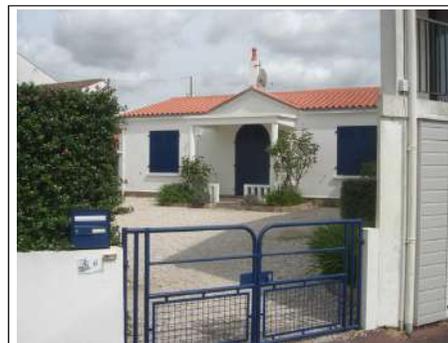
photographie

Bâti dominant : bâtiment RDC avec toiture à deux pans

Matériaux : enduit

Couverture : tuile canal

Éléments architecturaux remarquables : perron avec auvent porté sur colonne maçonnée. Soubassement pierre en applique. Balustrade art déco maçonnée. Bandeau en saillie au mortier sous toiture.

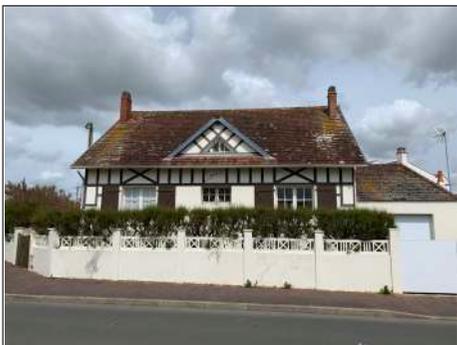
photographie

Bâti dominant : bâtiment R+combles avec toiture à deux pans

Matériaux : enduit

Couverture : tuile plate

Éléments architecturaux remarquables : faux pans de bois plaqués et peints dans les mêmes tons que les menuiseries. Contre vent en bois. Clôture sur rue maçonnée avec motif.

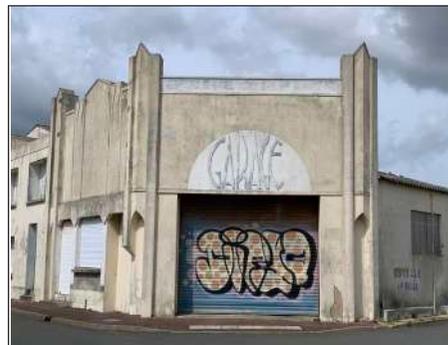
photographie

Bâti dominant : bâtiment RDC avec attique

Matériaux : enduit

Éléments architecturaux remarquables : Composition architecture art déco avec décor et saillie maçonnés

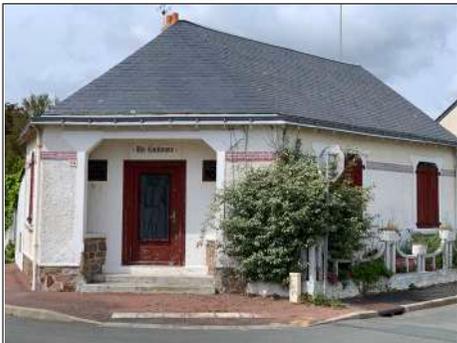
photographie

Éléments architecturaux remarquables : Soubassement imitation meulière. Bandeau en briques non peinte. Encadrement des baies par saillie au mortier. Contre vent en bois. Clôture maçonnée.

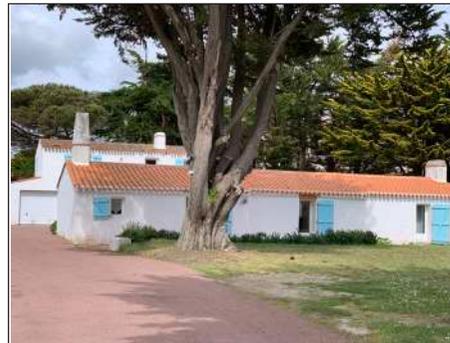
photographie

Éléments architecturaux remarquables : bâtiment longère avec cheminée vendéenne. Corniche en génoise. Contre vent en bois peint.

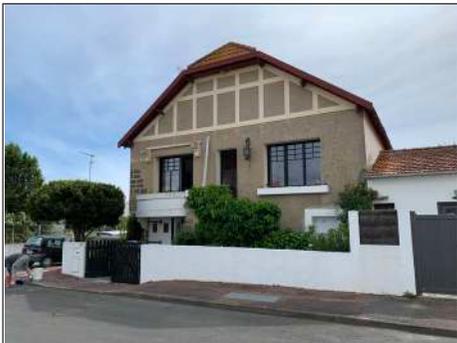
photographie

Éléments architecturaux remarquables : faux pans de bois en applique. Toiture débordante en demi-croupe avec pannes apparentes. Menuiserie originale.

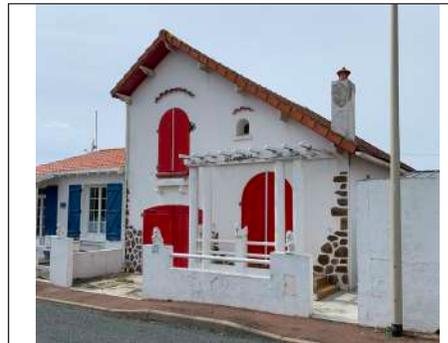
photographie

Éléments architecturaux remarquables : Toiture débordante avec pannes apparentes. Appui de fenêtre en briques. Soubassement imitation pierres avec remontée en chaînage. Décors de tuiles canal au-dessus des baies du premier niveau. Colonnes portant pergola en béton.

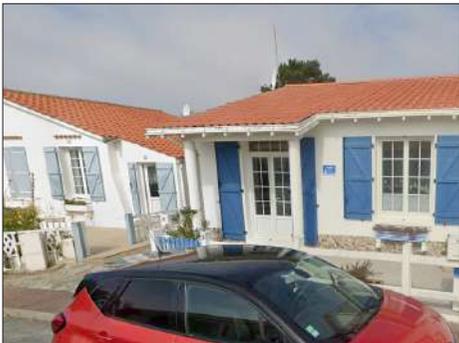
photographie

Éléments architecturaux remarquables : Soubassement pierre. Corbelet en maçonnerie. Toiture débordante avec pannes apparentes en bois peint.

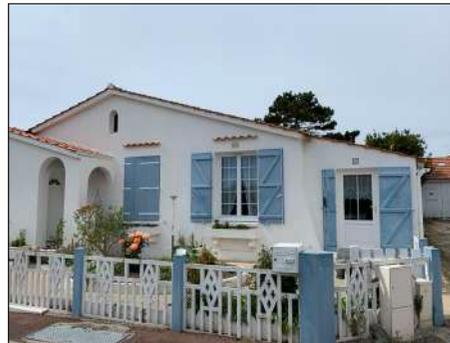
photographie

Éléments architecturaux remarquables : Clôture maçonnée avec motif. Jardinières maçonnées sur console sous appui de fenêtre. Bandeau en tuile canal au-dessus des linteaux de fenêtre. Avant corps avec porche d'entrée. Corniche en saillie sous toiture.

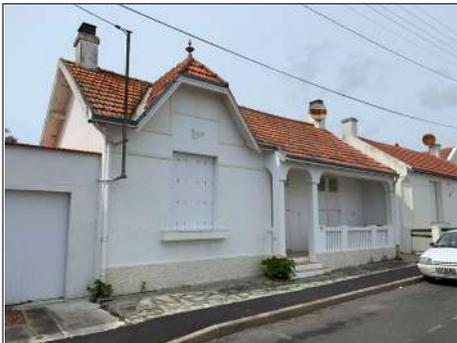
photographie

Éléments architecturaux remarquables : Toiture débordante en demi-croupe avec chevron débordant. Modénature bandeau saillant. Soubassement saillant au mortier enduit. Linteau angle courbe. Porche d'entrée porté par pilier. Balustrade maçonnée.

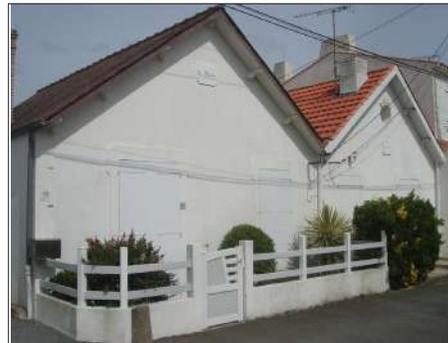
photographie

Éléments architecturaux remarquables : Toiture débordante avec pannes débordantes. Chaînage et encadrement des baies en briques et mortier.

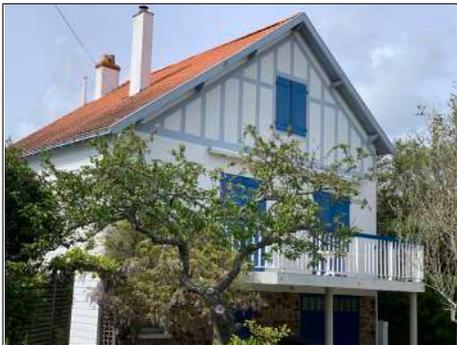
photographie

Éléments architecturaux remarquables : Contre vent en bois peint. Faux pans de bois plaqués. Toiture débordante avec pannes apparentes et peints dans les mêmes tons que les faux pans. RDC en pierres imitation meulière.

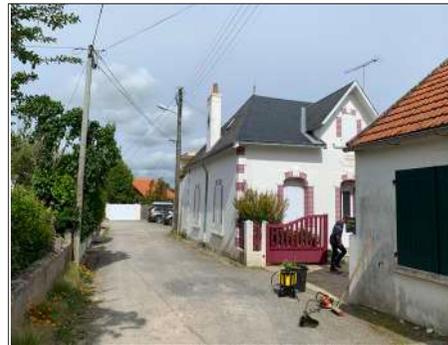
photographie

Éléments architecturaux remarquables : Toiture débordante avec sous face bois peinte. Encadrement des baies et chaînage en briques et mortier. Portail bois peint en harmonie avec le corps principal.

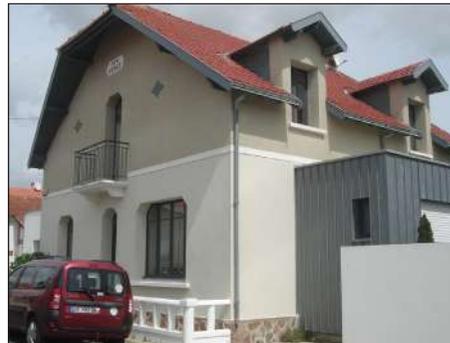
photographie

NOM : Ker Renée

Bâti dominant : bâtiments R+1 avec toiture à deux pans

Matériaux : enduit

Couverture : tuile mécanique

Éléments architecturaux remarquables : Toiture débordante en demi-croupe avec pannes apparentes. Garde corps en ferronnerie. Soubassement en pierre. Ouverture des baies en pans coupés. Bandeau en saillie au mortier. Décors de brique en façade. Balustrade maçonnée.

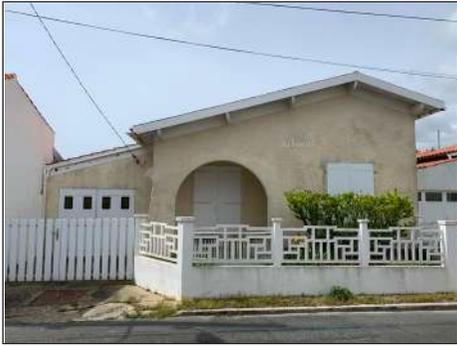
photographie

NOM : La Houle / Le Tourbillon

DESCRIPTION
Bâti dominant : bâtiment RDC avec toiture à deux pans irréguliers
Matériaux : enduit
Couverture : tuile canal
Éléments architecturaux remarquables : Toiture débordante avec pannes apparentes et rive de toiture en bois peint. Contre vent en bois. Clôture maçonnée avec motif.

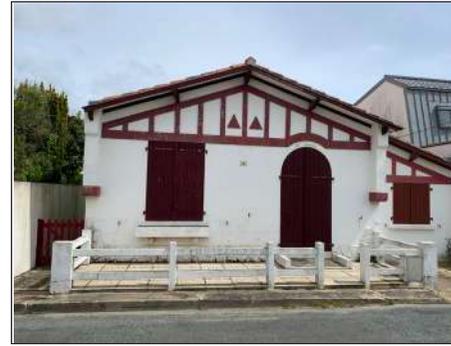
photographie

NOM : N^{er} Pensea

DESCRIPTION
Bâti dominant : bâtiments RDC avec toiture à deux pans
Matériaux : enduit
Couverture : tuile mécanique
Éléments architecturaux remarquables : Toiture débordante avec pannes apparentes. Jardinière maçonnée sous appui de fenêtre. Contre vent en bois. Faux pans de bois en applique peint dans les mêmes tons que les menuiseries.

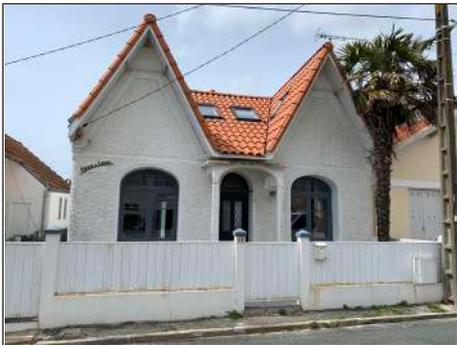
photographie

NOM : Penn Lann

Bâti dominant : bâtiments RDC avec toiture à deux pans

Matériaux : enduit

Couverture : tuile canal

Éléments architecturaux remarquables : Toiture débordante avec pannes apparentes. Menuiseries bois. Décors sous toiture en maçonnerie. Sous face de toiture en bois peint. Auvent maçonnerie. Ouvertures en arc.

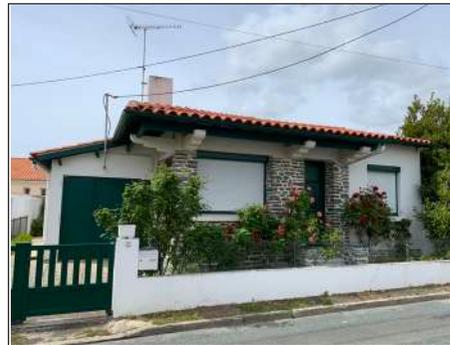
photographie

NOM : Sans objet

Bâti dominant : bâtiment RDC avec toiture à deux pans

Matériaux : enduit et pierres en moellon

Couverture : tuile canal

Éléments architecturaux remarquables : corbelet maçonnerie portant saillie du toit.

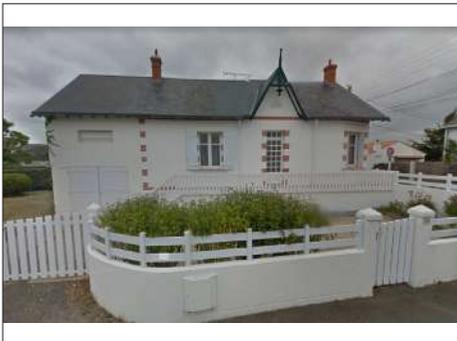
photographie

NOM : Ker Suzanne

Bâti dominant : bâtiments RDC avec toiture à deux pans

Matériaux : enduit

Couverture : ardoise

Éléments architecturaux remarquables : balustrade maçonnée. Encadrement des baies par briques et mortier. Charpente visible. Corniche sous toiture en briques.

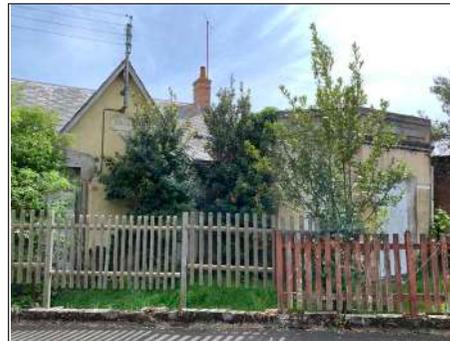
photographie

NOM : Noella

Bâti dominant : bâtiment RDC avec toiture à deux pans

Matériaux : enduit

Couverture : ardoise

Éléments architecturaux remarquables : Avant corps art déco et de forme octogone. Corniche à ove. Attique à panneaux lisses. Chalet en ardoise avec toiture débordante. Encadrement des baies en pierre.

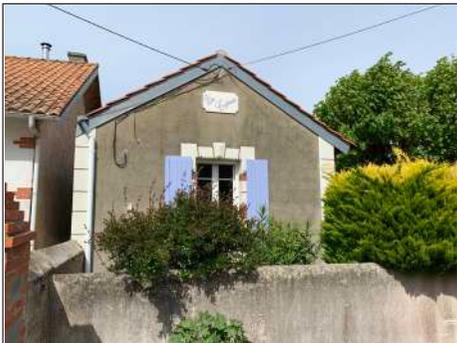
photographie

NOM : Un Caprice

Bâti dominant : bâtiments RDC avec toiture à deux pans

Matériaux : enduit

Couverture : tuile canal

Éléments architecturaux remarquables : Toitures débordante en façade. Chaînage et encadrement d'aspect pierre. Intégration de briques dans l'encadrement des baies.

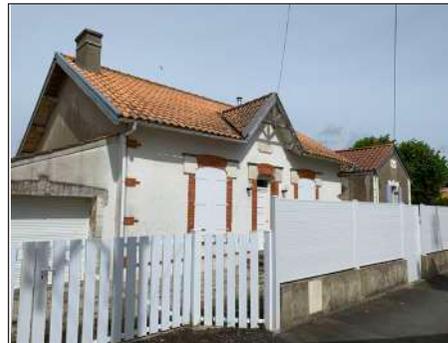
photographie

NOM : La Roseraie

Bâti dominant : bâtiment RDC avec toiture à deux pans

Matériaux : enduit

Couverture : tuile canal

Éléments architecturaux remarquables : Encadrement des baies en brique et mortier saillant. Chaînage enduit et briques. Toiture débordante avec pannes apparentes. Charpente apparente en trait poinçon contrefiche. Bandeau de brique en soubassement.

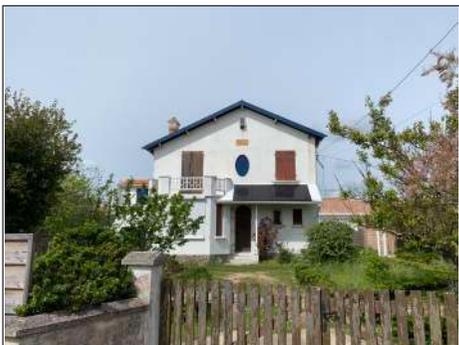
photographie

NOM : Riant Castel

Éléments architecturaux remarquables : Balustrade en maçonnerie au premier niveau. Soubassement pierres. Oculus ovale. Toiture débordante avec pannes apparentes. Contre vent bois. Rives de toiture en bois peint.

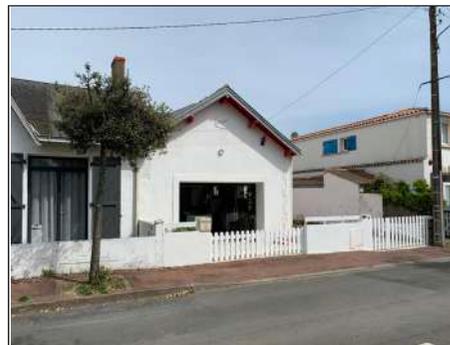
photographie

NOM : La Fourmie

Éléments architecturaux remarquables : Encadrement des baies en mortier saillant. Chaînage en mortier saillant. Toiture débordante avec pannes apparentes et sous face bois peints.

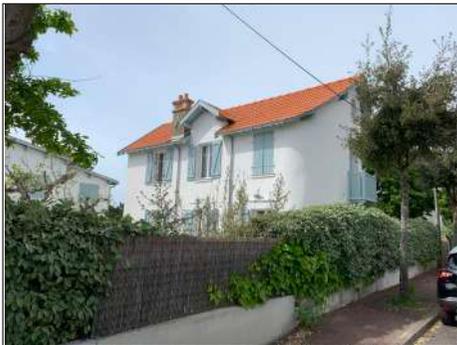
photographie

NOM : La Fregate

Éléments architecturaux remarquables : Balcon en bois peint. Contrevent en bois peint. Toiture débordante avec pannes apparentes peintes dans les mêmes tons que les menuiseries. Sous face des toiture en bois peint. Souche de cheminée en briques avec couronnement. Linteaux des baies en mortier saillant au premier niveau et idem en RDC avec un impost saillant au mortier.

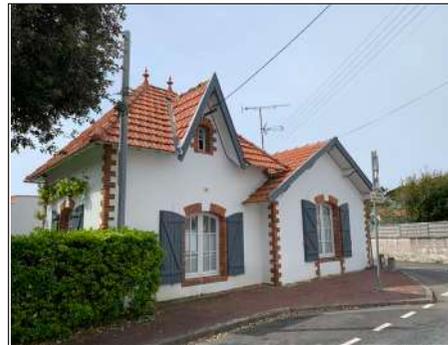
photographie

NOM : Sans objet

Éléments architecturaux remarquables : Toiture débordantes avec pannes apparentes et chevrons apparents et rives de toiture en bois peint également. Chaînage en briques apparentes. Encadrement des baies en briques et mortier en saillie au niveau des linteaux. Menuiserie bois.

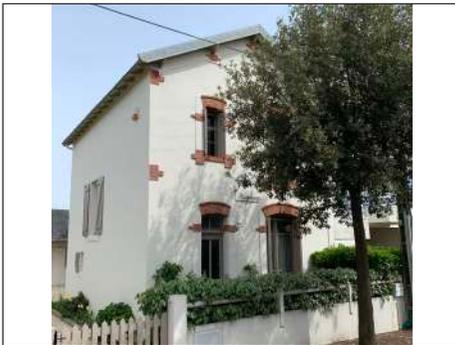
photographie

NOM : Les Marjolaines

Éléments architecturaux remarquables : Encadrement des baies en briques apparentes non peintes et mortier saillants. Toiture débordante avec pannes apparentes. Menuiseries bois. Soubassement en briques apparentes non peintes. Décors en briques saillantes en façade. Rive de toiture en zinc riveté. Linteaux délardés décorés.

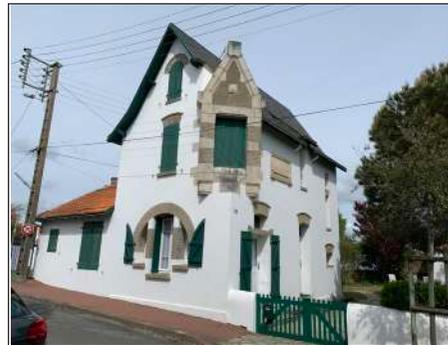
photographie

NOM : Le Vert Luisant

Éléments architecturaux remarquables : Meneau paré de briques apparentes. Toitures débordantes avec pannes apparentes peintes dans les mêmes tons que les menuiseries extérieures. Appui de fenêtre et linteaux délardés en briques apparentes. Pignon décoratif en pierre de taille et brique surmonté d'un gâble.

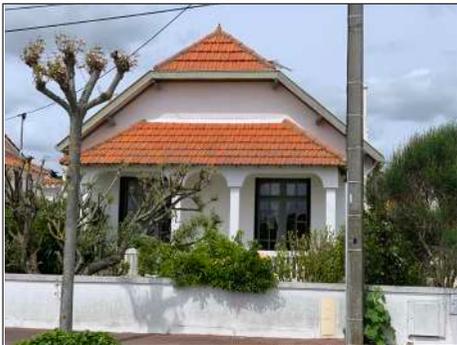
photographie

NOM : Fruit du Labeur

Éléments architecturaux remarquables : Toiture débordantes à demi-croupe à pannes débordantes. Auvent porche d'entrée porté par piliers surmonté de linteaux angle courbe. Balustrade maçonnée. Rive de toiture en zinc. Sous face toiture en bois.

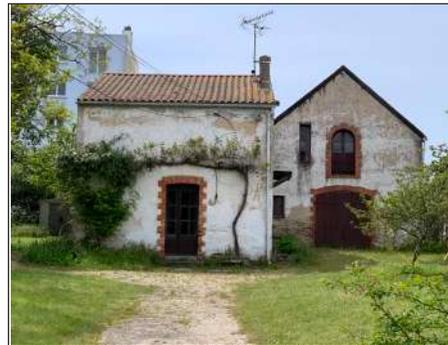
photographie

NOM : Sans objet

Éléments architecturaux remarquables : Encadrement des baies en briques apparentes. Menuiseries bois.

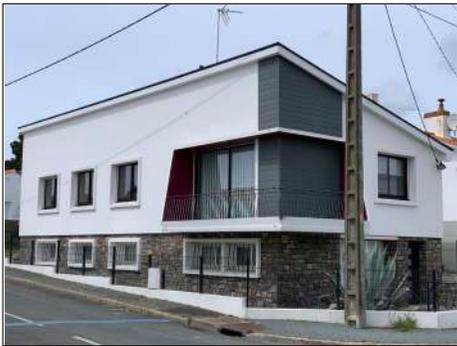
photographie

NOM : Sans objet

DESCRIPTION
Bâti dominant : bâtiments RDC+1 avec toiture à un seul versant
Matériaux : enduit et pierres
Couverture : -
Éléments architecturaux remarquables : Maison caractéristique d'influence moderne. Encadrement des baies par mortier saillant. Garde corps en métal tubulaire. Soubassement de placage pierre.

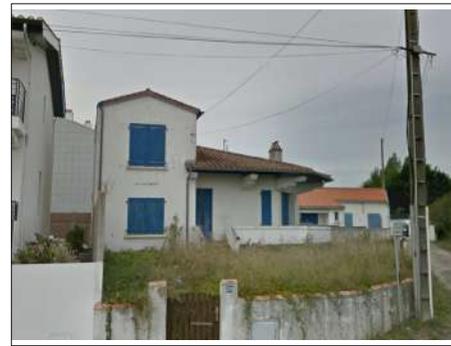
photographie

NOM : La Salanque

DESCRIPTION
Bâti dominant : bâtiment R+1 avec toiture pavillon
Matériaux : enduit
Couverture : tuile canal
Éléments architecturaux remarquables : Menuiseries bois. Corniche en génoise. Corbelet portant avancée de toiture. clôture avec couvrant en tuile canal.

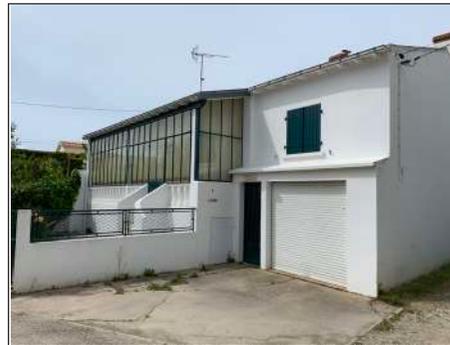
NOM : Le Clos du Patureau

Bâti dominant : bâtiments RDC+1 avec toiture à deux pans

Matériaux : enduit

Couverture : tuile

Éléments architecturaux remarquables : balustrade art déco. Toiture débordante avec chevrons apparents et peints. Véranda acier.

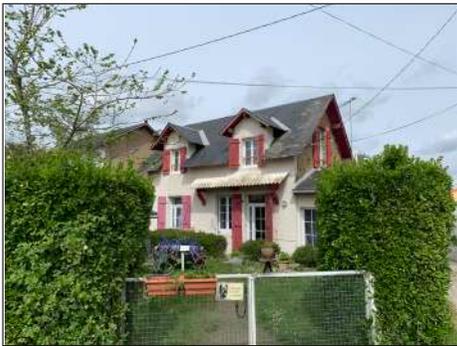
NOM : Sans objet

Bâti dominant : bâtiment R+1 avec toiture à deux pans

Matériaux : enduit

Couverture : ardoise

Éléments architecturaux remarquables : contre vent en bois. Garde corps en ferronnerie. Pignon en moellon apparent. Charpente de l'auvent en bois. Cintrement bois.

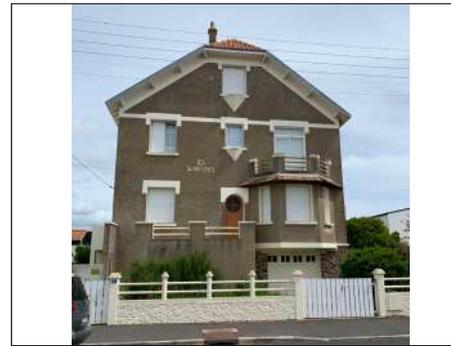
NOM : Les Glaneuses

Bâti dominant : bâtiment R+1 + Combles avec toiture à deux pans

Matériaux : enduit

Couverture : tuile mécanique

Éléments architecturaux remarquables : Toiture débordante en demi-croque avec pannes apparentes. Encadrement des linteaux des baies à retombée en mortier peint. Oriel surmonté d'un balcon. Sous face toiture en bois peint. Rive d'égout en zinc.

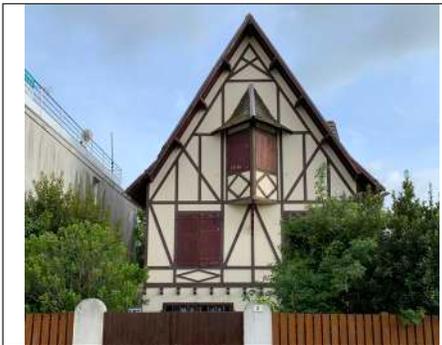
NOM : Suzet

DESCRIPTION
Bâti dominant : bâtiment R+1 avec toiture à deux pans
Matériaux : enduit
Couverture : tuile plate écaillée
Éléments architecturaux remarquables : Faux pans de bois en applique peints. Toiture débordante en coyau avec pannes apparentes peintes. Contrevent en bois. Oriel surmonté d'une toiture en coyau composée de tuiles plates écaillées

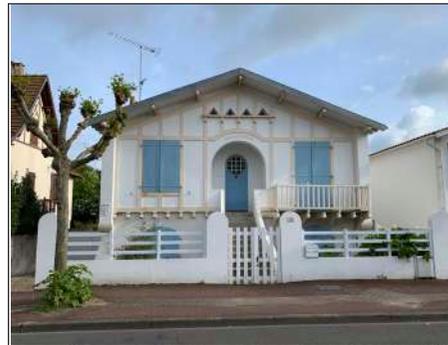
NOM : Fleur des Dunes

DESCRIPTION
Bâti dominant : bâtiment RDC avec toiture à deux pans
Matériaux : enduit
Couverture : -
Éléments architecturaux remarquables : Toiture débordante avec pannes apparentes et rive de toit en zinc. Sous face de toiture en bois peint. Faux pans de bois en applique de façade. Menuiseries en bois peint. Escalier maçonné donnant sur porche d'entrée. Balustrade maçonnée supportée par des corbelets en béton.

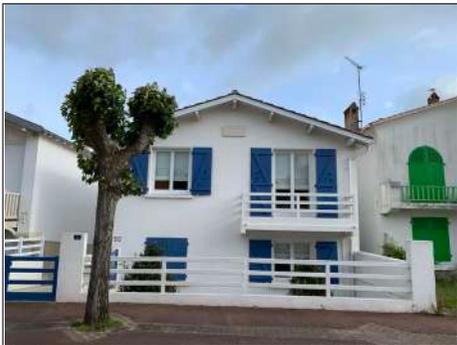
NOM : La Passerelle

Bâti dominant : bâtiment R+1 avec toiture à deux pans

Matériaux : enduit

Couverture : -

Éléments architecturaux remarquables : Toiture débordante avec pannes apparentes peintes. Rive de toit en bois peint en harmonie avec la façade. Balustrade maçonnée homogène avec le mur de clôture. Contrevent en bois.

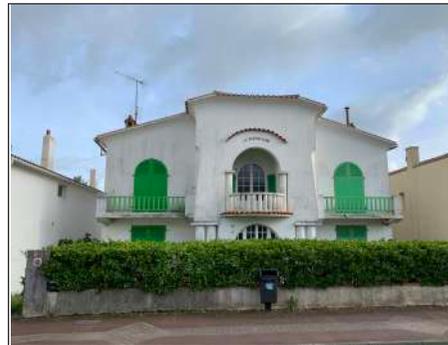
NOM : La Marjolaine

Bâti dominant : bâtiment R+1 avec toiture à deux pans

Matériaux : enduit

Couverture : tuile canal

Éléments architecturaux remarquables : Symétrie du corps. Balustrade art déco maçonnée encadrée de deux piliers formant vouûte. Balustrade des corps latéraux en bois peint en harmonie avec les menuiseries. Appui du balcon central composé de tuiles canal. Contrevent bois peint. Menuiserie petit bois. Façade enduite finition en cavet.

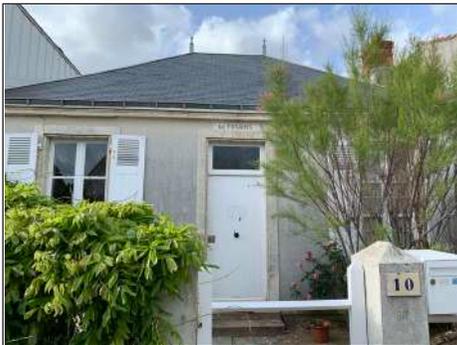
NOM : Les Fusains

Bâti dominant : bâtiment RDC avec toiture pavillon

Matériaux : enduit

Couverture : ardoise

Éléments architecturaux remarquables : Toiture surmontée de deux épis de faîtage. Contrevent en Bois. Corniche moulurée. Encadrement des baies en pierre.

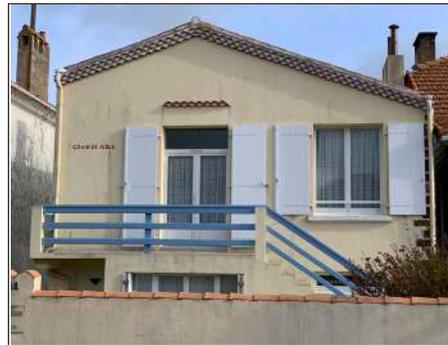
NOM : Grain de Sable

Bâti dominant : bâtiment R+1 avec toiture à deux pans irréguliers

Matériaux : enduit

Couverture : tuile

Éléments architecturaux remarquables : Corniche en génoise. Décors en tuile saillante au dessus des baies. Clôture avec tuile canal couvrantes.

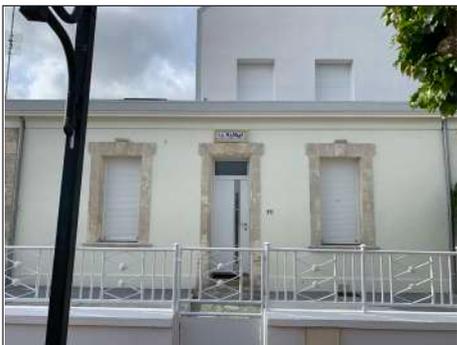
NOM : La Mamma

Bâti dominant : bâtiment RDC avec toiture à deux pans

Éléments architecturaux remarquables : Corniche moulurée. Encadrement des baies en pierre saillante. Appui de fenêtre mouluré. Bandeau saillant au mortier sous corniche.

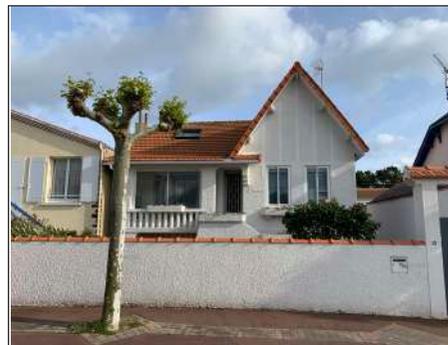
NOM : Flore

Éléments architecturaux remarquables : Toiture débordante avec pannes apparentes peintes. Faux pans de bois en applique. Rive de toit en tuile. Appui de fenêtre mouluré. Balustrade art déco maçonnée avec jardinière intégrée. Clôture enduit dans les mêmes tons que la façade du corps principal et surmonté de tuiles canal couvrantes.

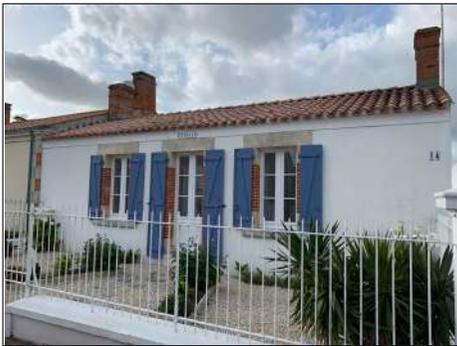
NOM : Rosella

DESCRIPTION
Bâti dominant : bâtiment RDC avec toiture à deux pans
Matériaux : enduit
Couverture : tuile canal
Éléments architecturaux remarquables : Bandeau en saillie au mortier. Contrevent en bois peint. Encadrement des baies en briques et pierres apparentes. Souche de cheminée en brique avec couronnement.

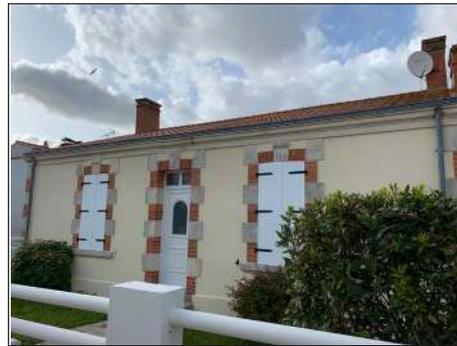
NOM : Sans objet

DESCRIPTION
Bâti dominant : bâtiment RDC avec toiture à deux pans
Matériaux : enduit
Couverture : tuile canal
Éléments architecturaux remarquables : Corniche moulurée. Souche de cheminée en brique et couronnée. Encadrement des baies en briques et pierres en saillie. Linteaux travaillés mêlant briques et pierre et décors. Appui de fenêtre mouluré.

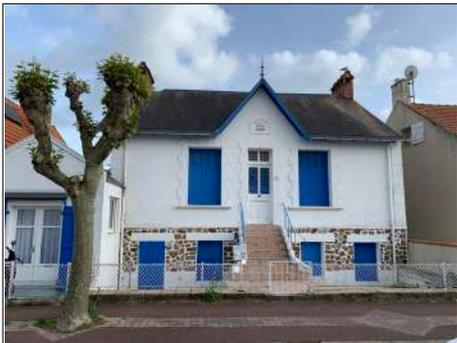
NOM : Villa Maria

Éléments architecturaux remarquables : Épi de faîtage. Rive de toit en bois peint dans les mêmes tons que les persiennes. Soubassement pierre en applique à gros joint. Linteaux du RDC maçonnés. Encadrement des baies du premier niveau en saillie briques et mortier peints. Chaînage saillant au mortier.

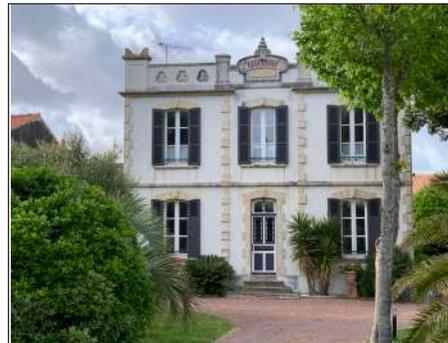
NOM : Fulton

Éléments architecturaux remarquables : Attique maçonné et décoré avec gâble bombé. Contrevent en bois peint. Encadrement des baies en pierre saillante. Chaînage en pierre saillante. Appui de fenêtre mouluré. Garde corps en ferronnerie. Ouverture des baies en arc délardé.

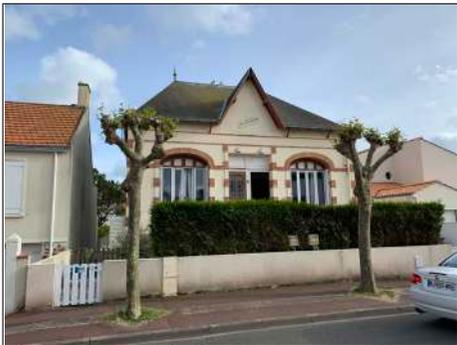
NOM : Les Cyclamens

Éléments architecturaux remarquables : Épi de faîtage. Toiture débordantes avec chevrons et pannes apparentes peints dans les mêmes tons que les menuiseries. Chaînage en mortier et briques apparentes. Encadrement des baies en briques apparentes. Double bandeaux en briques horizontales. Menuiseries bois. Baies en arc délardé.

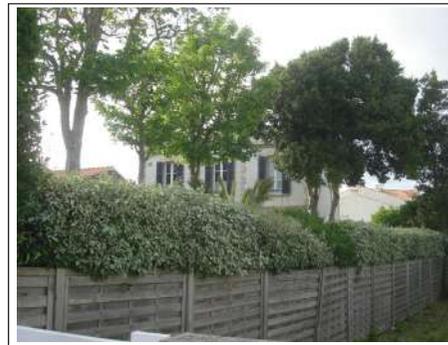
NOM : Sans objet

Éléments architecturaux remarquables : bandeau en pierre en saillie entre niveau. Encadrement des baies en pierre en saillie. Chaînage en pierre. Baie avec linteaux en arc délardé. Contrevent en bois peint.

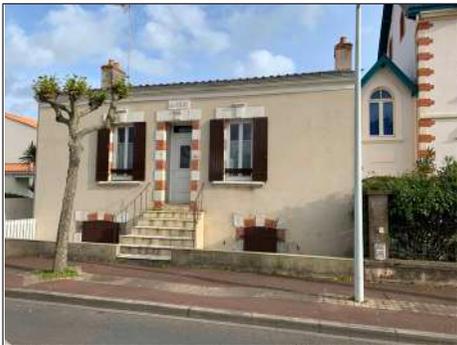
NOM : Les Lilas

Éléments architecturaux remarquables : Souche de cheminée avec couronnement en briques en pignon (symétrie des deux souches). Corniche moulurée. Encadrement des baies en mortier et briques apparentes saillant. Garde corps en ferronnerie. Contrevent en bois peint. Linteaux en mortier avec décor. Appui de fenêtre mouluré.

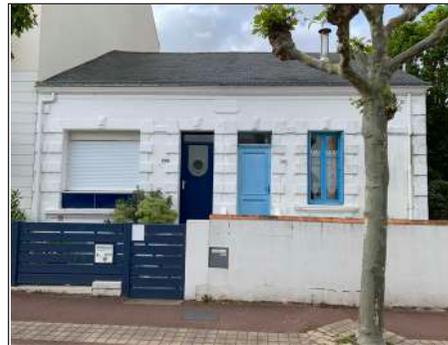
NOM : L'Espérance

Éléments architecturaux remarquables : Corniche moulurée. Chaînage et encadrement de baie en pierres et briques peintes saillantes. Clôture maçonnée avec tuile canal en couvrant.

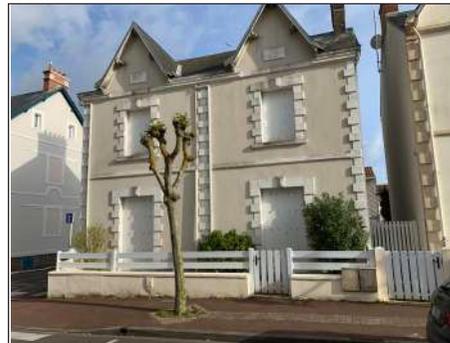
photographie

NOM : Les Bleuets / Les Camelias

Bâti dominant : bâtiment R+1 avec toiture à deux pans

Matériaux : enduit

Couverture : ardoise

Éléments architecturaux remarquables : Symétrie du corps principal. Toiture débordante avec pannes apparentes et sous face de toiture en bois peint. Rive de toit en zinc. Chaînage et encadrement des baies en pierre et briques peintes saillantes. Bandeau au mortier en saillie entre chaque niveau

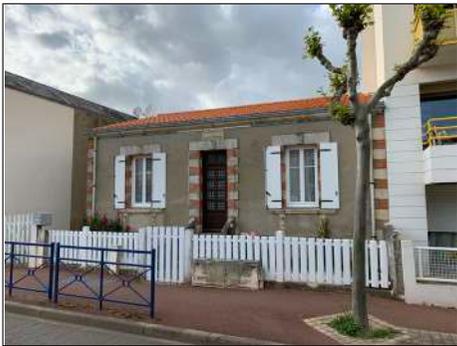
photographie

NOM : La Chimère

Bâti dominant : bâtiment RDC avec toiture à deux pans

Matériaux : enduit

Couverture : tuile canal

Éléments architecturaux remarquables : corniche moulurée. Chaînage et encadrement de baie en pierre et briques brutes saillant. Bandeau sous corniche en brique horizontale bichromatique. Appui de fenêtre moulurée avec décors maçonné en retombée.

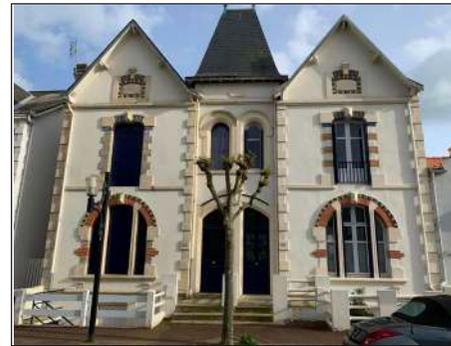
photographie

NOM : Mireille / bagatelle

Bâti dominant : bâtiment R+1 avec toiture à deux pans

Matériaux : enduit

Couverture : ardoise

Éléments architecturaux remarquables : Symétrie du corps principal et harmonie des façades. Tourelle centrale surplombée d'épi de faitage. Toiture débordante avec pannes apparentes et sous face en bois peint. Rive de toit en zinc. Chaînage en pierre en saillie. Bandeau en pierre saillie entre niveau. Encadrement des baies en pierre et briques en saillie. Linteau en pierre et briques en saillie avec décors. Meneaux en pierre et appui de fenêtre moulurée en RDC. Plaque de nom maçonnée et décorée.

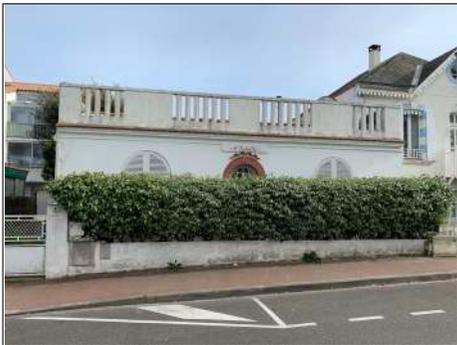
photographie

NOM : L'embellie

Bâti dominant : bâtiments RDC avec attique

Matériaux : enduit

Éléments architecturaux remarquables : attique maçonnée avec couverture de tuile en pignon. Corniche moulurée. Bandeau au mortier en saillie sous corniche. Linteaux porte d'accès en arc délardé avec briques apparentes.

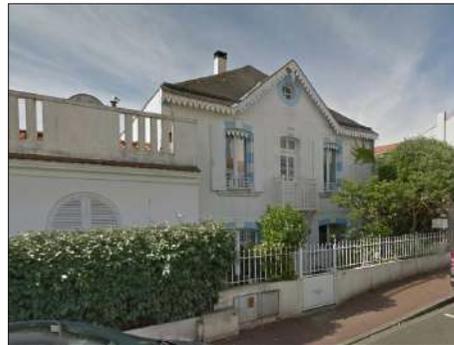
photographie

NOM : Ker Simone

Bâti dominant : bâtiment R+1+comble avec toiture pavillon

Matériaux : enduit

Couverture : ardoise

Éléments architecturaux remarquables : Toiture débordante avec pannes apparentes. Lambrequin et sous face de toiture en bois peint. Encadrement des baies en pierre et briques peintes saillantes. Chaînage en pierre et briques peintes en saillie. Bandeau au mortier saillant entre niveau. Oculus avec briques peintes. Corniche moulurée. Clôture avec serrurerie en ferronnerie.

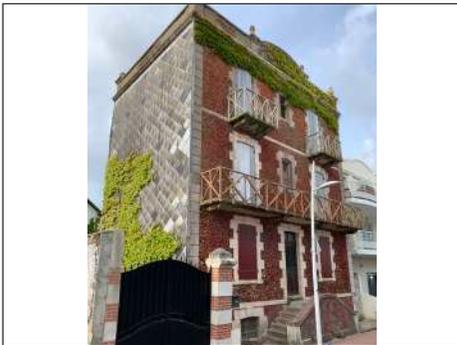
photographie

NOM : Les Rocailles

Bâti dominant : bâtiments R+2 avec attique

Matériaux : enduit matricé

Éléments architecturaux remarquables : attique maçonnée avec gâble. Chaînage en pierre apparente. Bandeau maçonnée entre niveau. Encadrement des baies en pierre apparente. Garde corps maçonné imitation bois.
