PLAN LOCAL D'URBANISME DE SAINT-GILLES-CROIX-DE-VIE

MODIFICATION SIMPLIFIÉE N°2

04.1 ANNEXE DU RÈGLEMENT INVENTAIRE DU PATRIMOINE PROTÉGÉ AU TITRE DE L'ARTICLE L.151-19 DU CODE DE L'URBANISME

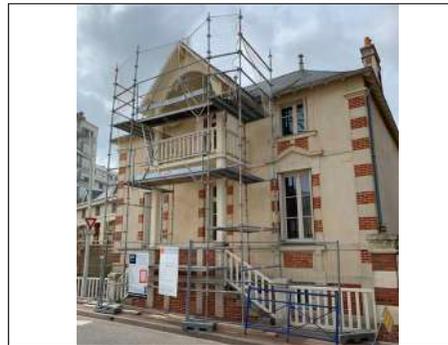
photographie

NOM : Sainte Odile

Bâti dominant : bâtiment R+1 avec toiture pavillon

Matériaux : enduit

Couverture : ardoise

Éléments architecturaux remarquables : Toiture débordante avec chevrons apparents et peints. Épis de faitage. Chaînage en pierre et briques brutes en saillie avec chapiteaux angulaires. Encadrement des baies en pierre et briques en saillie. Linteaux des fenêtres du RDC en chevron avec décors et corniche moulurée. Soubassement en briques brutes apparentes. Balustrade maçonnée formant balcon portant toiture et soutenue par deux piliers maçonnés également.

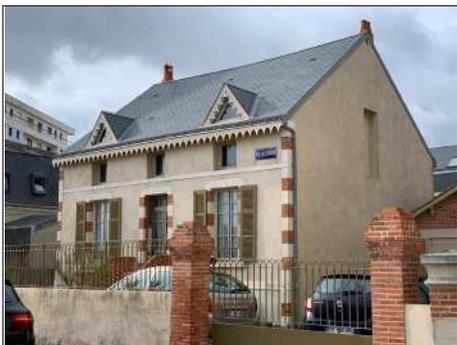
photographie

NOM : Villa l'Océan

Bâti dominant : bâtiments R+1 toiture à deux pans

Matériaux : enduit

Couverture : ardoise

Éléments architecturaux remarquables : Toiture débordante en coyau avec lambrequin (y compris sur lucarne), contrevent en bois. Chainage et encadrement des baies en pierres et briques brutes en saillie. Bandeau en saillie en pierre.

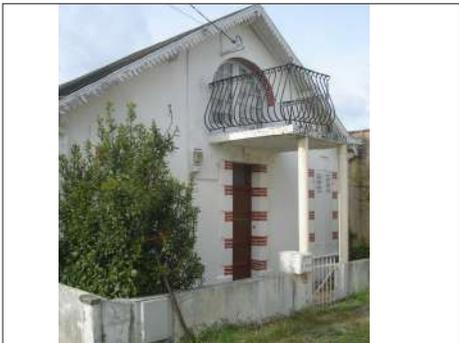
photographie

NOM : Les 3 Corsaires

Bâti dominant : bâtiments R+2 avec toiture à deux pans

Matériaux : enduit

Couverture : ardoise

Éléments architecturaux remarquables : Toiture débordante avec pannes apparentes et peintes. Sous face de toit en bois peint et lambrequins. Encadrement des baies en pierre et briques apparentes en saillie. Contrevent en bois. Garde corps en ferronnerie. Balcon en maçonnerie porté par piliers maçonnés.

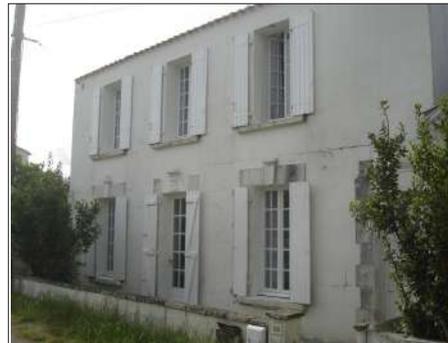
photographie

NOM : Villa Midinette

Bâti dominant : bâtiment R+1 avec toiture à deux pans

Éléments architecturaux remarquables : Chaînage en pierre en saillie sur RDC. Appui de fenêtre moulurée. Contrevent en bois. Linteaux en pierre en saillie avec décors. Menuiserie petit bois.

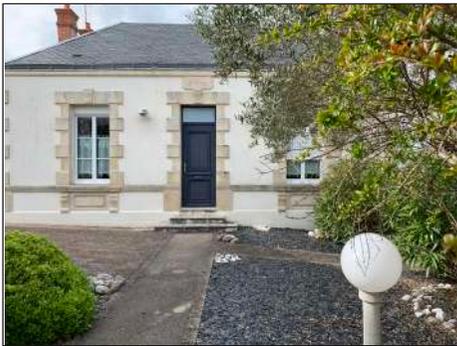
photographie

NOM : Adrien

Éléments architecturaux remarquables : Corniche moulurée. Chaînage et encadrement des baies en pierre en saillie. Ensemble de souches de cheminée symétriques en pignon en brique avec couronnement. Appui de fenêtre et bandeau mouluré. Soubassement marqué et enduit. Console sous appui de fenêtre maçonné.

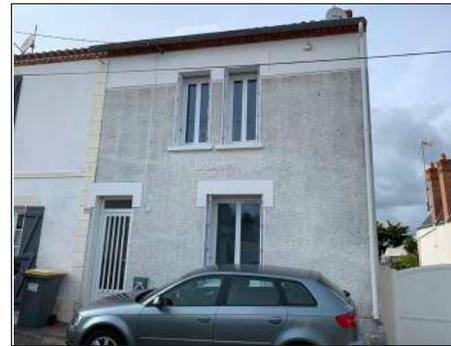
photographie

NOM : La Sabine

Éléments architecturaux remarquables : Soubassement marqué enduit. Appui de fenêtre moulurée. Corniche avec décors. Linteaux au mortier saillant. Bandeau saillant au mortier sous corniche.

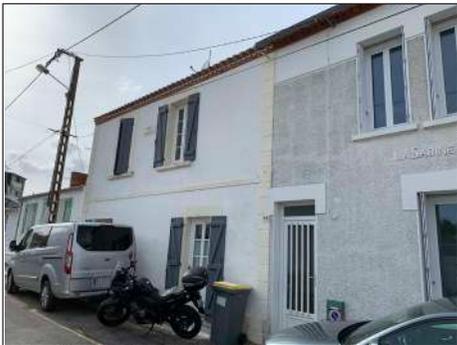
photographie

NOM : Ker Jeannette

Éléments architecturaux remarquables : Corniche en génoise doublée par un bandeau de briques apparentes. Chaînage et encadrement des baies au mortier en saillie. Appui de fenêtre mouluré. Bandeau au mortier en saillie entre niveau. Contrevent en bois peint.

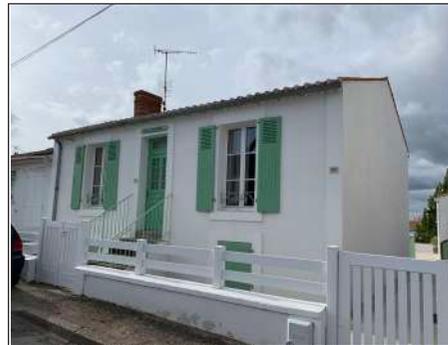
photographie

NOM : Ker Clémence

Éléments architecturaux remarquables : Corniche en génoise. Souche de cheminée en briques avec couronnement. Garde corps en ferronnerie peint dans les mêmes tons que les menuiseries. Encadrement des baies et chaînage en mortier saillant. Contrevents en bois peint.

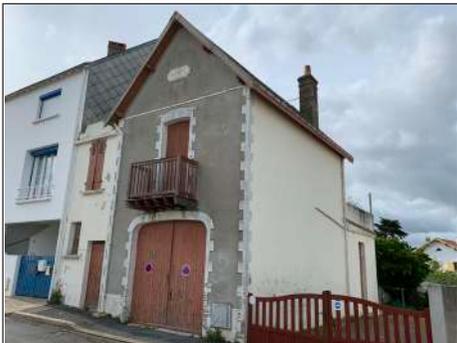
photographie

NOM : Ker Annette

Éléments architecturaux remarquables : Toiture débordante avec pannes apparentes peintes et sous face en bois peinte dans les mêmes tons que les menuiseries. Chaînage et encadrement des baies en briques peintes en saillie. Menuiserie en bois peint. Soubassement marqué en mortier. Balcon et console en bois.

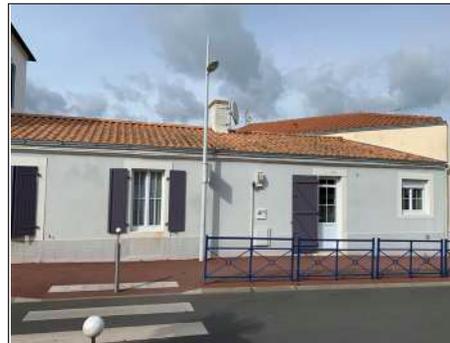
photographie

NOM : La Loire

Éléments architecturaux remarquables : Corniche moulurée. Soubassement et encadrement des baies marqués par mortier.

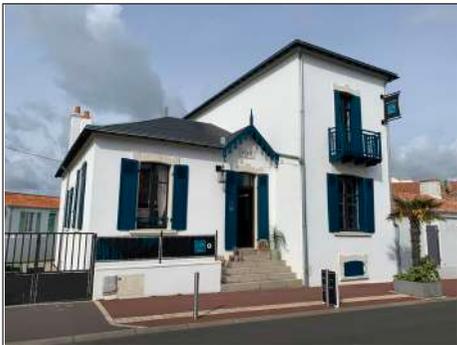
photographie

NOM : **Le Rêve**

Éléments architecturaux remarquables : ensemble architectural rénové avec harmonie. Toiture débordante avec lambrquin sur façade sur rue. Encadrement des baies en brique et mortiers peints. Linteaux d'aspect pierre en arc délardé. Appui de fenêtre mouluré. Garde corps en ferronnerie et contrevent en bois peints

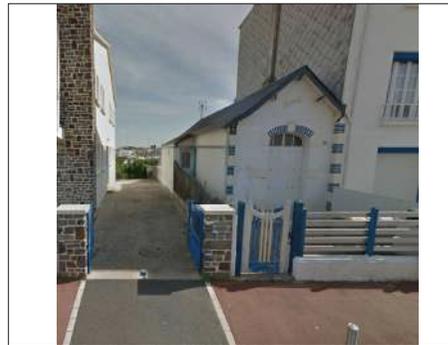
photographie

NOM : **La Riviera**

Éléments architecturaux remarquables : Toiture débordante en coyau avec pannes apparentes et sous face en bois peint. Chaînage avec mortier et briques en saillie. Linteaux décoré en arc délardé.

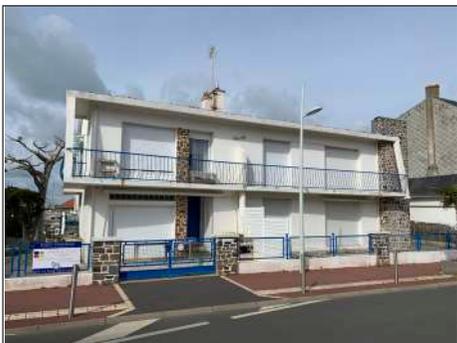
photographie

NOM : Marinella

Éléments architecturaux remarquables : Maison caractéristique d'influence moderne. Garde corps en métal tubulaire. Cheminée intégrée à la façade. Décor de placage pierre.

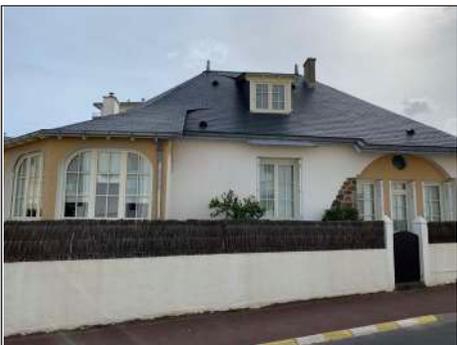
photographie

Bâti dominant : bâtiments RDC + combles avec toiture pavillon

Matériaux : enduit

Couverture : ardoise

Éléments architecturaux remarquables : Toiture débordante en coyau avec lucarne rampante. Épis de faîtage. Menuiserie en bois. Décors de pierre en applique sur façade. Boie en arc.

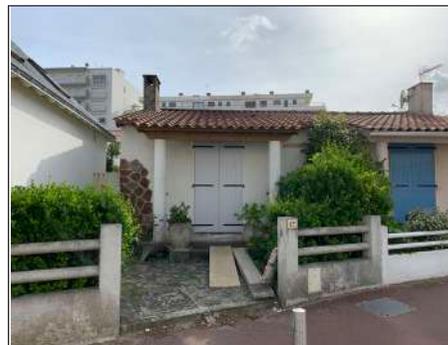
photographie

Bâti dominant : bâtiment RDC avec toiture à deux pans

Matériaux : enduit

Couverture : tuile canal

Éléments architecturaux remarquables : toiture débordante avec chevrons apparents. Auvent porté sur piliers maçonnés formant avancée de toiture. Décors de pierre en applique sur façade.

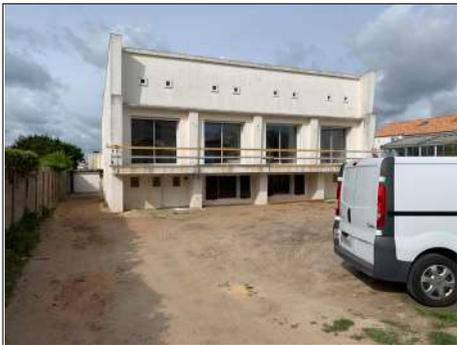
photographie

Bâti dominant : bâtiment RDC avec attique

Matériaux : enduit

Couverture : -

Éléments architecturaux remarquables : Maison caractéristique d'influence moderne.

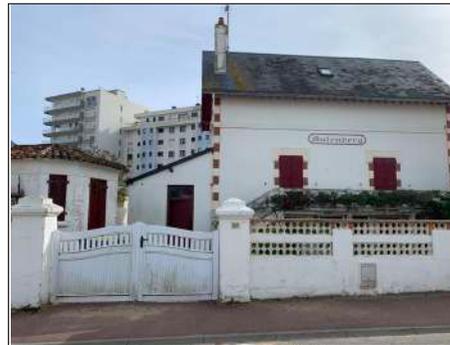
photographie

Bâti dominant : bâtiments RDC + combles avec toiture à deux pans

Matériaux : enduit

Couverture : ardoise

Éléments architecturaux remarquables : Toiture débordante avec chevrons apparents et peints dans les mêmes tons que les menuiseries. Chaînage et encadrement des baies en mortier et briques apparentes brutes. Bandeau en mortier saillant entre niveau.

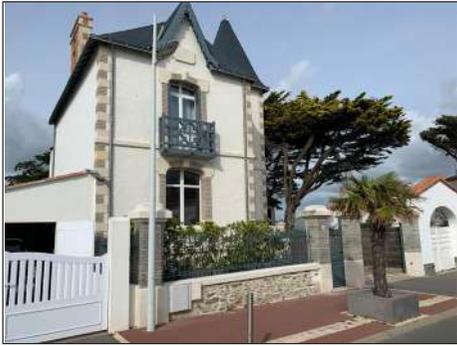
photographie

Bâti dominant : bâtiment RDC+1 avec toiture pavillon

Matériaux : enduit

Couverture : ardoise

Éléments architecturaux remarquables : Toiture débordante avec chevron apparent peints. Chaînage et encadrement en pierre et briques apparentes en saillie. Bandeau mouluré entre niveau. Lambrequin et épis de faîtage. Baie en arc délardé avec décors sur linteau. Balcon en bois peint dans les mêmes tons que les menuiseries. Appui de fenêtre mouluré. Clôture avec mur-bahut en moellons et serrurerie en ferronnerie. Piliers en briques de même nature que le corps principal.

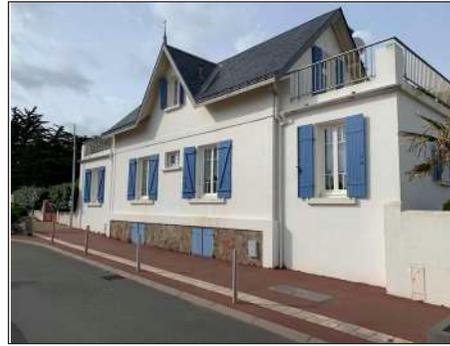
photographie

Bâti dominant : bâtiments RDC + combles avec toiture à deux pans

Matériaux : enduit

Couverture : ardoise

Éléments architecturaux remarquables : Toiture débordante avec sous face peinte. Soubassement en pierre surmonté d'un bandeau saillant en mortier. Contrevents en bois peints. Rive de toit en zinc. Épi de faîtage.

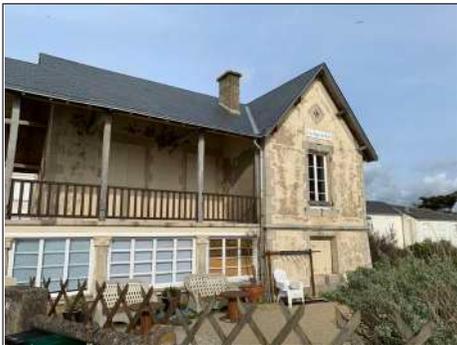
photographie

Bâti dominant : bâtiments R+1 avec toiture à deux pans

Matériaux : enduit

Couverture : ardoise

Éléments architecturaux remarquables : Toiture débordante avec pannes apparentes. Chaînage et encadrement des baies d'aspect pierres. Bandeau en d'aspect pierre saillante entre niveau. Décors de briques et mortier en façade. En RDC pilier avec chapiteaux angulaires et décors. Balustrade en bois entrecoupé de poutres bois brutes.

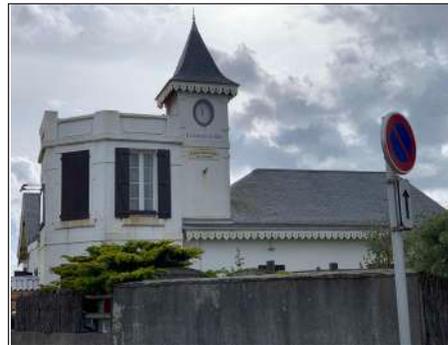
photographie

Bâti dominant : bâtiment RDC+1 avec toiture pavillon et acrotère

Matériaux : enduit

Couverture : ardoise

Éléments architecturaux remarquables : Toiture débordante avec lambrequin. Chaînage et encadrement d'aspect pierre apparentes en saillie. Bandeau entre niveau. Appui de fenêtre mouluré. Tourelle centrale avec horloge. Attique maçonné et décoré de panneaux lisses.

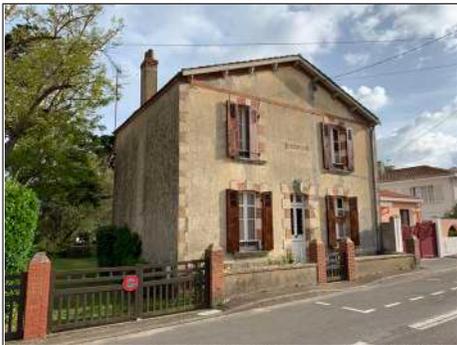
photographie

Bâti dominant : bâtiment R+1 avec toiture à deux pans

Matériaux : enduit

Couverture : tuile canal

Éléments architecturaux remarquables : Toiture débordante avec pannes de bois apparentes. Corniche en brique apparentes. Bandeau en briques apparentes brutes en façade. Chaînage et encadrement de baie en briques brutes et aspect pierre en saillie. Contrevent en bois. Appui de fenêtre mouluré. Linteaux en arc délardé.

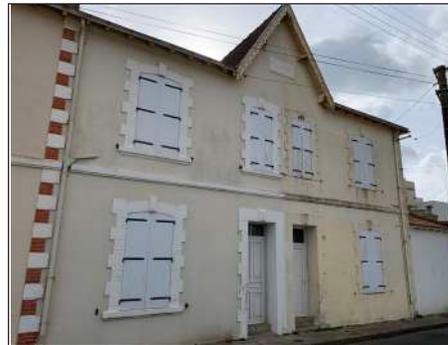
photographie

Éléments architecturaux remarquables : toiture débordante avec chevrons et pannes apparents. Lambrequin sur toiture. Menuiserie en bois. Encadrement des baies en briques peintes et aspect pierre en saillie. Façade traitée de façon hétérogène. Linteaux en arc délardé avec motif maçonnerie saillant. Appui de fenêtre mouluré. Bandeau mouluré entre niveau. Chaînage en briques et aspect pierre en saillie (peints sur une des façades et bruts sur l'autre). Un traitement homogène doit être recherché.

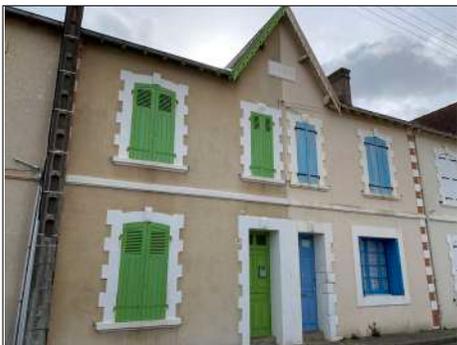
photographie

Éléments architecturaux remarquables : toiture débordante avec chevrons et pannes apparents. Lambrequin sur toiture. Menuiserie en bois. Encadrement des baies en briques peintes et aspect pierre en saillie. Linteaux en arc délardé avec motif maçonnerie saillant. Appui de fenêtre mouluré. Bandeau mouluré entre niveau. Chaînage en briques et aspect pierre en saillie.

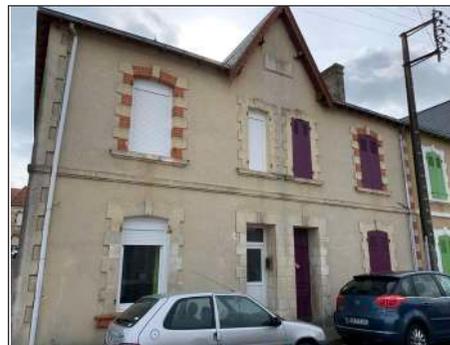
photographie

Éléments architecturaux remarquables : toiture débordante avec chevrons et pannes apparents. Lambrequin sur toiture. Menuiserie en bois. Encadrement des baies en briques et aspect pierre en saillie. Linteaux en arc délardé avec motif maçonnerie saillant. Appui de fenêtre mouluré. Bandeau mouluré entre niveau. Chaînage en briques et aspect pierre en saillie.

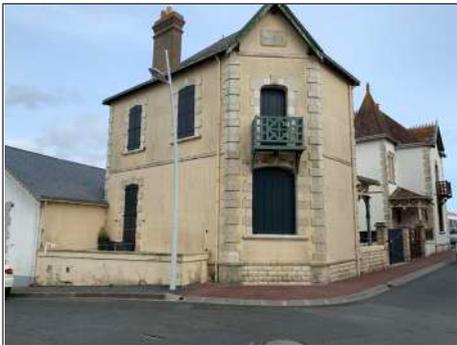
photographie

Éléments architecturaux remarquables : toiture débordante avec chevrons et pannes apparents. Encadrement des baies aspect pierre en saillie. Linteaux en arc délardé. Appui de fenêtre mouluré. Bandeau en mortier entre niveau. Chaînage aspect pierre en saillie. Soubassement en pierre enduite. Balcon et corbelet en bois peint. Souche de cheminée en brique avec couronnement en pierre. Auvent avec charpente bois apparente.

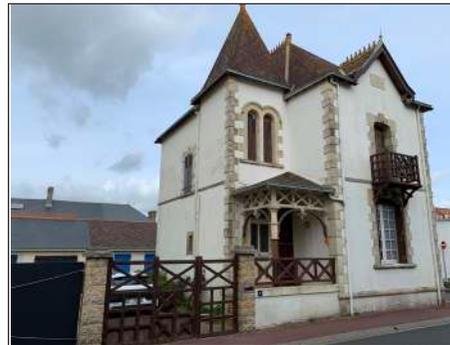
photographie

Éléments architecturaux remarquables : Toiture débordante avec chevrons apparents et lambrequin sur façade. Épi de faitage et élément de décor sur ligne de faitage. Chaînage et encadrement de baie constitués de pierres en saillie. Bandeau de pierre entre niveau. Soubassement enduit avec saillie en pierre. Menuiserie petit bois. Appui de fenêtre en pierre moulurée. Balcon en bois avec corbelets. Auvent avec charpente bois apparente.

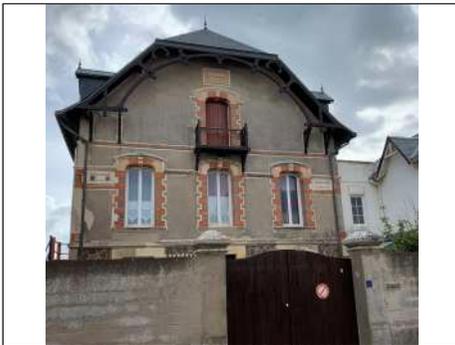
photographie

Éléments architecturaux remarquables : Épi de faîtage. Toiture auvent à coyaux débordante avec pannes apparentes. Lucarne jacobine. Encadrement des baies en pierre et briques apparentes en saillie. Bandeau en briques et bandeau mouluré en pierre. Linteau surmonté d'un bandeau mouluré en pierre. Balcon bois peint porté par corbelet travaillé. Chaînage marqué par ensemble de briques en saillie et bandeau au mortier. Décor en bois singulier en parement de toiture. Appui de fenêtre mouluré.

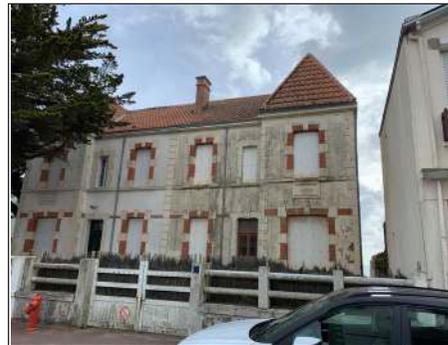
photographie

Éléments architecturaux remarquables : Corniche moulurée. Encadrement des baies en briques et pierre en saillie. Appui de fenêtre mouluré prolongé par un bandeau également mouluré. Un traitement homogène doit être recherché. Chaînage aspect pierre en saillie.

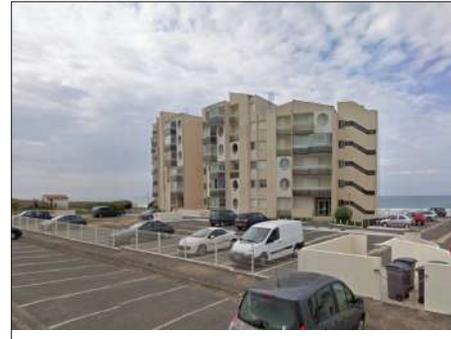
photographie

Éléments architecturaux remarquables : Architecture contemporaine en structure béton et témoin de l'époque du tourisme balnéaire «de masse».

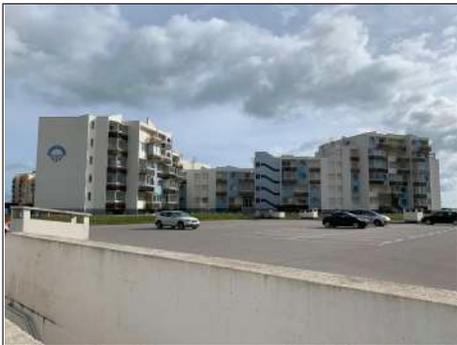
photographie

Éléments architecturaux remarquables : Architecture contemporaine en structure béton et témoin de l'époque du tourisme balnéaire «de masse».

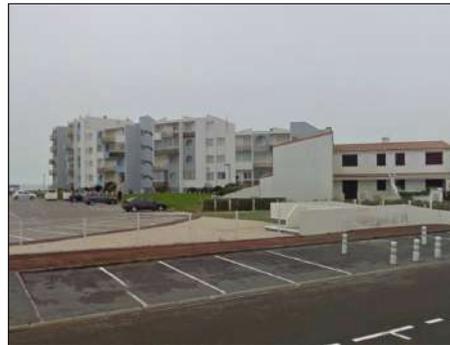
photographie

Éléments architecturaux remarquables : Architecture contemporaine en structure béton et témoin de l'époque du tourisme balnéaire «de masse».

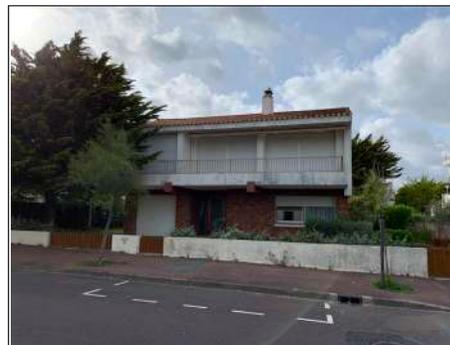
Bâti dominant : bâtiments RDC+1 avec toiture à deux pans

Matériaux : enduit et briques en parement

Couverture : tuile canal

Éléments architecturaux remarquables : Maison caractéristique d'influence moderne. Soubassement de placage briques brutes.

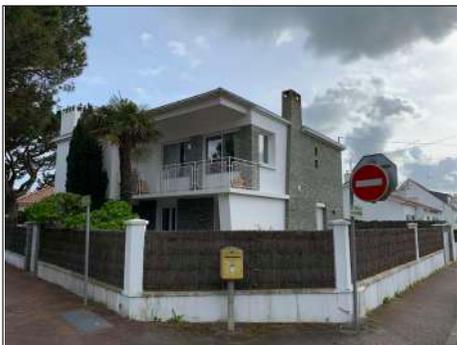
Bâti dominant : bâtiments RDC+1 avec toiture à un pan

Matériaux : enduit et pierres

Couverture : -

Éléments architecturaux remarquables : Maison caractéristique d'influence moderne. Garde corps en métal tubulaire. Cheminée intégrée à la façade.

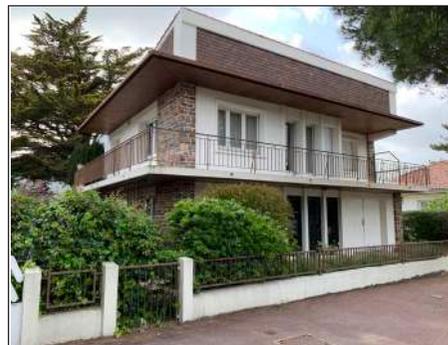
Bâti dominant : bâtiments RDC+1 avec toiture à un pan

Matériaux : enduit et briques en parement

Couverture : -

Éléments architecturaux remarquables : Maison caractéristique d'influence moderne. Chaînage en pierre à joint large. Attique en briques apparentes surmonté d'un bandeau recouvert de tuiles canal en couvrant. Garde corps en métal tubulaire

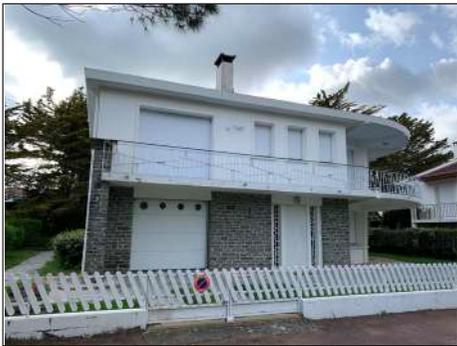
DESCRIPTION
Bâti dominant : bâtiments R+1 avec toiture plate
Matériaux : enduit et pierres
Couverture : -
Éléments architecturaux remarquables : Maison caractéristique d'influence moderne avec toiture courbe. Garde corps en métal tubulaire. Soubassement en pierre. Encadrement des baies maçonné en saillie.

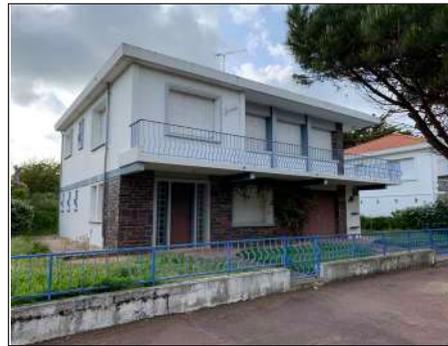
DESCRIPTION
Bâti dominant : bâtiments R+1 avec toiture plate
Matériaux : enduit et pierres
Couverture : -
Éléments architecturaux remarquables : Maison caractéristique d'influence moderne. Soubassement en pierres. Cheminée intégrée à la façade. Garde corps en métal tubulaire. Encadrement des baies maçonné et peint en saillie.

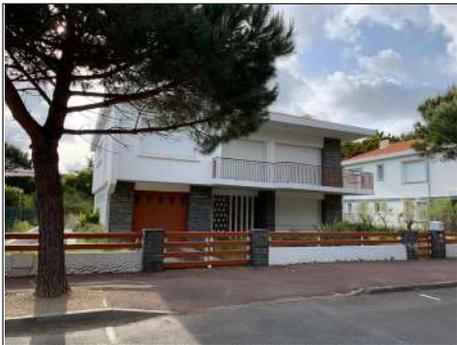
Bâti dominant : bâtiments R+1 avec toiture plate

Matériaux : enduit et pierres

Couverture : -

Éléments architecturaux remarquables : Maison caractéristique d'influence moderne. Soubassement en pierres. Garde corps en métal tubulaire. Appui de fenêtre maçonné en saillie.

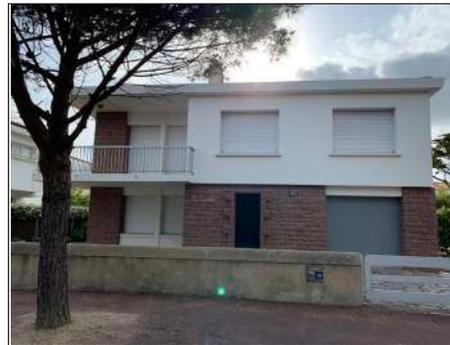
Bâti dominant : bâtiment R+1 avec toiture plate

Matériaux : enduit et pierres

Couverture : -

Éléments architecturaux remarquables : Maison caractéristique d'influence moderne. Soubassement en pierres. Garde corps en métal tubulaire. Appui de fenêtre maçonné en saillie.

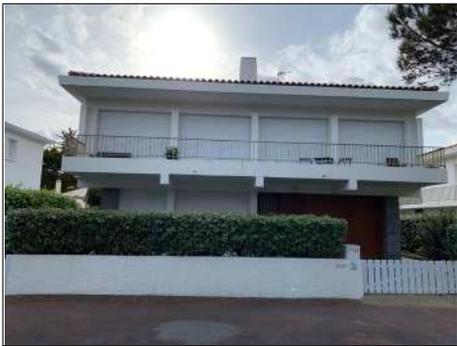
DESCRIPTION
Bâti dominant : bâtiments R+1 avec un versant
Matériaux : enduit et pierres
Couverture : tuile canal
Éléments architecturaux remarquables : Maison caractéristique d'influence moderne. Soubassement en pierres. Garde corps en métal tubulaire. Appui de fenêtre maçonné en saillie.

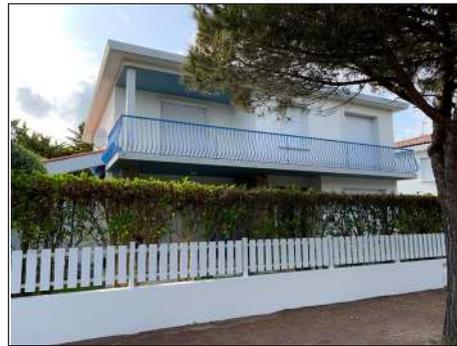
DESCRIPTION
Bâti dominant : bâtiment R+1 avec toiture plate
Matériaux : enduit
Couverture : -
Éléments architecturaux remarquables : Maison caractéristique d'influence moderne. Garde corps en métal tubulaire. Encadrement des baies maçonné en saillie.

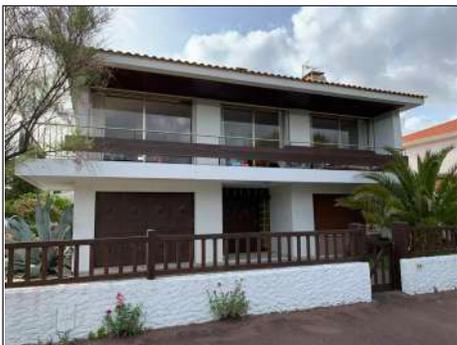
Éléments architecturaux remarquables : Maison caractéristique d'influence moderne. Garde corps en métal tubulaire. Appui de fenêtre maçonné en saillie.

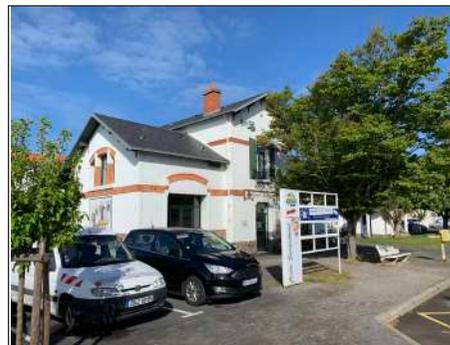
Éléments architecturaux remarquables : Soubassement en pierre. Toiture débordante avec pannes apparentes. Contrevent en bois peint. Bandeau en brique entre niveau. Encadrement des baies maçonné en saillie. Linteaux en briques et mortier. Garde corps en ferronnerie. Baie avec meneau en briques brutes et mortier.

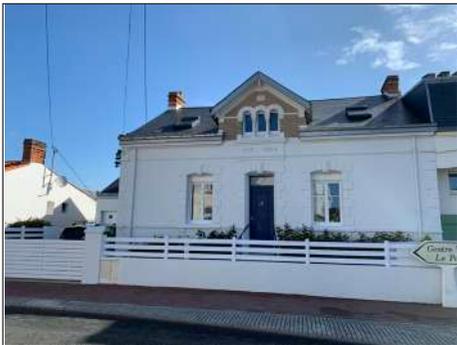
Éléments architecturaux remarquables : Toiture avec saillie en rive sur façade. Rive de toit en zinc. Corniche moulurée. Chaînage et encadrement des abies en pierre en saillie. Bandeau mouluré en façade. Lucarne pendante en brique avec pannes apparentes.

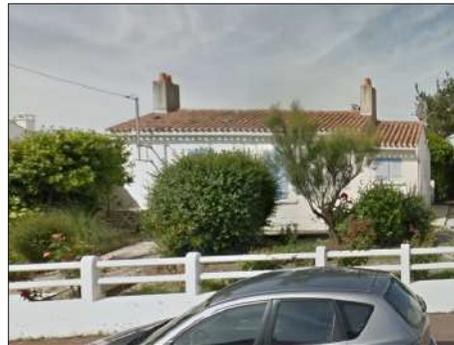
Éléments architecturaux remarquables : Soubassement en pierre (parfois recouvert d'enduit). Menuiserie en bois peint.

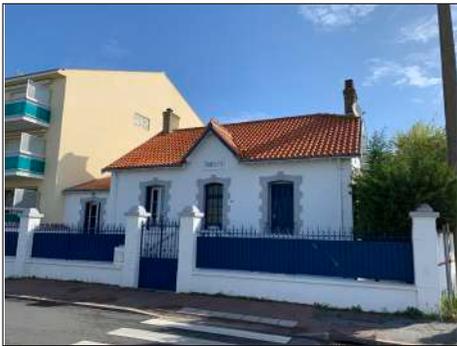
Éléments architecturaux remarquables : Toiture débordante avec chevrons et pannes apparents. Lucarne rampante avec rive de toit en bois peint. Appui de fenêtre mouluré. Chaînage et encadrement des baies en pierre en saillie (peint au niveau des baies).

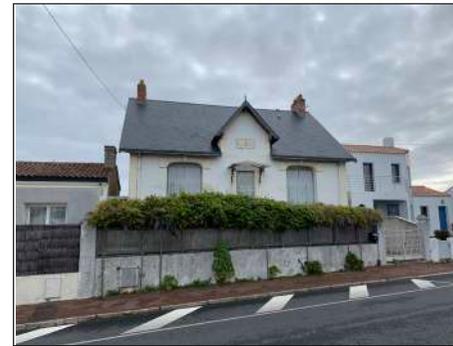
Éléments architecturaux remarquables : Toiture débordante avec lucarne pendante. Épi de faîtage. Souche de cheminée symétrique en brique avec couronnement. Rive de toit en bois avec pannes apparentes peintes. Encadrement des baies et chaînage en briques et pierres en saillie. Contrevent en bois. Marquise portée par corbelet en ferronnerie.

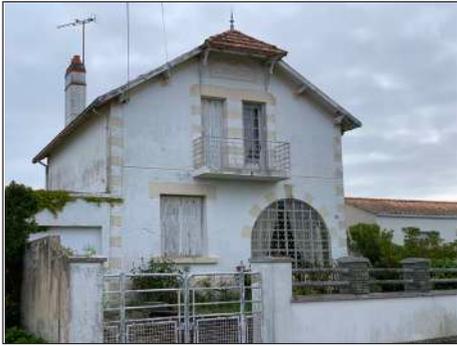
DESCRIPTION
Bâti dominant : bâtiment R+1 avec toiture à deux pans
Matériaux : enduit
Couverture : tuile mécanique
Éléments architecturaux remarquables : Toiture débordante en demi-croupe avec chevrons et pannes apparents. Chaînage et encadrement des baies en briques peintes et mortier en saillie. Garde corps en ferronnerie. Épi de faîtage.

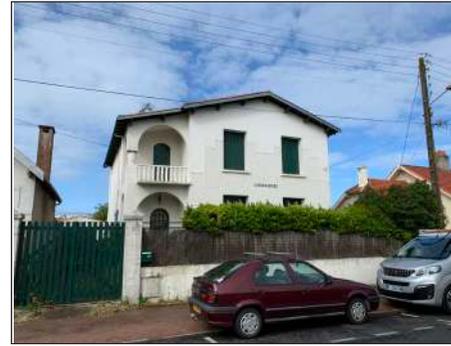
DESCRIPTION
Bâti dominant : bâtiment R+1 avec toiture à deux pans
Matériaux : enduit
Couverture : tuile
Éléments architecturaux remarquables : Toiture débordante avec pannes apparentes peintes. Bandeau décoratif. Balustrade maçonnée.

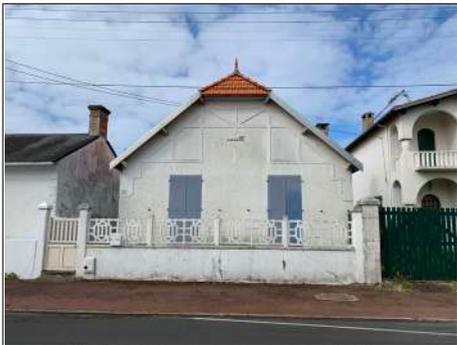
Éléments architecturaux remarquables : Toiture débordante en demi-croupe avec pannes apparentes. Rive de toit en zinc. Faux pans de bois en applique. Épi de faîtage. Contrevent en bois peint. Clôture en maçonnerie avec motif.

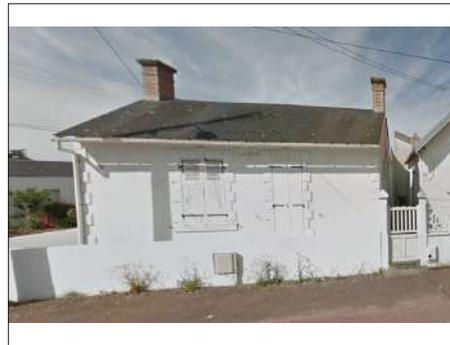
Éléments architecturaux remarquables : Toiture débordante avec souches de cheminée symétriques en briques et couronnement. Chaînage et encadrement des baies d'aspect pierre en saillie. Contrevent en bois.

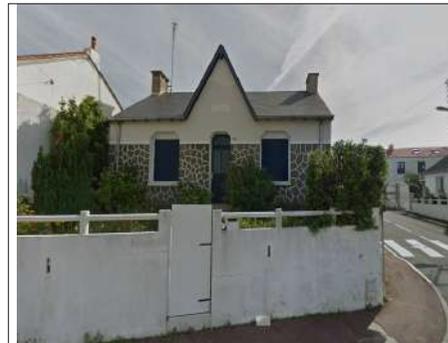
photographie

Bâti dominant : bâtiment RDC avec toiture à deux pans

Matériaux : enduit

Couverture : ardoise

Éléments architecturaux remarquables : Toiture débordante avec pannes et chevrons apparents. Façade composée d'enduit et de pierre en applique. Bandeau en saillie au mortier.

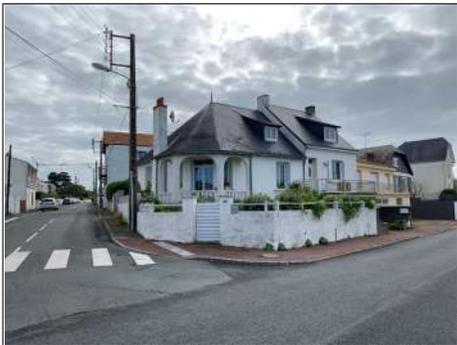
photographie

Bâti dominant : bâtiment RDC + Combles avec toiture à deux pans

Matériaux : enduit

Couverture : ardoise

Éléments architecturaux remarquables : Toiture débordante avec chevrons apparents et lucarnes rampantes. Épi de faîtage. Toiture en coyaux. Chaînage en applique pierre en partie basse.

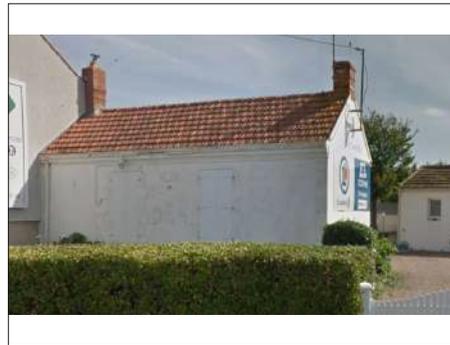
photographie

Bâti dominant : bâtiment RDC avec toiture à deux pans

Matériaux : enduit

Couverture : tuile canal

Éléments architecturaux remarquables : Corniche moulurée. Chaînage et encadrement en briques et pierre peintes. Souches de cheminée symétriques en brique avec couronnement. Soubassement marqué en saillie d'aspect pierre peinte.

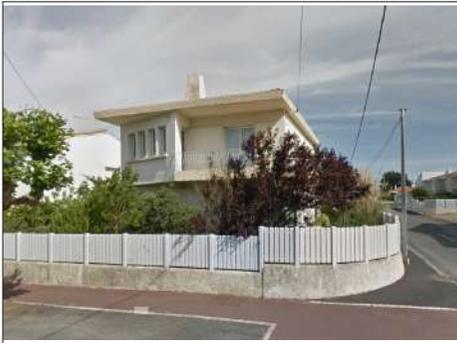
photographie

DESCRIPTION
Bâti dominant : bâtiment R + 1 avec toiture plate
Matériaux : enduit
Couverture : -
Éléments architecturaux remarquables : Maison caractéristique d'influence moderne. Garde corps en métal tubulaire. Appui de fenêtre maçonné en saillie.

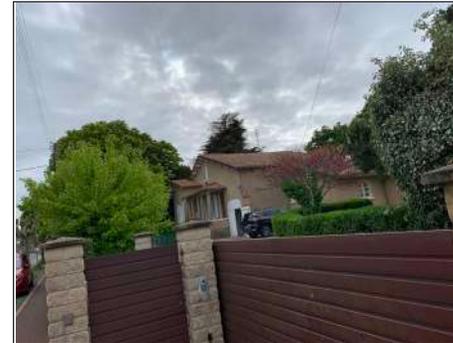
photographie

DESCRIPTION
Bâti dominant : bâtiment RDC + combles avec toiture à deux pans
Matériaux : enduit
Couverture : tuile canal
Éléments architecturaux remarquables : Décors de tuile en façade. Menuiserie bois.

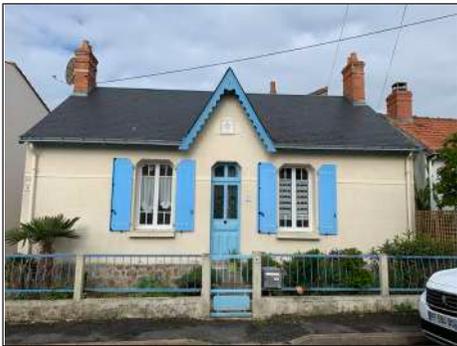
photographie

Bâti dominant : bâtiment RDC avec toiture à deux pans

Matériaux : enduit

Couverture : ardoise

Éléments architecturaux remarquables : Toiture débordante avec lucarne pendante et lambrequin. Chevrons apparents et peints dans les mêmes tons que les menuiseries. Souche de cheminée symétrique en brique avec couronnement. Menuiserie en bois peint. Soubassement en pierre. Bandeau maçonné en saillie sur façade.

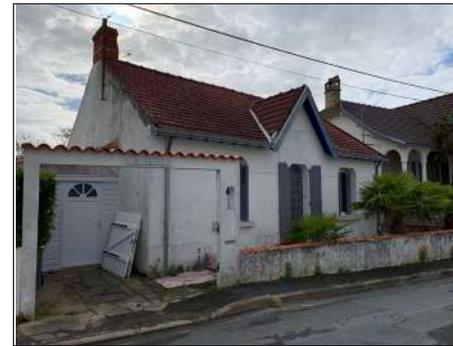
photographie

Bâti dominant : bâtiment RDC + combles avec toiture à deux pans

Matériaux : enduit

Couverture : tuile mécanique

Éléments architecturaux remarquables : Toiture débordante avec lucarne pendante et rive de toit en bois. Chevrons apparents. Bandeau maçonné en saillie sur façade. Contrevent en bois peint. Soubassement en saillie maçonné. Portique et mur-bahut maçonné couvert par des tuiles canal.

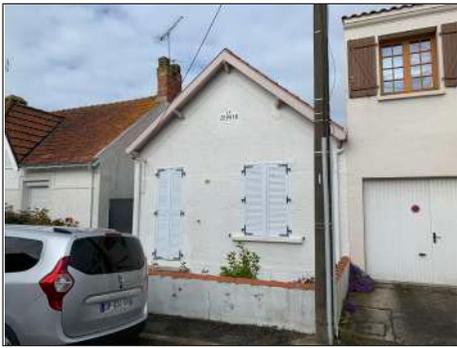
photographie

DESCRIPTION
Bâti dominant : bâtiment RDC avec toiture à deux pans
Matériaux : enduit
Couverture : tuile
Éléments architecturaux remarquables : Toiture débordante avec pannes apparentes et peintes. Rive de toit en bois peint. Chaînage et encadrement des baies en briques et mortier peint. Bandeau saillant sous toiture au mortier. Bandeau en façade et soubassement en briques peintes. Mur-bahut couvert de tuiles canal.

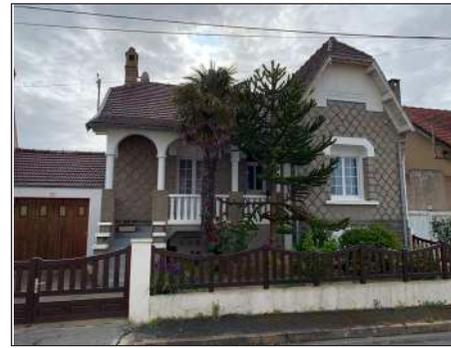
photographie

DESCRIPTION
Bâti dominant : bâtiment RDC avec toiture à deux pans
Matériaux : enduit
Couverture : tuile mécanique sombre
Éléments architecturaux remarquables : Toiture débordante en coyaux avec demi-croûpe. Pannes apparentes et sous face de toit en bois peint. Façade décorée. Faux pans de bois en applique. Balustrade maçonnée de style art déco. Piliers portant toiture et formant auvent. Menuiserie petit bois.

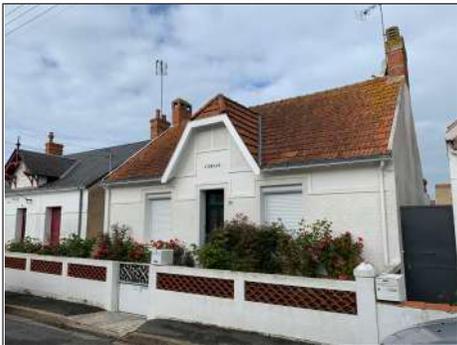
photographie

Bâti dominant : bâtiment RDC avec toiture à deux pans

Matériaux : enduit

Couverture : tuile mécanique

Éléments architecturaux remarquables : Toiture débordante en demi-croque. Souche de cheminée symétrique en brique avec couronnement béton. Faux pans de bois en applique. Bandeau décoratif au mortier saillant. Clôture maçonnée avec impost de tuiles canal.

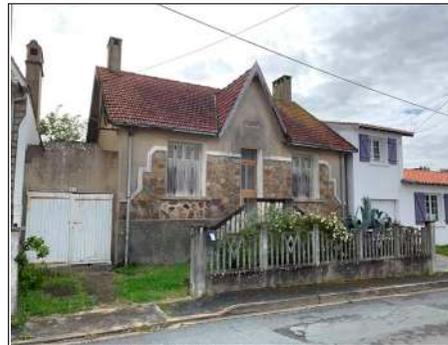
photographie

Éléments architecturaux remarquables : Toiture débordante avec lucarne pendante et rive de toit en bois. Soubassement marqué par enduit à la tyrolienne. Façade composée d'un bandeau au mortier saillant marquant la limite avec la façade en meulière. Contrevent en bois. Clôture maçonnée avec motifs.

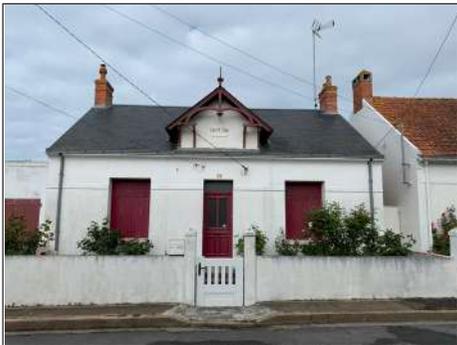
photographie

Éléments architecturaux remarquables : souches de cheminée symétrique en brique avec décors. Bandeau au mortier en saillie. Lucarne pendante avec élément décoratif en bois peint dans les mêmes tons que les menuiseries.

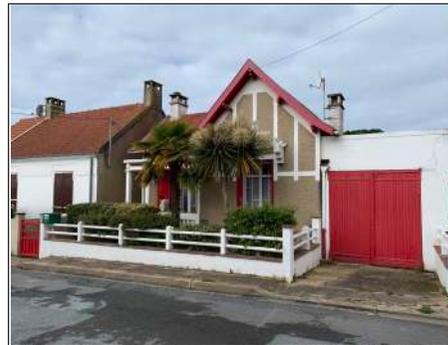
photographie

Éléments architecturaux remarquables : Toiture débordante avec pannes apparentes et peintes dans les mêmes tons que les menuiseries. Rive de toit en bois peint. Corbelet en maçonnerie. Faux pans de bois en applique. Balustrade maçonnée style art déco.

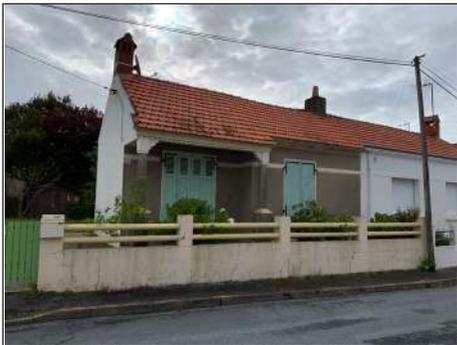
photographie

Éléments architecturaux remarquables : Souche de cheminée en briques avec couronnement. Corniche en génoise. Bandeau mouluré en façade. Colonne formant auvent. Contrevent en bois peint.

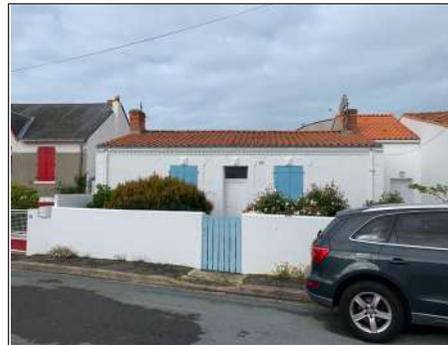
photographie

Éléments architecturaux remarquables : Souche de cheminée symétrique en briques avec couronnement. Corniche en génoise. Encadrement des baies en briques et mortier enduits. Chaînage aspect pierre en saillie.

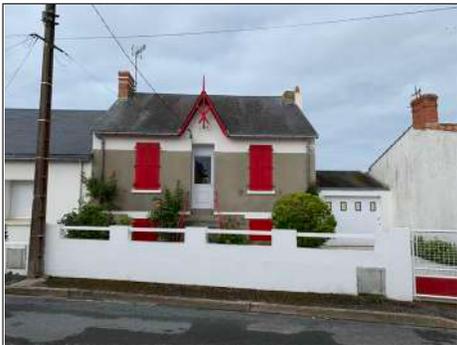
photographie

DESCRIPTION
Bâti dominant : bâtiments RDC avec toiture à deux pans
Matériaux : enduit
Couverture : ardoise
Éléments architecturaux remarquables : Toiture débordante avec chevrons apparents et peints dans les mêmes tons que les menuiseries. Lucarne pendante avec décor en bois peint. Soubassement en pierre marqué par un bandeau maçonné saillant. Contrevent en bois peint. Linteaux et appui de fenêtre maçonnés et saillants. Souche de cheminée en briques avec couronnement.

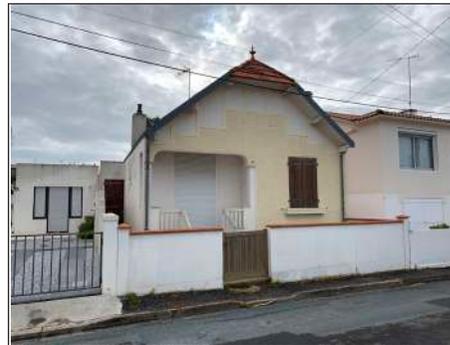
photographie

DESCRIPTION
Bâti dominant : bâtiment RDC avec toiture à deux pans
Matériaux : enduit
Couverture : tuile mécanique
Éléments architecturaux remarquables : Toiture débordante en demi-croque avec rive de toit en zinc. Pannes apparentes et sous face de toit peints. Épi de faîtage. Faux pans de bois en applique. Balustrade maçonnée style art déco. Contrevent en bois.

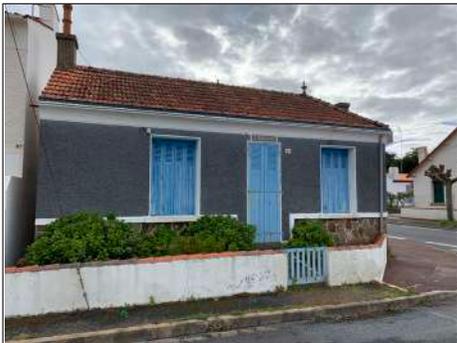
photographie

Éléments architecturaux remarquables : Épi de faîtage. Corniche en cavet avec moulure. Soubassement en pierres délimité par un bandeau maçonné en saillie. Contrevent en bois peint. Mur-bahut maçonné avec couvrant de tuile canal.

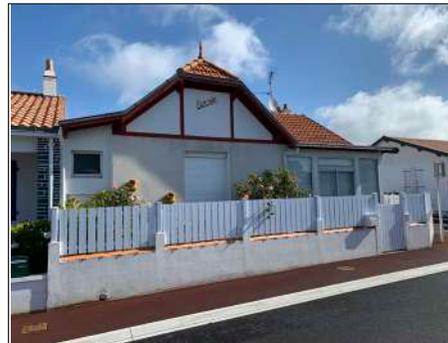
photographie

Éléments architecturaux remarquables : Toiture débordante en coyaux avec lucarne pendant en demi-croupe. Épi de faîtage. Pannes apparentes peintes. Pans de bois en applique peints. Mur-bahut maçonné avec couvrant de tuile canal.

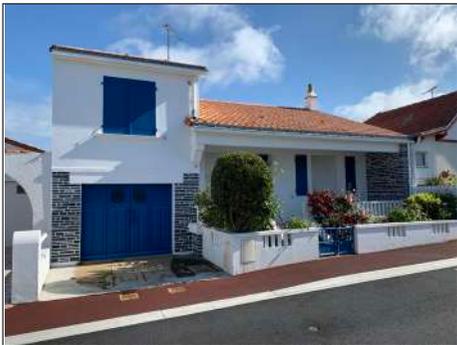
photographie

DESCRIPTION
Bâti dominant : bâtiments RDC avec toiture à deux pans
Matériaux : enduit
Couverture : tuile mécanique
Éléments architecturaux remarquables : Soubassement pierre en applique. Balustrade maçonné et mur de clôture style art déco. Contrevent et menuiserie en bois peint. Cheminée de style vendéen.

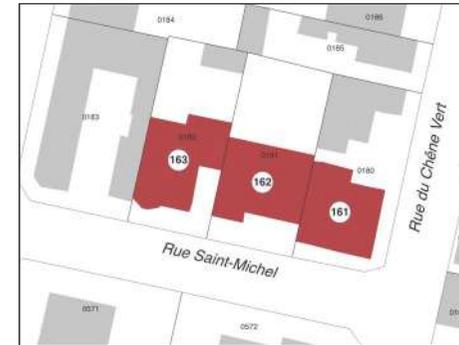
photographie

DESCRIPTION
Bâti dominant : bâtiments R+1 avec toiture à deux pans irréguliers
Matériaux : enduit
Couverture : tuile canal
Éléments architecturaux remarquables : Toiture débordante avec pannes apparentes et sous face bois peints en harmonie. Faux pans de bois en applique. Décors de tuile canal en façade au-dessus de baie. Oriel surmontée d'une toiture en tuiles tige de botte pigeonnées. Menuiseries en bois. Entrée en arc de belle facture. Mur bahut surmonté d'un barreaudage métallique peint dans les mêmes tons que le corps principal.

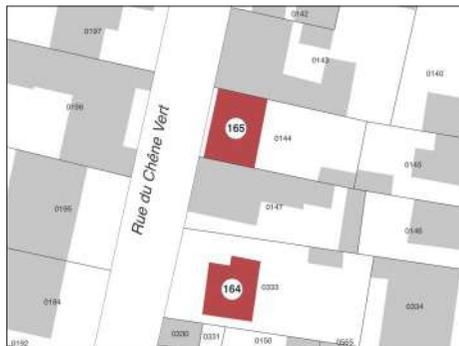
photographie

DESCRIPTION
Bâti dominant : bâtiments R+1 avec toiture à deux pans
Matériaux : enduit
Couverture : tuile mécanique
Éléments architecturaux remarquables : Toiture débordante en demi-croupe avec rive de toit en zinc, pannes apparentes et sous face bois. Faux pans de bois en applique Épi de faîtage.

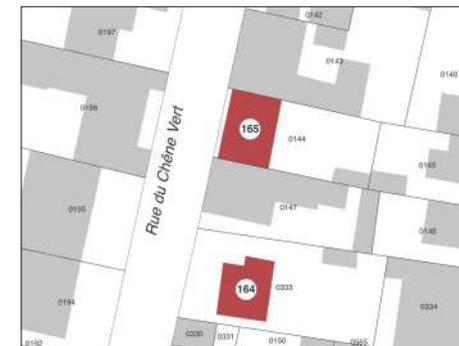
photographie

DESCRIPTION
Bâti dominant : bâtiments RDC avec toiture à deux pans
Matériaux : enduit
Couverture : tuile canal
Éléments architecturaux remarquables : Toiture débordante avec pannes apparentes et sous face bois. Faux pans de bois en applique. Rive de toit en zinc. Contrevent en bois peint.

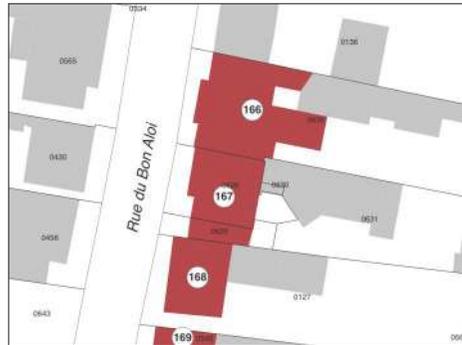
photographie

Éléments architecturaux remarquables : Corniche en cavet sur l'avant corps. Auvent porté par colonne maçonnée. Soubassement en pierre. Souche de cheminée symétrique maçonnée avec couronnement en briques. Balustrade maçonnée de style art déco. Mur de clôture formant élément harmonieux.

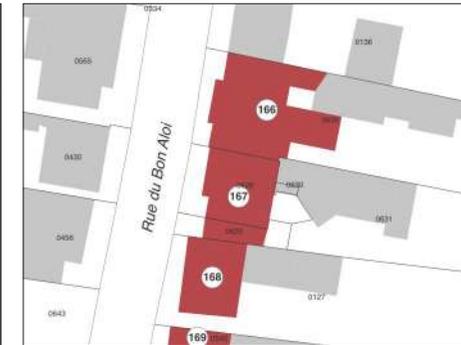
photographie

Éléments architecturaux remarquables : Toiture débordante avec pannes apparentes, chevrons apparents et sous face bois. Épi de faitage. Bandeau sous toiture et en façade au mortier saillant. Balustrade maçonnée se style art déco. Chaînage marqué par mortier en saillie. Souches de cheminée massives en briques avec couronnement en tuile.

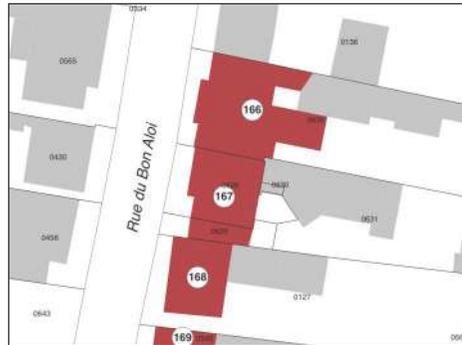
photographie

Éléments architecturaux remarquables : Toiture débordante avec lucarne pendante décorée par ornementation en bois peint. Chevrons apparents peints dans les mêmes tons que les menuiseries. Épi de faîtage. Bandeau en façade au mortier en saillie.

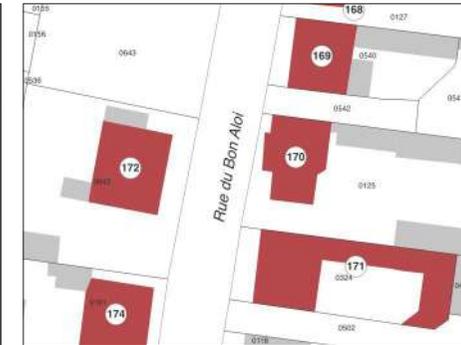
photographie

Éléments architecturaux remarquables : Toiture avec lucarne pendante et lambrequin. Lucarne aveugle avec pierres en applique. Façade en moellons délimité à partir de la ligne des linteaux d'enduit lissé. Soubassement en enduit lissé. Portail en ferronnerie.

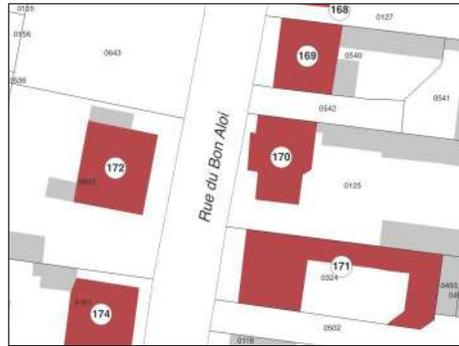
photographie

DESCRIPTION
Bâti dominant : bâtiments R+1 avec toiture à deux pans
Matériaux : enduit
Couverture : tuile
Éléments architecturaux remarquables : Toiture débordante en demi-croupe avec pannes et chevrons apparents et sous face en bois. Soubassement marqué. Bandeau de façade maçonnée et différenciée du reste de la façade. Encadrement des baies marqué par saillie au mortier. Balustrade en béton. Corbelet surmonté d'un garde corps en béton formant balcon.

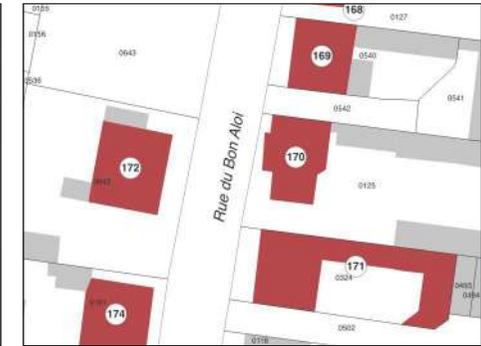
photographie

DESCRIPTION
Bâti dominant : bâtiments R+1 avec toiture à deux pans
Matériaux : enduit
Couverture : -
Éléments architecturaux remarquables : Corniche en cavet moulurée. Garde corps et portail en ferronnerie.

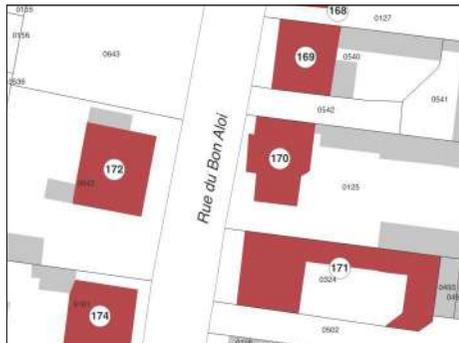
photographie

DESCRIPTION
Bâti dominant : bâtiments RDC avec toiture à deux pans
Matériaux : meulière
Couverture : ardoise
Éléments architecturaux remarquables : Toiture débordante avec lucarne pendante et élément bois d'ornement. Rive de toit en ardoise. Souche de cheminée en brique avec couronnement béton. Chevrons apparents. Linteaux et appui de fenêtre marqué par mortier saillant.

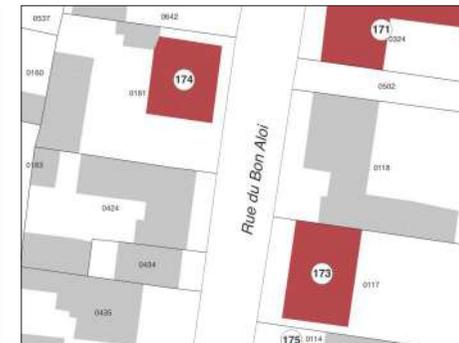
photographie

DESCRIPTION
Bâti dominant : bâtiments R+combles avec toiture pavillon
Matériaux : enduit
Couverture : ardoise
Éléments architecturaux remarquables : Corniche moulurée avec en dessous bandeau en saillie avec décors. Lucarne pignon avec fronton décoré. Souche de cheminée en brique avec couronnement.

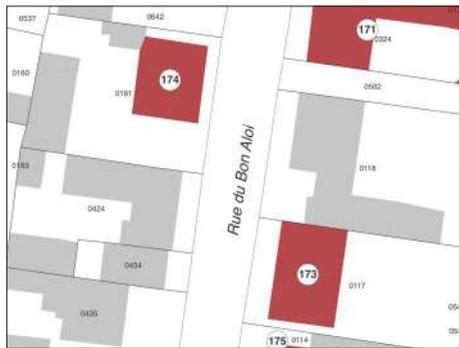
photographie

DESCRIPTION
Bâti dominant : bâtiments RDC avec toiture à deux pans
Matériaux : enduit
Couverture : ardoise
Éléments architecturaux remarquables : Toiture débordante avec lucarne pendante décoré par élément de bois d'ornementation. Chevrons et pannes apparents. Souche de cheminée en briques. Rive de toit en ardoise. Bandeau de façade au mortier en saillie. Balustrade maçonnée de style art déco. Soubassement en pierre avec bandeau en saillie.

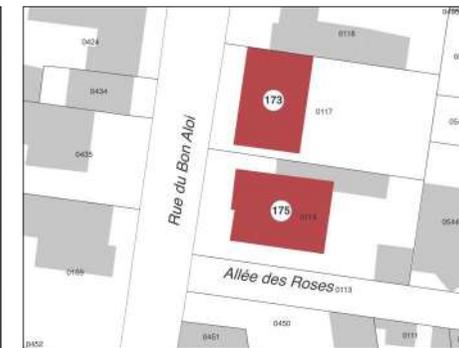
photographie

DESCRIPTION
Bâti dominant : bâtiments R+1 avec toiture pavillon
Matériaux : enduit
Couverture : tuile
Éléments architecturaux remarquables : Épi de faîtage. Corniche moulurée. Chaînage et encadrement des baies en brique et pierre en saillie. Bandeau au mortier en saillie entre niveau. Linteau en arc délardé avec décors maçonnés.

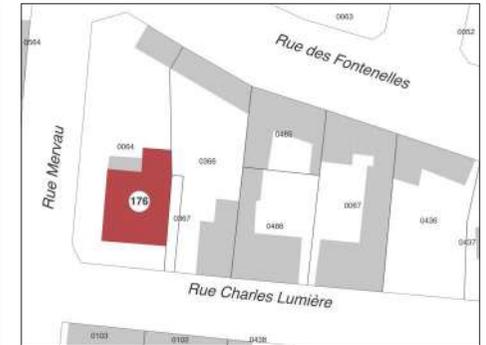
photographie

Éléments architecturaux remarquables : Toiture débordante en demi-croupe avec pannes et chevrons apparents. Sous face en bois peinte. Souche de cheminée en brique avec couronnement en tuile. Bandeau en brique décoratif sur façade. Garde corps en structure métallique porté par corbelet en béton. Linteaux en arc de briques apparentes. Chaînage en briques peinte et meulière. Appui de fenêtre maçonné en saillie.

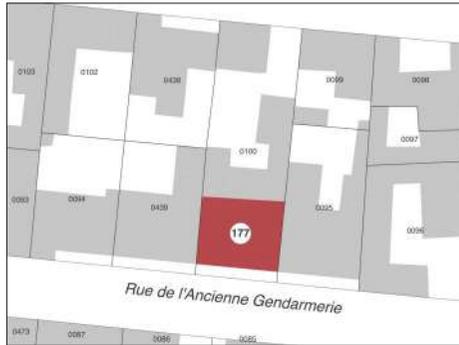
photographie

Éléments architecturaux remarquables : Souche de cheminée en briques avec couronnement. Corniche moulurée. Chaînage et encadrement des baies au mortier en saillie. Soubassement marqué avec console maçonnée en saillie.

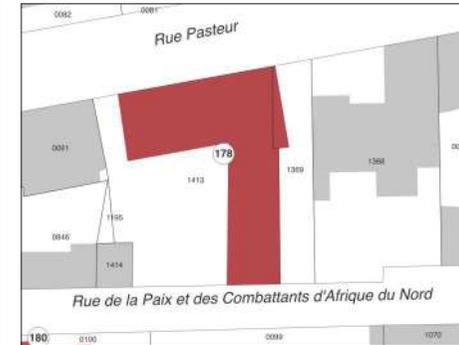
photographie

Éléments architecturaux remarquables : Épi de faîtage. Corniche moulurée. Chaînage et soubassement en pierre en saillie. Bandeau au mortier en saillie entre niveau. Linteau en arc délardé avec décors maçonnés. Lucarne rampante avec menuiserie petit bois. Souche de cheminée en brique avec couronnement. Encadrement des baies en briques et pierres peintes en saillie.

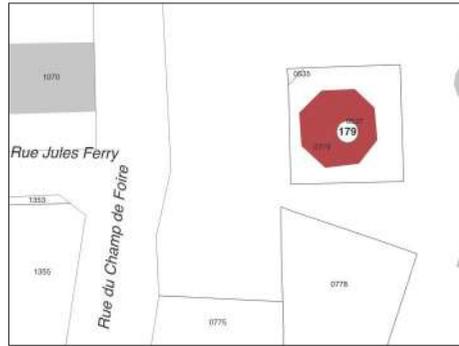
photographie

Bâti dominant : château d'eau
Matériaux : briques et béton
Couverture : -
Éléments architecturaux remarquables : élément paysager en brique avec peinture rose des vents.

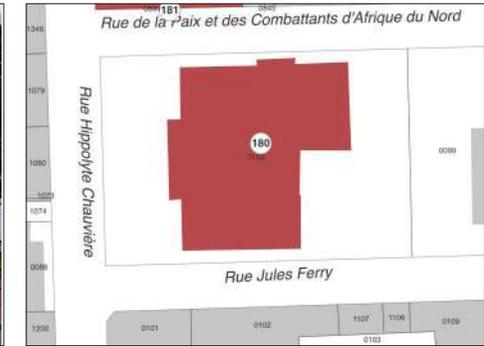
photographie

Bâti dominant : bâtiments R+1 avec toiture pavillon et attique
Matériaux : enduit
Couverture : ardoise
Éléments architecturaux remarquables : Épi de faîtage. Corniche moulurée et décorée. Bandeau de façade au mortier saillant. Chaînage et encadrement des baies en pierre peinte en saillie. Menuiserie bois. Attique maçonné avec décor et garde-corps mouluré.

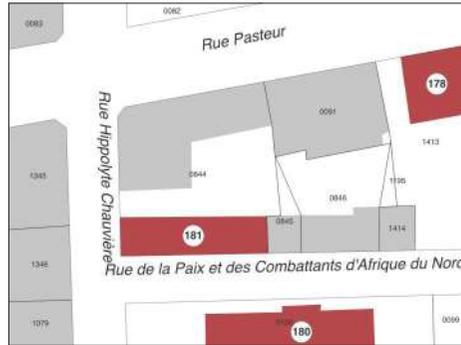
photographie

Éléments architecturaux remarquables : Corniche en brique. Encadrement des baies en briques brutes en saillie. Bandeau de briques en pignon.

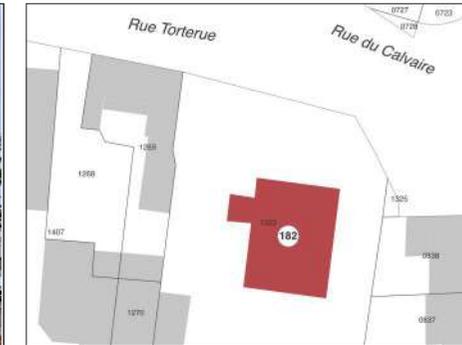
photographie

Éléments architecturaux remarquables : Épi de faîtage. Corniche moulurée. Soubassement en briques. Bandeau en brique entre niveau. Linteaux maçonnés. Lucarne pignon à galbe décoré. Souche de cheminée massive en brique.
