PLAN LOCAL D'URBANISME DE SAINT-GILLES-CROIX-DE-VIE

MODIFICATION SIMPLIFIÉE N°2

04.1 ANNEXE DU RÈGLEMENT INVENTAIRE DU PATRIMOINE PROTÉGÉ AU TITRE DE L'ARTICLE L.151-19 DU CODE DE L'URBANISME

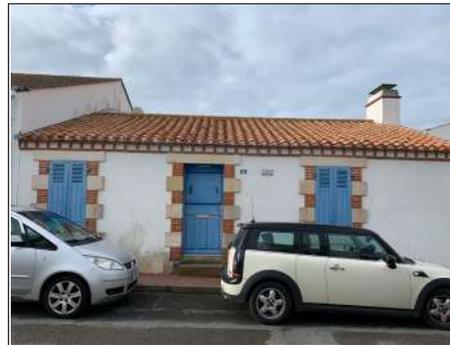
photographie

Bâti dominant : bâtiment RDC avec toiture à deux pans

Matériaux : enduit

Couverture : tuile canal

Éléments architecturaux remarquables : Toiture en tuile tige de botte pigeonnée. Corniche décorative en brique. Encadrement des baies en briques et pierres en saillie. Contrevent en bois peint.

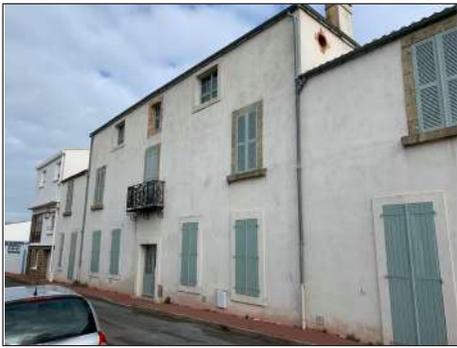
photographie

DESCRIPTION
Bâti dominant : bâtiments R+2 avec toiture à deux pans
Matériaux : enduit
Couverture : -
Éléments architecturaux remarquables : Encadrement des baies en pierre saillante, briques ou encore au mortier saillant. Contrevent en bois. Garde corps en ferronnerie soutenu par corbelet en ferronnerie.

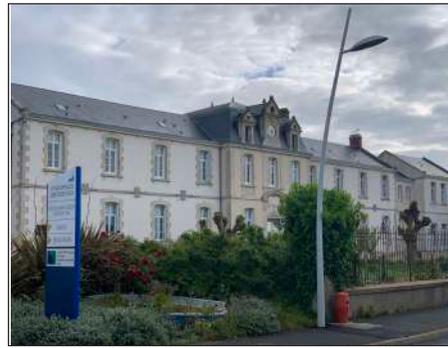
photographie

DESCRIPTION
Bâti dominant : bâtiments R+1 + combles avec toiture à deux pans et toiture mansardée
Matériaux : enduit
Couverture : ardoise
Éléments architecturaux remarquables : Corniche moulurée. Bandeau de façade en pierre saillante. Appui de fenêtre mouluré. Chaînage et encadrement des baies en pierre. Linteaux en arc délardé. Jeu de 3 lucarnes pignon sur l'avant corps mansardé. Épi de faîtage. Souche de cheminée en brique. Lucarnes avec ornementation.

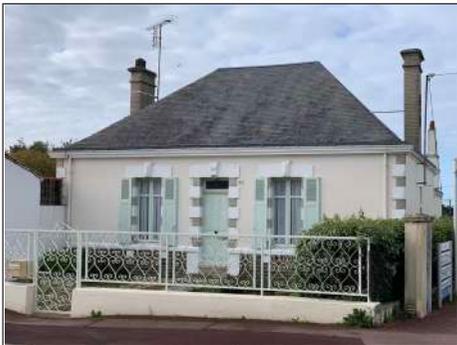
photographie

DESCRIPTION
Bâti dominant : bâtiment RDC avec toiture pavillon
Matériaux : enduit
Couverture : ardoise
Éléments architecturaux remarquables : Corniche moulurée. Souches de cheminée massive en brique avec couronnement. Chaînage et encadrement des baies en pierre et briques en saillie. Contrevent et menuiserie en bois. Soubassement en pierre. Mur bahut avec barreaudage en ferronnerie avec motif. Linteaux avec éléments de décor maçonnés saillants

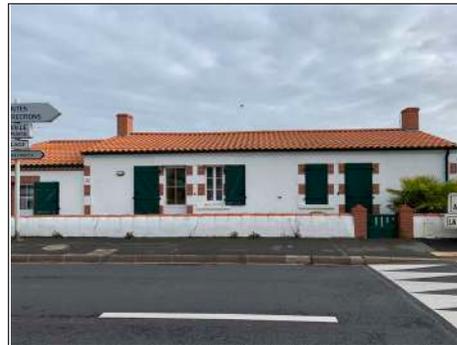
photographie

DESCRIPTION
Bâti dominant : bâtiment RDC avec toiture à deux pans
Matériaux : enduit
Couverture : tuile canal
Éléments architecturaux remarquables : Corniche moulurée. Chaînage et encadrement des baies au mortier et briques non peintes. Contrevent en bois. Souche de cheminée symétrique en brique avec couronnement. Mur bahut enduit avec tuile canal en couvrant. Piliers clôture en briques.

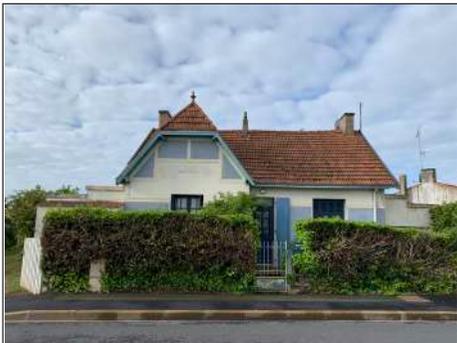
photographie

Bâti dominant : bâtiment RDC avec toiture à deux pans

Matériaux : enduit

Couverture : tuile mécanique

Éléments architecturaux remarquables : Toiture débordante en demi-croupe avec pannes apparentes. Sous face et rive de toit en bois peint. Faux pans de bois en applique. Épi de faitage.

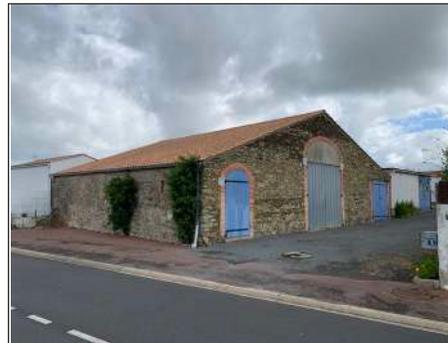
photographie

Bâti dominant : bâtiment RDC avec toiture à deux pans

Matériaux : meulière

Couverture : tuile canal

Éléments architecturaux remarquables : Encadrement des baies et ouvertures en briques. Contrevent en bois.

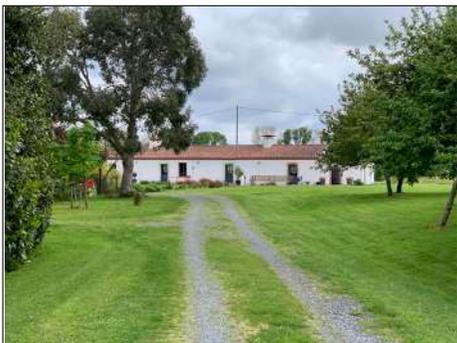
photographie

Bâti dominant : bâtiment RDC avec toiture à deux pans

Matériaux : enduit

Couverture : tuile

Éléments architecturaux remarquables : Corps de ferme en longère.

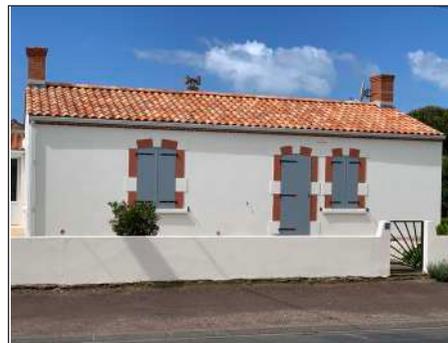
photographie

Éléments architecturaux remarquables : Corniche avec bandeau de briques. Encadrement des baies en briques et mortier saillants. Souche de cheminée symétrique en brique avec couronnement.

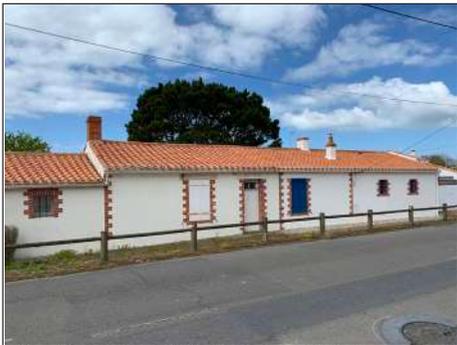
photographie

Éléments architecturaux remarquables : Ancienne maison maraîchère avec chaînage et encadrement des baies en briques en saillie. Corniche moulurée. Soubassement marqué en pierre enduite. Linteau en pierre. Contrevent en bois.

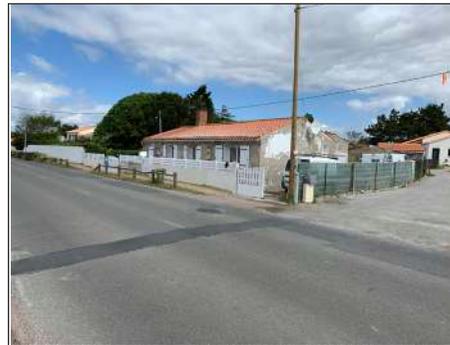
photographie

Éléments architecturaux remarquables : Ancienne maison maraîchère.

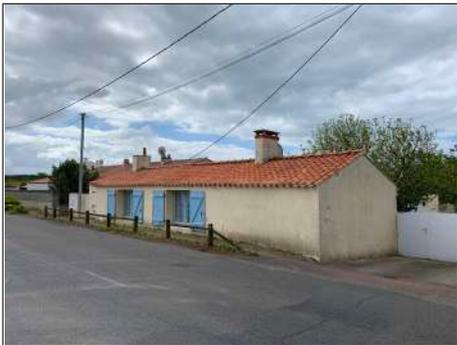
photographie

Éléments architecturaux remarquables : Ancienne maison maraîchère. Toiture en tuile tige de botte pigeonnée. Souche de cheminée maçonnées avec couronnement en brique.

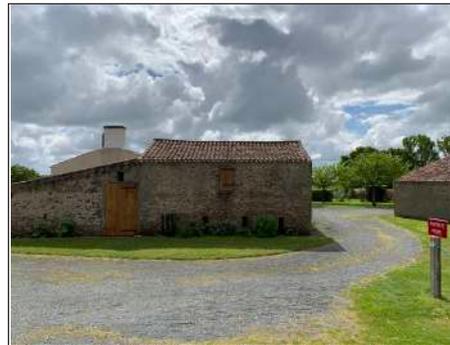
photographie

Éléments architecturaux remarquables : Corps de ferme. Tuile tige de botte pigeonnée. Contrevent en bois.

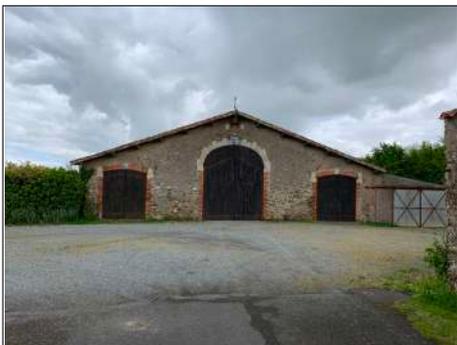
photographie

Éléments architecturaux remarquables : Corps de ferme. Tuile tige de botte pigeonnée. Contrevent en bois. Épi de faîtage. Encadrement des baies en briques et pierres.

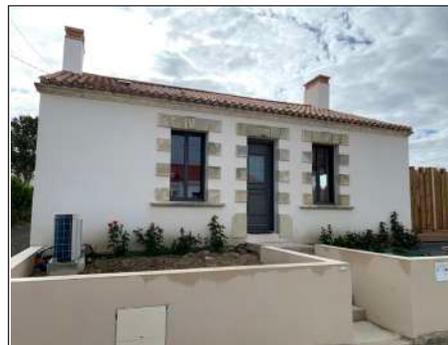
photographie

Éléments architecturaux remarquables : Corniche moulurée. Encadrement des baies en pierre en saillie.

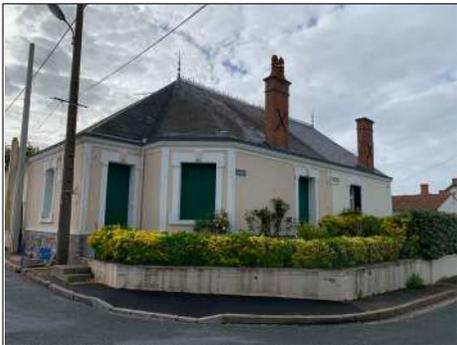
photographie

Éléments architecturaux remarquables : Épi de faîtage. Ligne de faîtage avec décor. Souche de de cheminée en brique avec couronnement. Corniche moulurée. Chaînage et encadrement des baies au mortier saillant. Soubassement en pierre. Linteau avec décors maçonnés saillants.

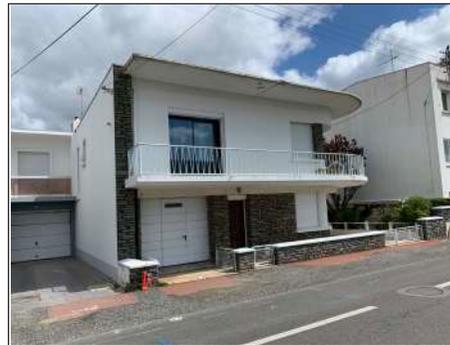
photographie

Éléments architecturaux remarquables : Maison caractéristique d'influence moderne. Soubassement en pierres. Garde corps en métal tubulaire. Mur bahut en harmonie avec le corps principal.

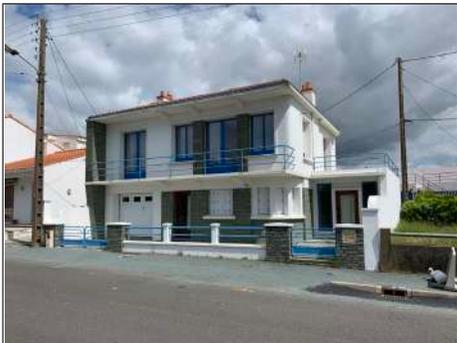
photographie

Éléments architecturaux remarquables : Maison caractéristique d'influence moderne. Soubassement en pierres. Garde corps en métal tubulaire. Mur bahut en harmonie avec le corps principal. Auvent porté par corbelet en béton mouluré.

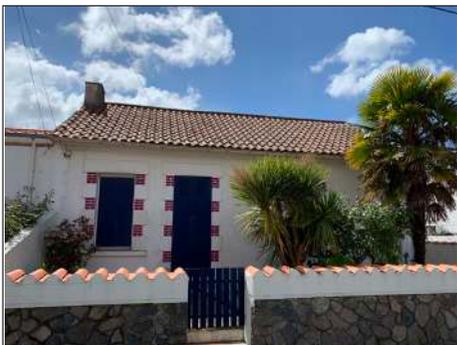
photographie

Éléments architecturaux remarquables : Corniche moulurée. Appui de fenêtre mouluré. Encadrement des baies en mortier et briques en saillie. Mur bahut en moellons surmonté d'un élément enduit couvert de tuile canal.

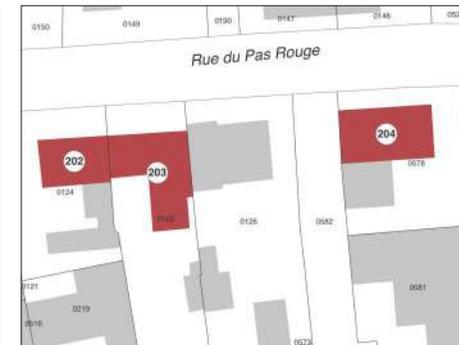
photographie

Bâti dominant : bâtiment RDC avec toiture à deux pans

Matériaux : enduit

Couverture : tuile canal

Éléments architecturaux remarquables : Corniche moulurée doublée d'un bandeau en brique. Souche de cheminée en brique avec couronnement. Encadrement des baies en mortier et brique en saillie. Mur bahut en moellons

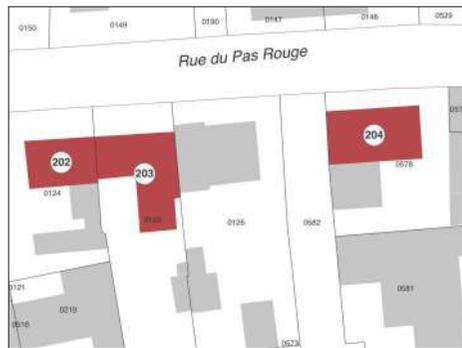
photographie

Bâti dominant : bâtiment RDC avec toiture à deux pans

Matériaux : enduit

Couverture : ardoise

Éléments architecturaux remarquables : Toiture débordante avec lucarne pendante décoré par ornementation en bois. Chevrons apparents. Encadrement des baies en mortier et briques en saillie. Contrevent en bois. Appui de fenêtre mouluré. Linteaux en maçonnerie avec motif mouluré.

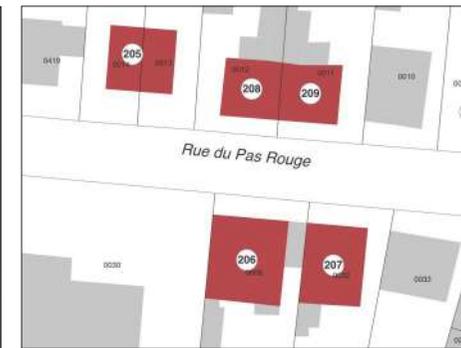
photographie

Bâti dominant : bâtiment R+1 avec toiture à deux pans

Matériaux : enduit

Couverture : tuile canal

Éléments architecturaux remarquables : Toiture débordante en demi-croque avec pannes apparentes et sous face bois peint en harmonie avec la façade. Faux pans de bois en applique. Balustrade maçonnée. Soubassement en pierre. Corbelet bois portant auvent de toiture peint en harmonie avec la façade. Clôture maçonné avec motif.

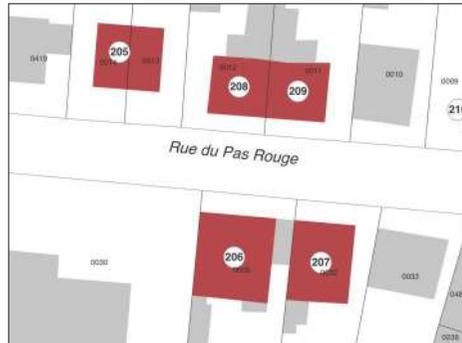
photographie

Bâti dominant : bâtiment RDC avec toiture à deux pans

Matériaux : enduit

Couverture : ardoise

Éléments architecturaux remarquables : toiture débordante avec pannes apparentes et sous face en bois. Lucarne pendante en demi-croque avec épi de faîtage. Faux pans de bois en applique. Bandeau mortier en saillie. Soubassement en pierre avec bandeau en saillie. Balustrade en béton. Porche d'entrée en pan coupé.

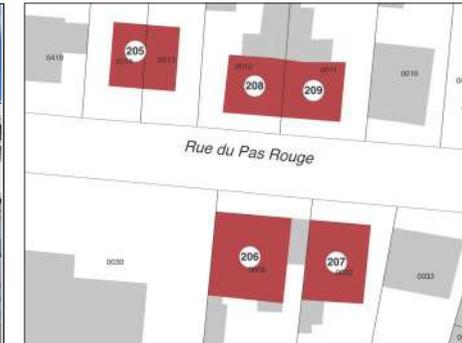
photographie

Bâti dominant : bâtiment R+1 comble avec toiture à deux pans

Matériaux : enduit

Couverture : tuile mécanique

Éléments architecturaux remarquables : Toiture débordante en demi-croque avec lambrequin et pannes et chevrons apparents. Faux pans de bois en applique. Soubassement en pierre.

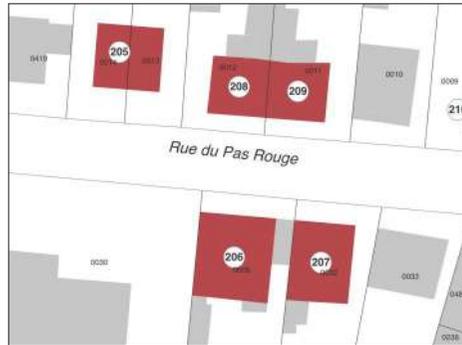
photographie

Bâti dominant : bâtiment RDC avec toiture à deux pans

Matériaux : enduit

Couverture : ardoise

Éléments architecturaux remarquables : Corniche moulurée. Toiture avec lucarne pendante pignon. Contrevent en bois. Soubassement maçonné en saillie. Menuiserie bois peint. Souche de cheminée en brique avec couronnement.

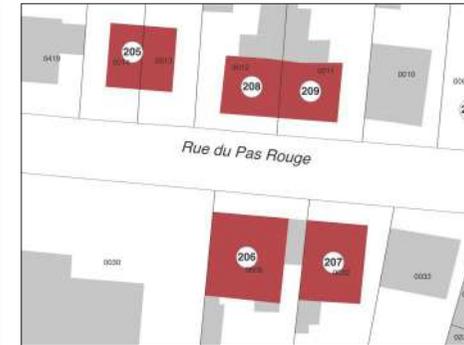
photographie

Bâti dominant : bâtiment RDC avec toiture à deux pans

Matériaux : enduit

Couverture : -

Éléments architecturaux remarquables : Corniche moulurée doublée d'un bandeau en brique. Chaînage et encadrement des baies en mortier et briques saillants. Pignon en moellon. Lucarnes pignon pendantes.

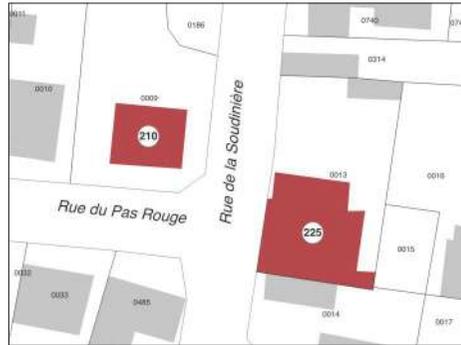
photographie

Bâti dominant : bâtiment RDC avec toiture à deux pans

Matériaux : enduit

Couverture : tuile mécanique

Éléments architecturaux remarquables : Toiture débordante avec lucarne pendante et rive de toit en bois peint. Souche de cheminée en briques avec couronnement. Chevrons apparents. Soubassement aspect pierre enduite et délimitée par bandeau mortier saillant. Chaînage et encadrement des baies en mortier et brique enduites saillants. Mur-bahut maçonné surmonté de briques.

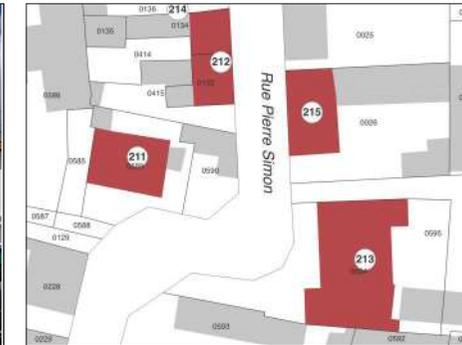
photographie

Bâti dominant : bâtiment RDC avec toiture à deux pans

Matériaux : enduit

Couverture : -

Éléments architecturaux remarquables : Attique décoratif. Chaînage d'aspect pierre enduite. Contrevent en bois peint. Encadrement des baies en briques peintes. Marquise portée par corbelet en ferronnerie. Garde corps en ferronnerie. Balustrade maçonnée de style art déco. Souche de cheminée symétrique en brique enduite. Bandeau en saillie en façade. Linteaux en arc délardé avec motif maçonné saillant.

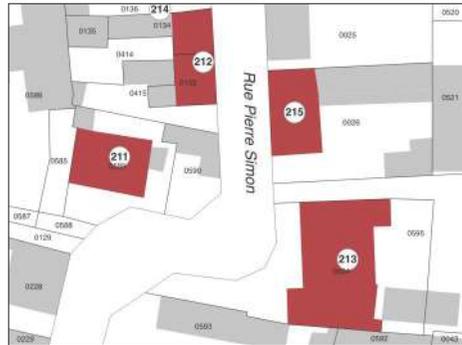
photographie

Éléments architecturaux remarquables : Corniche en génoise. Souche de cheminée en brique avec couronnement. Contrevent en bois peint.

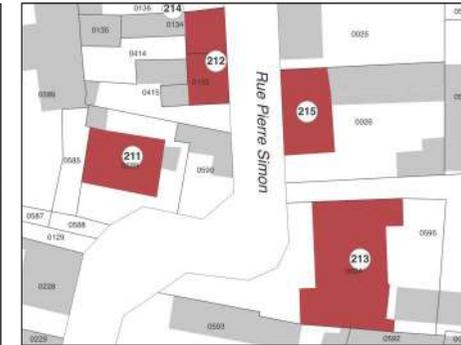
photographie

Éléments architecturaux remarquables : Toiture en tuile tige de botte pigeonnée. Encadrement des baies en mortier et briques enduites saillantes. Contrevent en bois peint. Souche de cheminée en brique avec couronnement. Corniche en briques enduites.

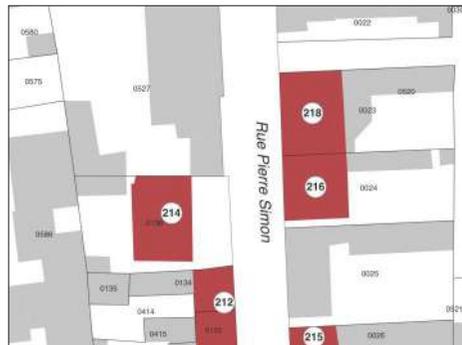
photographie

Éléments architecturaux remarquables : Souche de cheminée symétriques en briques avec couronnement. Contrevent en bois peint. Menuiserie en bois peint. Encadrement des baies en briques enduites. Linteaux maçonnés.

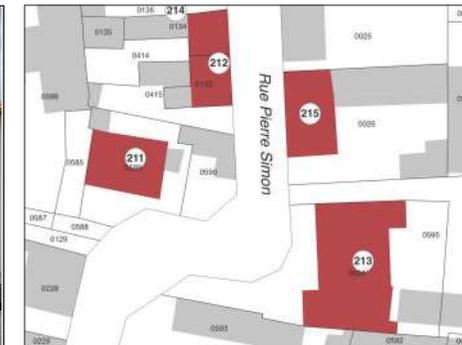
photographie

Éléments architecturaux remarquables : Corniche moulurée. Chaînage et encadrement des baies aspect pierres et briques enduits. Appui de fenêtre mouluré. Console maçonnée décorative sous fenêtre.

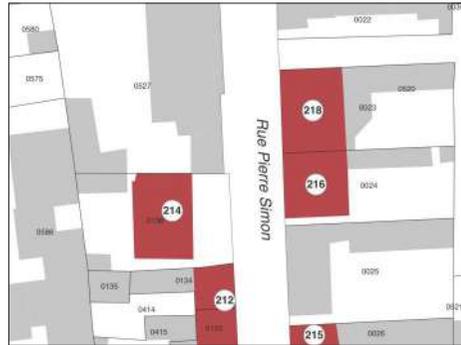
photographie

Éléments architecturaux remarquables : Toiture débordante avec lucarne pignon pendante. Rive et sous face de toit en bois peint. Chaînage d'aspect pierre enduite. Encadrement des baies aspect pierre et briques enduits. Contrevent en bois. Soubassement maçonné marqué. Appui de fenêtre mouluré. Souche de cheminée en brique avec couronnement béton.

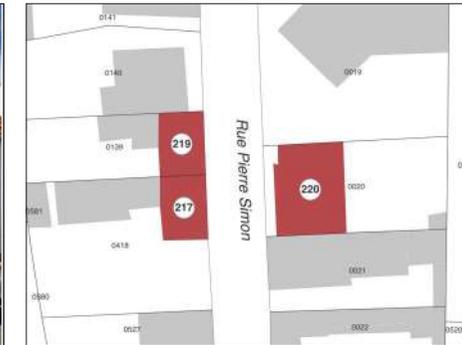
photographie

Éléments architecturaux remarquables : Encadrement des baies au mortier et briques peintes en saillie.

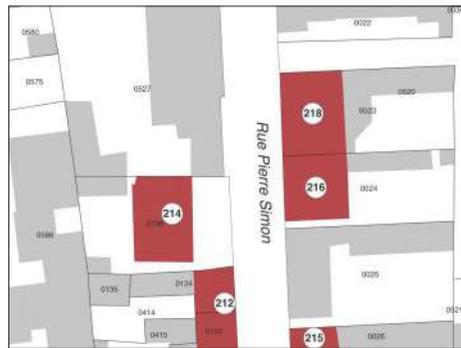
photographie

Éléments architecturaux remarquables : Corniche moulurée doublée d'un bandeau maçonné et saillant. Soubassement en pierre marquée d'un bandeau en saillie. Appui de fenêtre mouluré. Encadrement des baies en briques et aspect pierre en saillie. Souche de cheminée en brique avec couronnement béton.

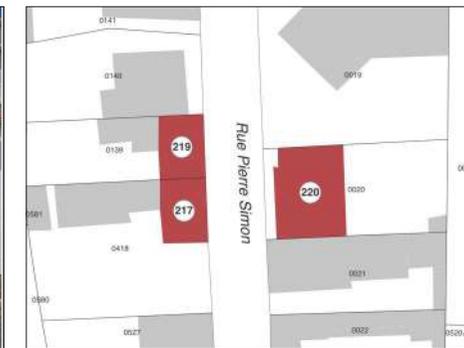
photographie

Éléments architecturaux remarquables : Encadrement des baies en briques peintes. Contrevent en bois.

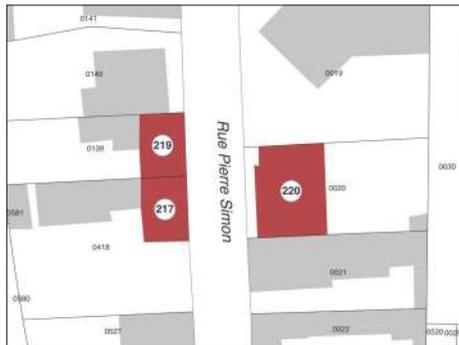
photographie

Éléments architecturaux remarquables : Chaînage aspect pierre enduite en saillie. Contrevent en bois. Soubassement marqué en saillie. Encadrement des baies au mortier et briques. Appui de fenêtre mouluré. Clôture maçonnée.

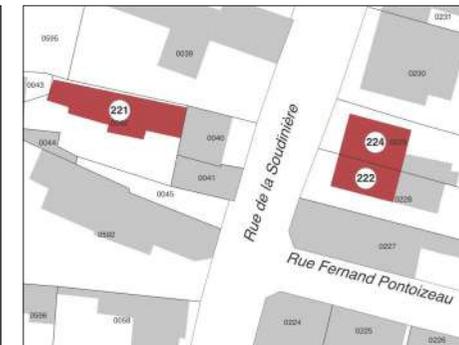
photographie

Éléments architecturaux remarquables : Chaînage et encadrement des baies en pierre. Épi de faîtage.

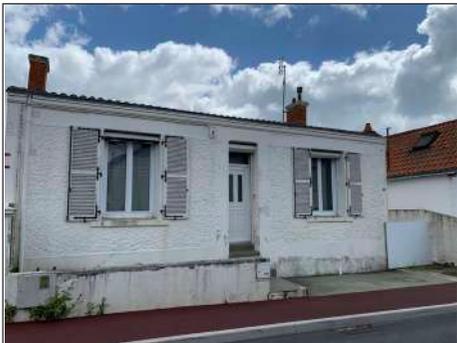
photographie

Bâti dominant : bâtiment RDC avec toiture à deux pans

Matériaux : enduit

Couverture : tuile canal et ardoise

Éléments architecturaux remarquables : Corniche moulurée. Chaînage en mortier et briques. Soubassement enduit saillant. Encadrement des baies aspect pierre et briques enduits. Contrevent en bois. Souche de cheminée en brique avec couronnement béton mouluré.

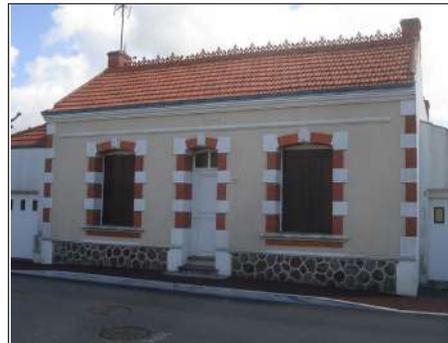
photographie

Bâti dominant : bâtiment RDC avec toiture à deux pans

Matériaux : enduit

Couverture : tuile mécanique

Éléments architecturaux remarquables : Décor sur ligne de faîtage. Corniche moulurée. Bandeau mouluré sur façade. Chaînage et encadrement des baies aspect pierre et briques brutes en saillie. Soubassement en pierre surmontée d'un bandeau mouluré. Contrevent en bois. Souche de cheminée en brique avec couronnement.

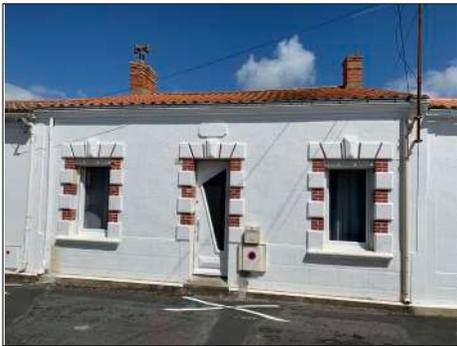
photographie

Bâti dominant : bâtiment RDC avec toiture à deux pans

Matériaux : enduit

Couverture : tuile canal

Éléments architecturaux remarquables : Corniche moulurée. Encadrement des baies aspect pierre et briques en saillie. Souche de cheminée en brique avec couronnement. Soubassement au mortier marqué. Appui de fenêtre mouluré.

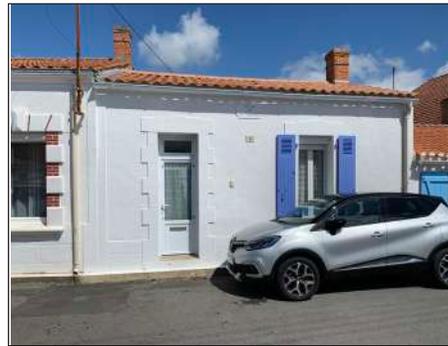
photographie

Bâti dominant : bâtiment RDC avec toiture à deux pans

Matériaux : enduit

Couverture : tuile mécanique

Éléments architecturaux remarquables : Encadrement des baies aspect pierre enduite en saillie. Souche de cheminée en brique avec couronnement. Soubassement au mortier marqué. Contrevent en bois peint.

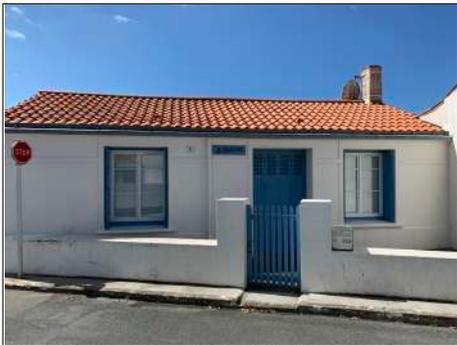
photographie

Bâti dominant : bâtiment RDC avec toiture à deux pans

Matériaux : enduit

Couverture : tuile canal

Éléments architecturaux remarquables : Appui de fenêtre mouluré. Encadrement des baies au mortier en saillie.

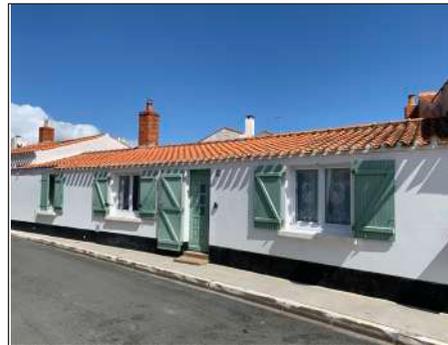
photographie

Bâti dominant : bâtiment RDC avec toiture à deux pans

Matériaux : enduit

Couverture : tuile canal

Éléments architecturaux remarquables : corniche en bandeau en saillie. Soubassement en saillie enduit de teinte sombre. Contrevent en bois peint. Souche de cheminée en brique avec couronnement.

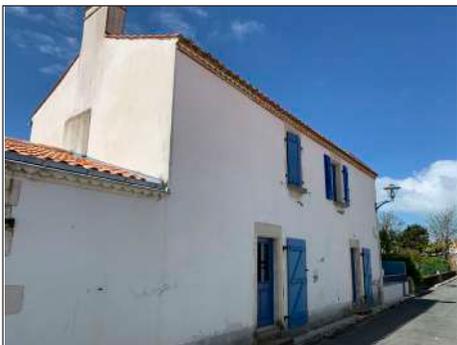
photographie

Bâti dominant : bâtiments R+1 avec toiture à deux pans

Matériaux : enduit

Couverture : tuile canal

Éléments architecturaux remarquables : Corniche en génoise. Encadrement des baies aspect pierre. Soubassement marqué. Contrevent en bois peint.

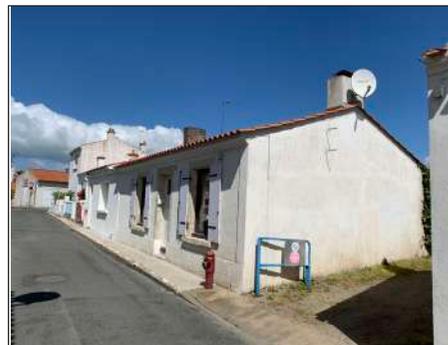
photographie

Éléments architecturaux remarquables : Corniche moulurée. Appui de fenêtre pierre en saillie. Soubassement enduit marqué en saillie. Encadrement des baies en pierre. Chaînage bandeau maçonné en saillie. Souche de cheminée en brique.

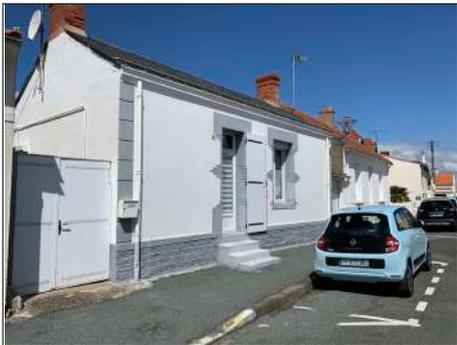
photographie

Éléments architecturaux remarquables : Corniche moulurée. Souche de cheminée symétrique en brique avec couronnement. Chaînage en mortier saillant peint. Encadrement des baies en briques et mortier peints et saillants. Soubassement au mortier saillant aspect pierre.

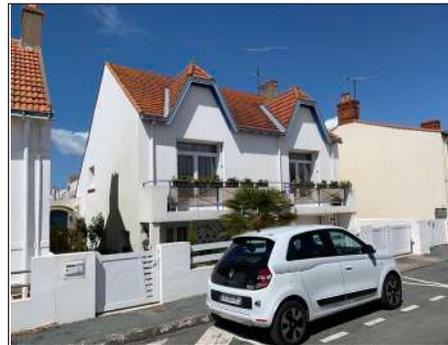
photographie

Éléments architecturaux remarquables : Toiture débordante en demi-croupe. Chevrons apparents. Soubassement en moellon gros joint. Souche de cheminée en brique avec couronnement.

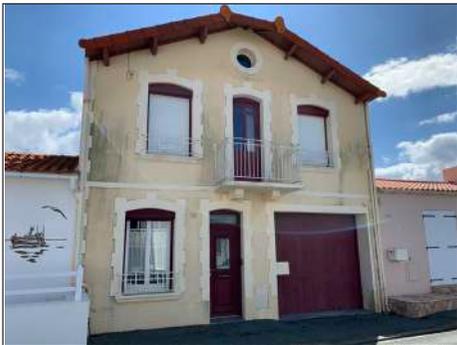
photographie

Éléments architecturaux remarquables : Toiture débordante avec pannes apparentes et sous face en bois peint. Chaînage et encadrement des baies en mortier saillant. Appui de fenêtre mouluré. Oculus et linteaux en arc délardé. Garde corps en ferronnerie. Balcon porté par corbelets en béton.

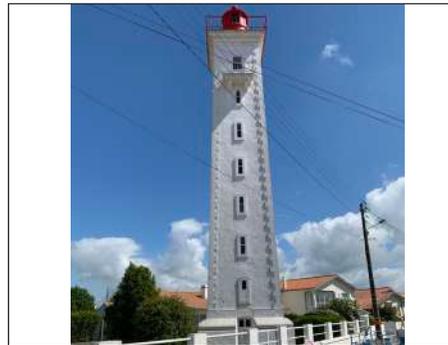
photographie

Éléments architecturaux remarquables : Phare avec chaînage en mortier saillant.

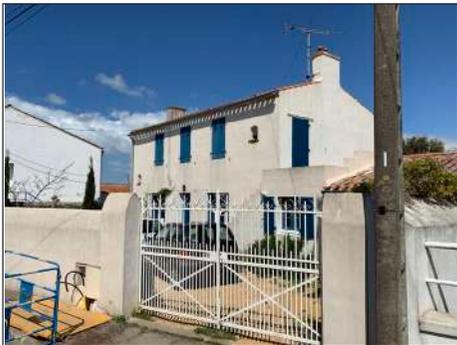
photographie

Éléments architecturaux remarquables : Corniche décorée. Contrevent en bois. Portail en ferronnerie.

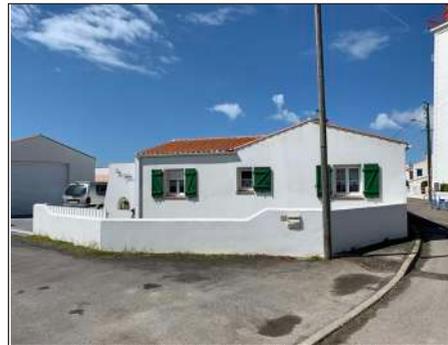
photographie

Éléments architecturaux remarquables : Corniche en génoise. Souche de cheminée en brique avec couronnement. Appui de fenêtre en brique. Contrevent en bois peint.

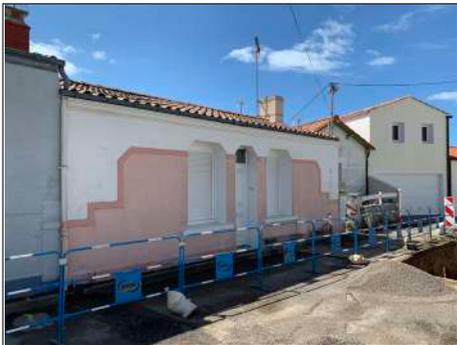
photographie

Éléments architecturaux remarquables : corniche moulurée. Baie en pan coupé. Soubassement marqué en enduit et en pierre. Bandeau en mortier décoratif marquant la séparation du traitement de façade.

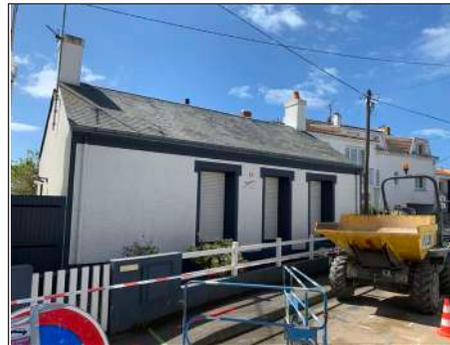
photographie

Éléments architecturaux remarquables : Corniche moulurée et peinte. Chaînage et encadrement des baies peintes en harmonie. Soubassement enduit et peint dans les mêmes tons que les éléments d'encadrement.

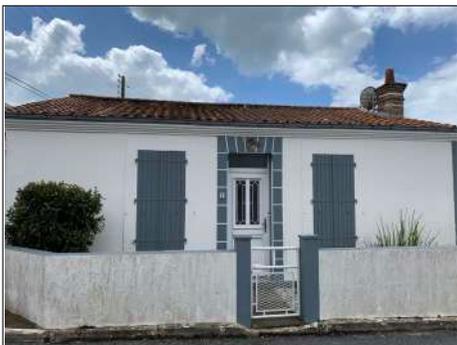
photographie

Éléments architecturaux remarquables : corniche moulurée. Encadrement des baies aspect pierre peinte. Contrevent en bois.

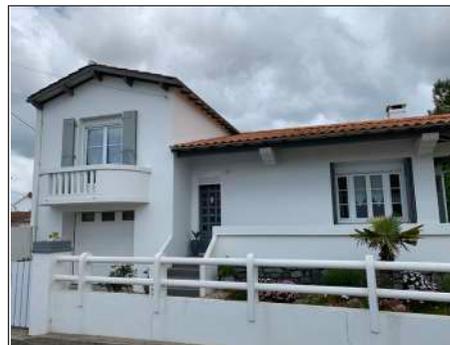
photographie

Éléments architecturaux remarquables : toiture débordante avec pannes apparentes et rive de toit en bois peints. Corbelets en béton mouluré portant auvent de toiture. Balustrade maçonnée style art déco formant balcon. Soubassement en pierre.

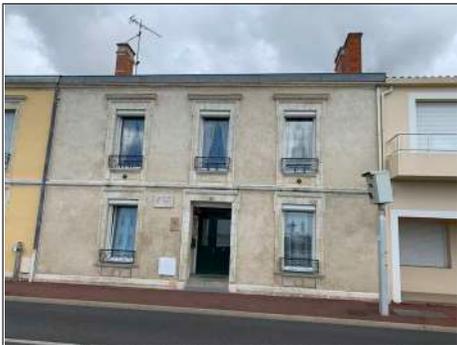
photographie

Éléments architecturaux remarquables : corniche moulurée. Encadrement des baies en pierre. Linteau n pierre saillante moulurée. Bandeau en pierre moulurée entre niveau. Soubassement en pierre en saillie. Rive de toiture en zinc. Garde corps en ferronnerie. Console décorative sous appui de fenêtre.

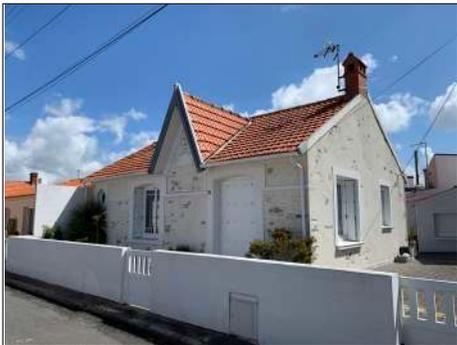
photographie

Bâti dominant : bâtiment RDC avec toiture à deux pans

Matériaux : enduit-pierre

Couverture : tuile mécanique

Éléments architecturaux remarquables : Toiture débordante avec lucarne Pignon pendante et rive de toit en bois peint. Chevrons apparents. Souche de cheminée en brique. Chaînage et encadrement de baie en mortier saillant peint. Bandeau sur façade en mortier saillant. Soubassement en pierre en saillie.

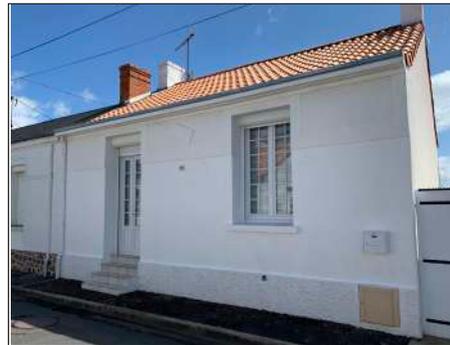
photographie

Bâti dominant : bâtiment RDC avec toiture à deux pans

Matériaux : enduit

Couverture : tuile canal

Éléments architecturaux remarquables : corniche en cavet moulurée. Encadrement des baies en mortier en saillie. Soubassement enduit en saillie traité différemment de la façade. Menuiserie petit bois. Souche de cheminée en brique avec couronnement.

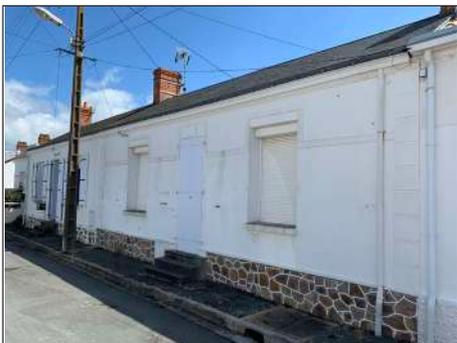
photographie

DESCRIPTION
Bâti dominant : bâtiment RDC avec toiture à deux pans
Matériaux : enduit
Couverture : ardoise
Éléments architecturaux remarquables : Corniche moulurée. Soubassement en pierre. Chaînage d'aspect pierre saillant et enduit. Encadrement des baies en briques enduites. Souche de cheminée en brique avec couronnement.

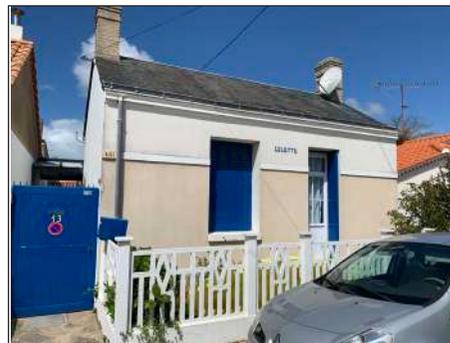
photographie

DESCRIPTION
Bâti dominant : bâtiment RDC avec toiture à deux pans
Matériaux : enduit
Couverture : ardoise
Éléments architecturaux remarquables : corniche moulurée. Souche de cheminée en brique avec couronnement. Bandeau en saillie en mortier sur façade. Soubassement pierre. Clôture maçonnée avec motifs.

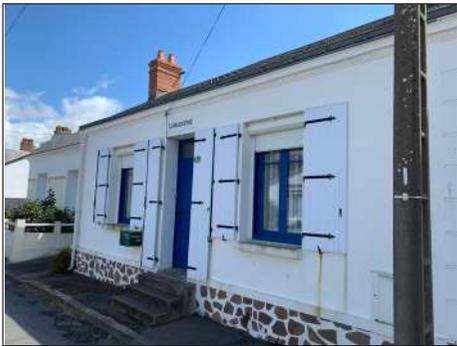
photographie

Bâti dominant : bâtiment RDC avec toiture à deux pans

Matériaux : enduit

Couverture : -

Éléments architecturaux remarquables : Corniche moulurée. Soubassement en pierre. Souche de cheminée en brique avec couronnement.

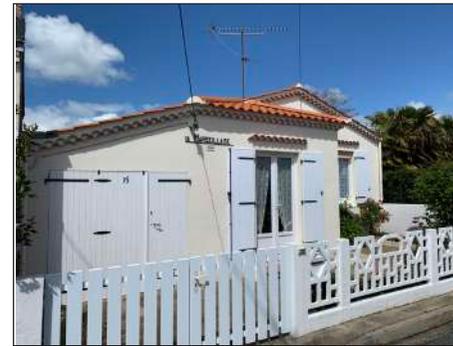
photographie

Bâti dominant : bâtiment RDC avec toiture à deux pans

Matériaux : enduit

Couverture : tuile canal

Éléments architecturaux remarquables : corniche en génoise. Bandeau décoratif de tuile en saillie au-dessus des linteaux. Clôture maçonnée avec motifs.

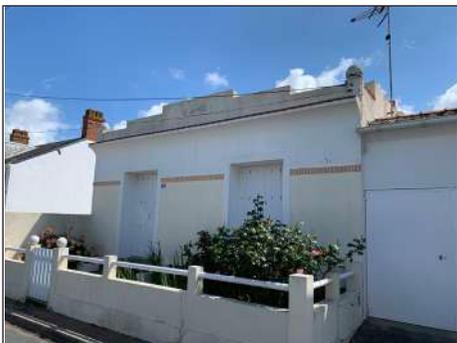
photographie

Bâti dominant : bâtiment RDC avec toiture attique

Matériaux : enduit

Couverture : -

Éléments architecturaux remarquables : Corniche en cavet. Soubassement en pierre. Encadrement des baies en mortier en saillie. Bandeau décoratif en façade en brique saillante.

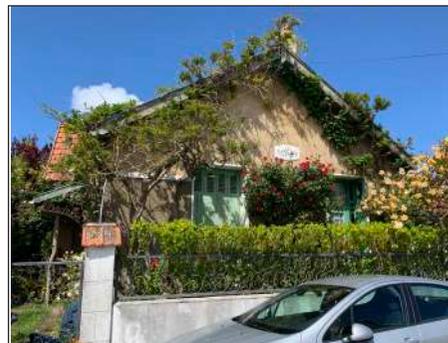
photographie

Éléments architecturaux remarquables : Toiture débordante avec pannes apparentes. Bandeau au mortier saillant en façade. Idem pour les encadrements de baie. Mur-bahut surmonté d'une grille en ferronnerie.

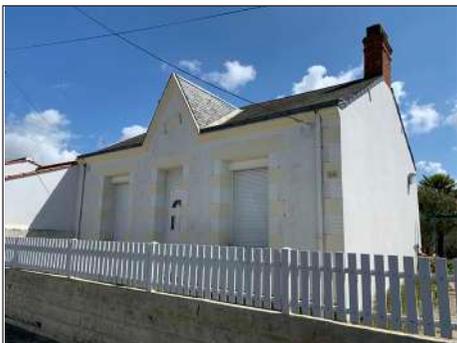
photographie

Éléments architecturaux remarquables : Corniche moulurée et peinte. Chaînage et encadrement de baie en mortier et brique. Souche de cheminée en brique avec couronnement.

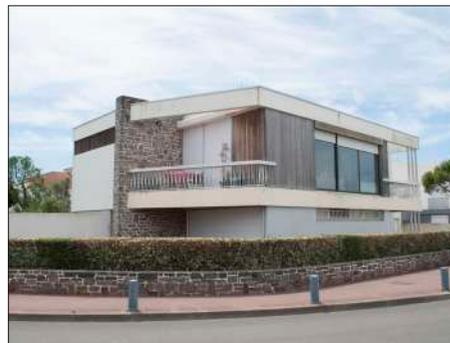
photographie

Éléments architecturaux remarquables : Maison caractéristique d'influence moderne. Soubassement en pierres. Garde corps en métal tubulaire. Mur bahut en harmonie avec le corps principal.

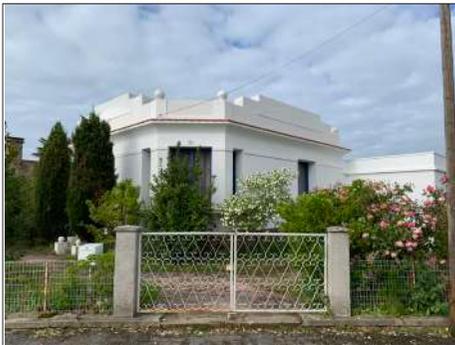
photographie

DESCRIPTION
Bâti dominant : bâtiment RDC avec toiture attique
Matériaux : enduit
Couverture : -
Éléments architecturaux remarquables : Corniche en cavet couverte de tuile. Attique décorative avec console d'ornementation en saillie. Soubassement en pierre. Bandeau en brique enduite en saillie entre niveau.
