Édition n°1
2023 - 2024

Rapport annuel de l'Observatoire du littoral

du Pays de Saint Gilles Croix de Vie
Agglomération

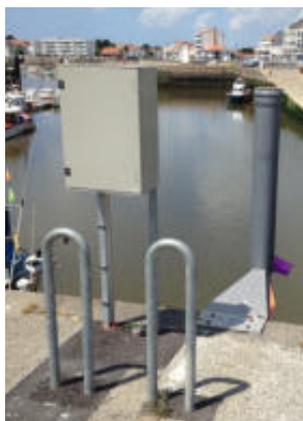
> Marégraphe

Le marégraphe, installé dans le port de Saint Gilles Croix de Vie, permet de mesurer les hauteurs d'eau en temps réel avec des données toutes les minutes. Il permet notamment d'analyser les surcotes et d'anticiper les événements extrêmes.

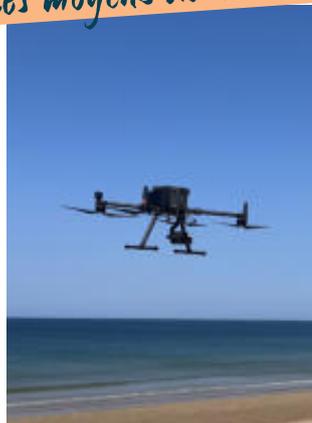
> MATRICE 300 RTK

Le drone MATRICE 300 RTK permet, grâce à différents capteurs, d'acquérir des données photogrammétriques et des données LIDAR (Cf. Page 7). Son autonomie et sa portée permettent de couvrir de vastes étendues de côtes.

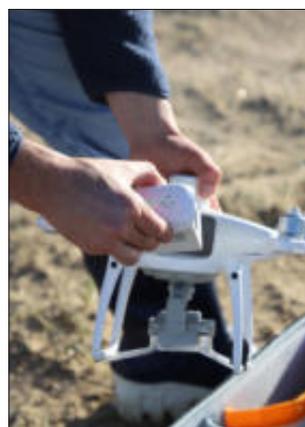
> Phantom 4 RTK

Le Phantom 4 RTK permet d'acquérir des données photogrammétriques. Il est aussi idéal pour la prise de vues aériennes notamment lors de situations post-tempêtes.

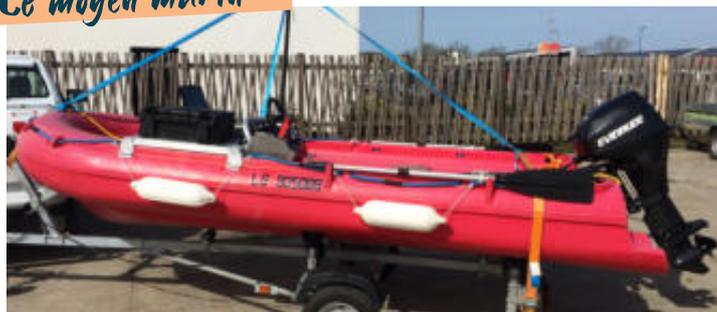
> Sondeur bathymétrique

Le service DCM est également équipé d'un sondeur bathymétrique installé sur le bateau. L'outil permet de réaliser des relevés bathymétriques* notamment dans le port de Saint Gilles Croix de Vie afin de mesurer l'envasement du port.

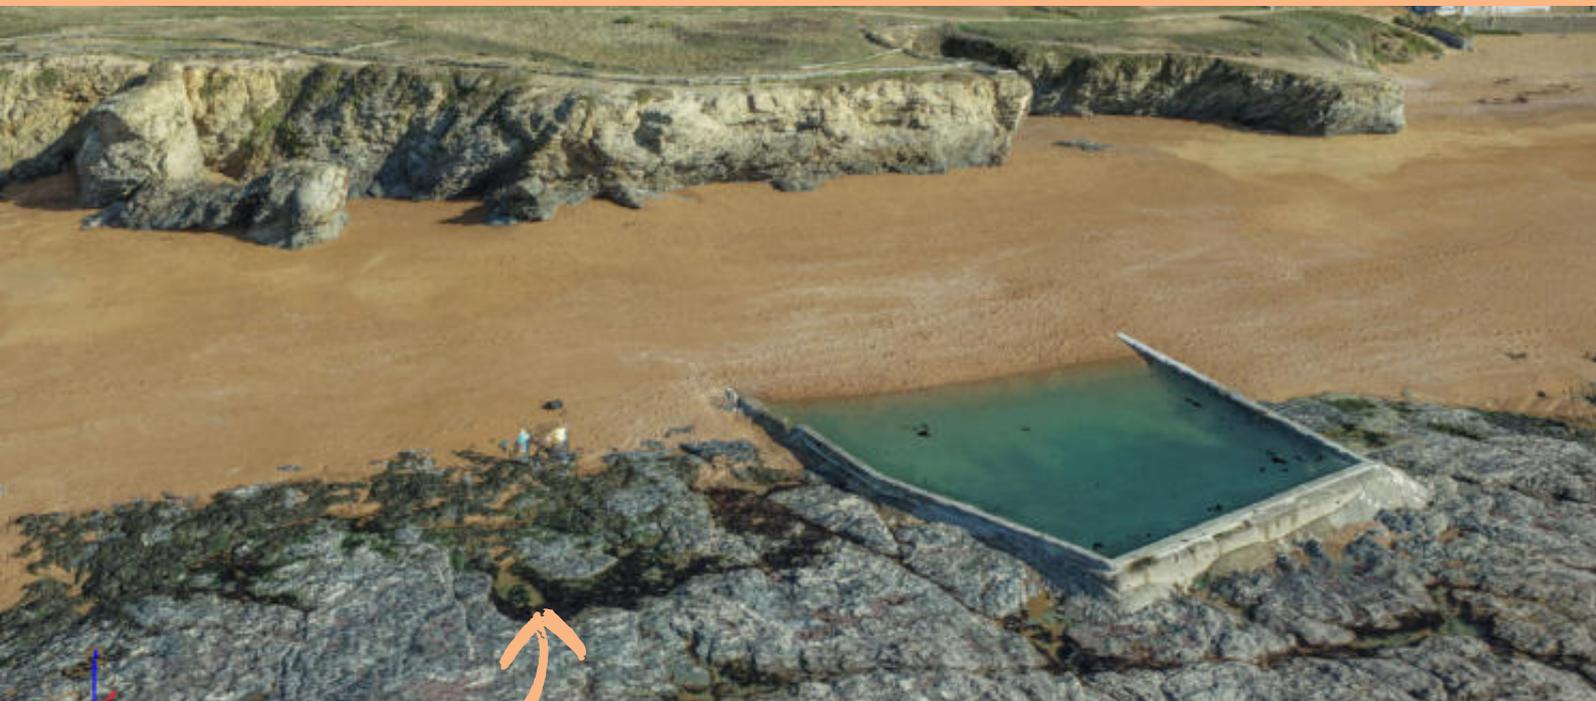
Nuage de points généré par la photogrammétrie - Corniche, Saint Hilaire de Riez

« La photogrammétrie est une technique de mesure qui consiste à déterminer la forme, les dimensions et la situation d'un objet dans l'espace à partir de plusieurs prises de vues photographiques de cet objet. Elle permet tout simplement de restituer géométriquement des objets en trois dimensions, à la manière de la vision humaine » - IGN institut.

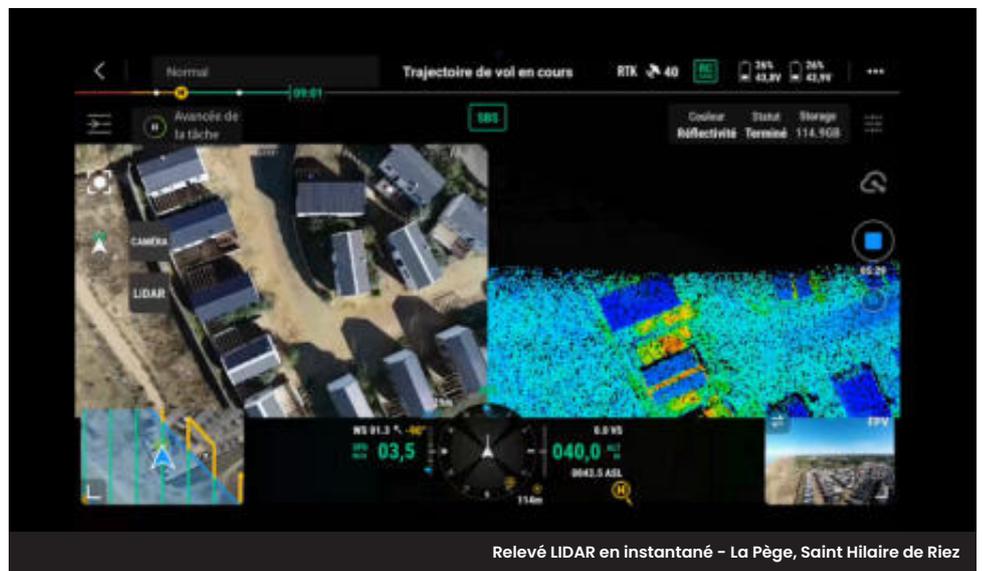
Relevé LIDAR en instantané - La Pège, Saint Hilaire de Riez

Le LIDAR (Light Detection and Ranging) est une technologie qui permet, à l'aide d'un laser, d'acquérir des données topographiques.

La technologie LIDAR utilise un faisceau laser capable de calculer la distance entre le point d'émission et le point de réception : le faisceau laser est envoyé sur une cible sur laquelle il est réfléchi à la vitesse de la lumière (vitesse constante). Le LIDAR calcule ainsi automatiquement la distance entre le point d'émission et la cible.

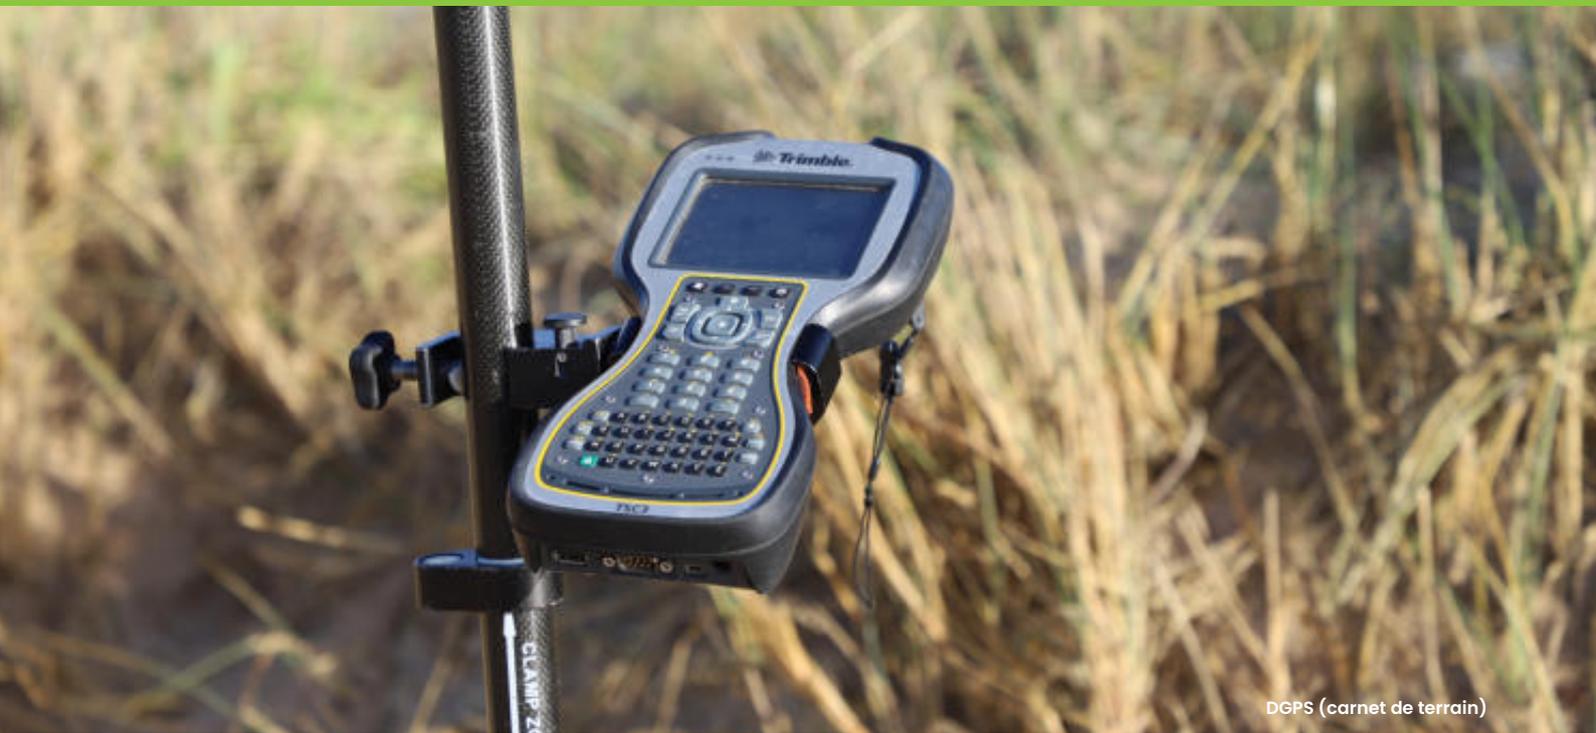
DGPS (carnet de terrain)

- 1** L'action du service DCM consiste à relever des points topographiques avec le DGPS. En suivant des linéaires prédéfinis sur le GPS, aussi appelés transects (cf. Carte des transects sur le site des Becs sur l'image ci-dessous).
- 2** Une fois sur le terrain, l'opérateur peut suivre les transects visibles sur le carnet de terrain du DGPS.
- 3** Les données sont ensuite traitées sous forme de graphiques et sont comparées avec les courbes des campagnes précédentes. Elles offrent plusieurs informations : évolution des niveaux de sable, évolution du pied de dune et de la crête de dune.

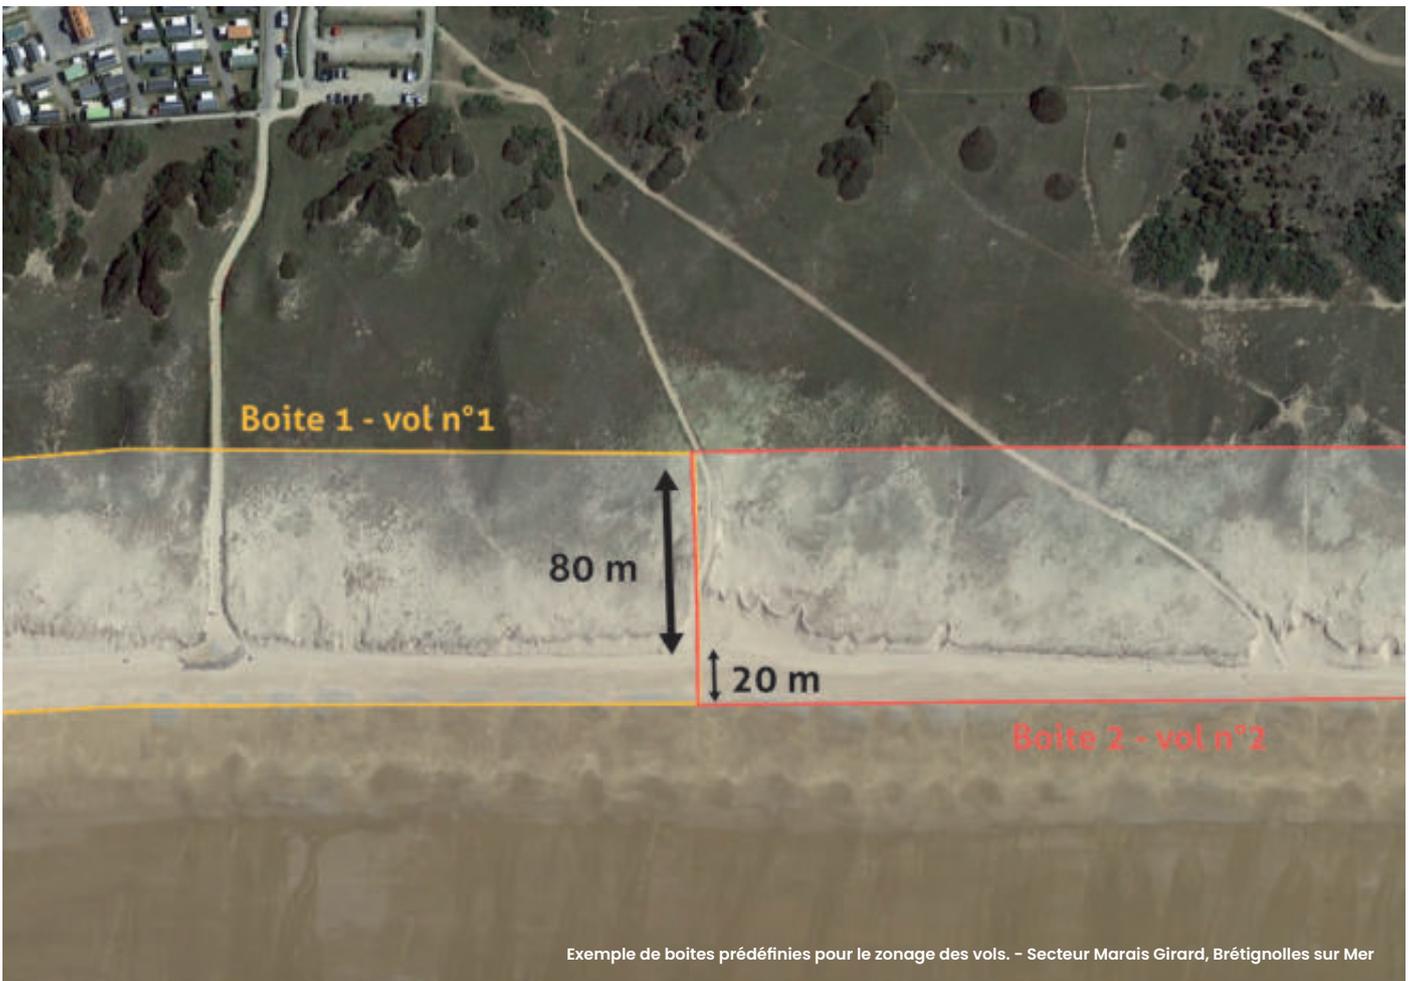
Exemple de boîtes prédéfinies pour le zonage des vols. - Secteur Marais Girard, Brétignolles sur Mer

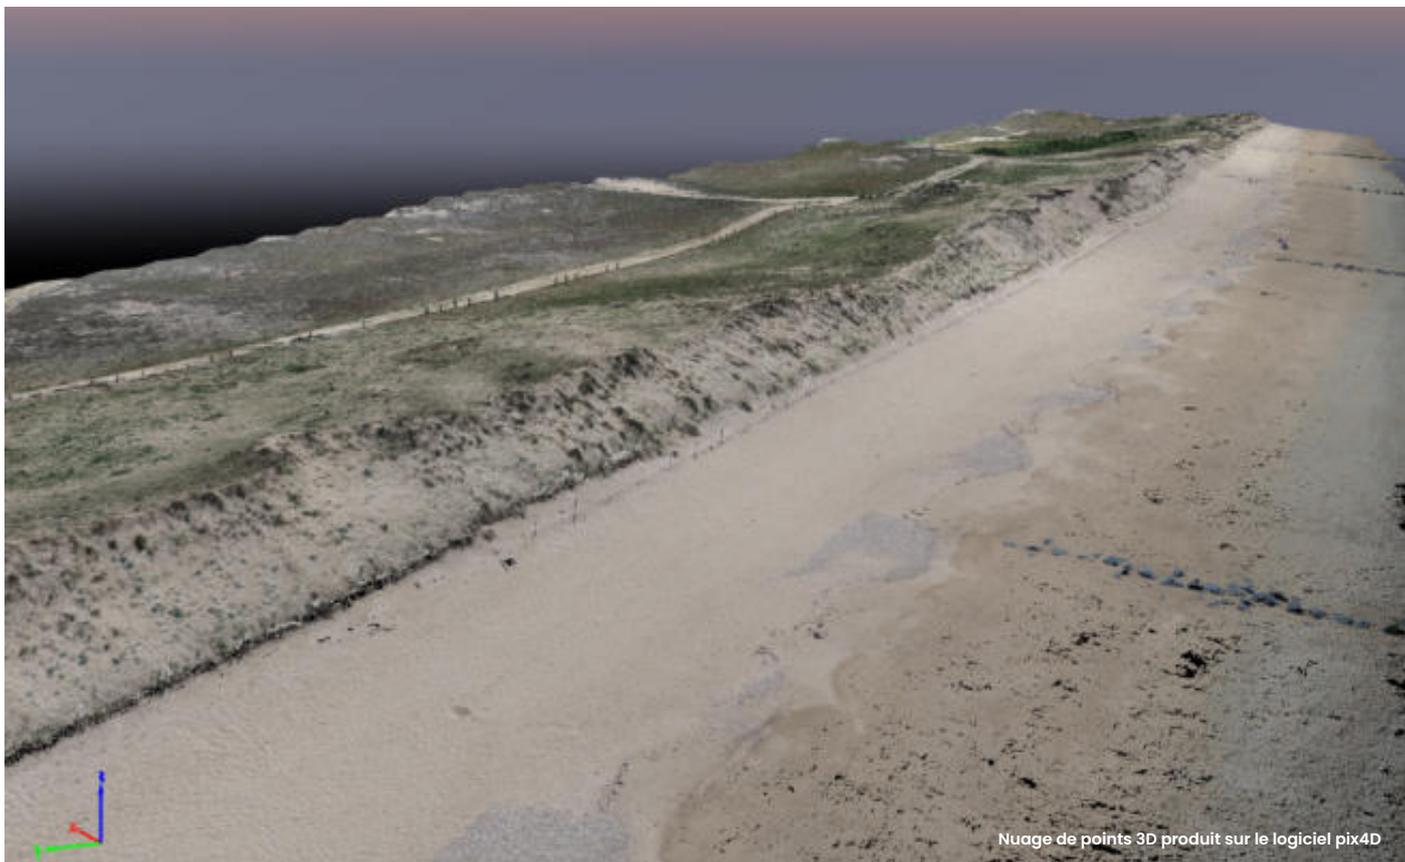
Une fois produit, le nuage de points 3D (image ci-dessus) permet d'analyser les coordonnées géographiques de chaque élément et objet présent. Cela peut être, pour la dune, la position d'un arbre ou la position d'une brèche dans le cordon dunaire.

Le logiciel permet également de produire et d'extraire des polygones, des lignes (crête de dune ou pied de dune par exemple) pour ensuite les traiter sur des logiciels de cartographie.

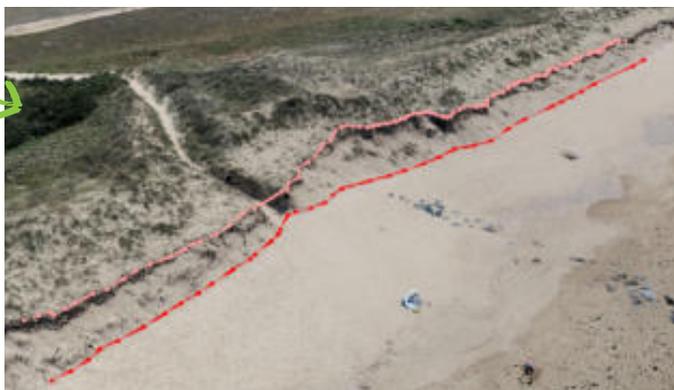
Relevé du trait de côte : en pied de dune (ligne rouge), en crête de dune (ligne rose)

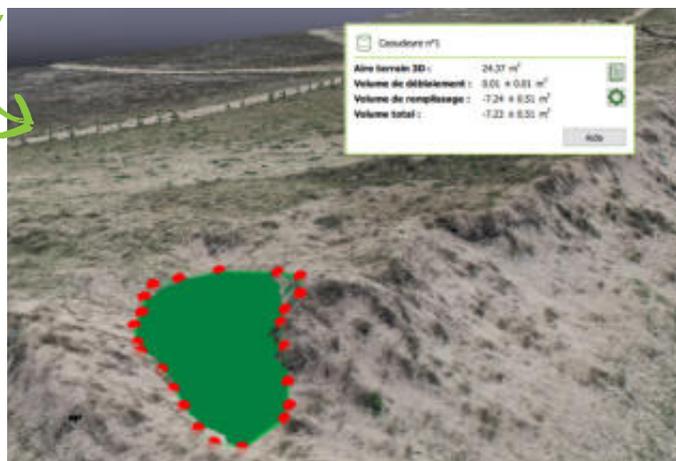
Suivi des caudeyres (calcul des volumes à combler)

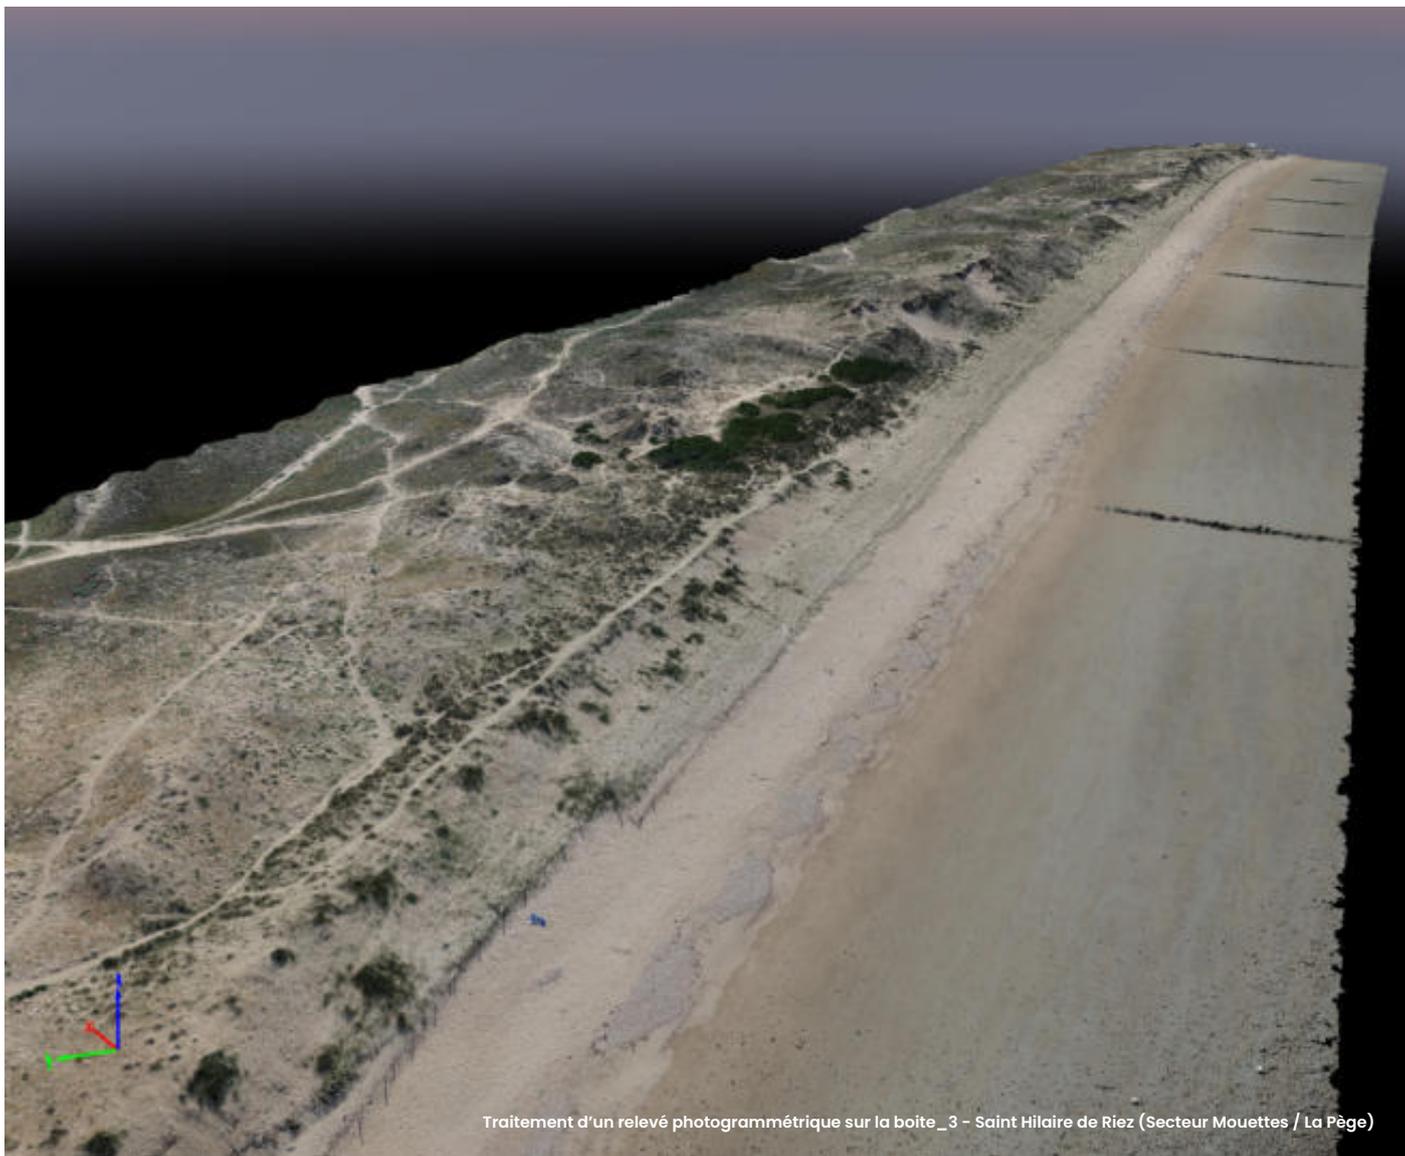
Traitement d'un relevé photogrammétrique sur la boîte_3 - Saint Hilaire de Riez (Secteur Mouettes / La Pège)

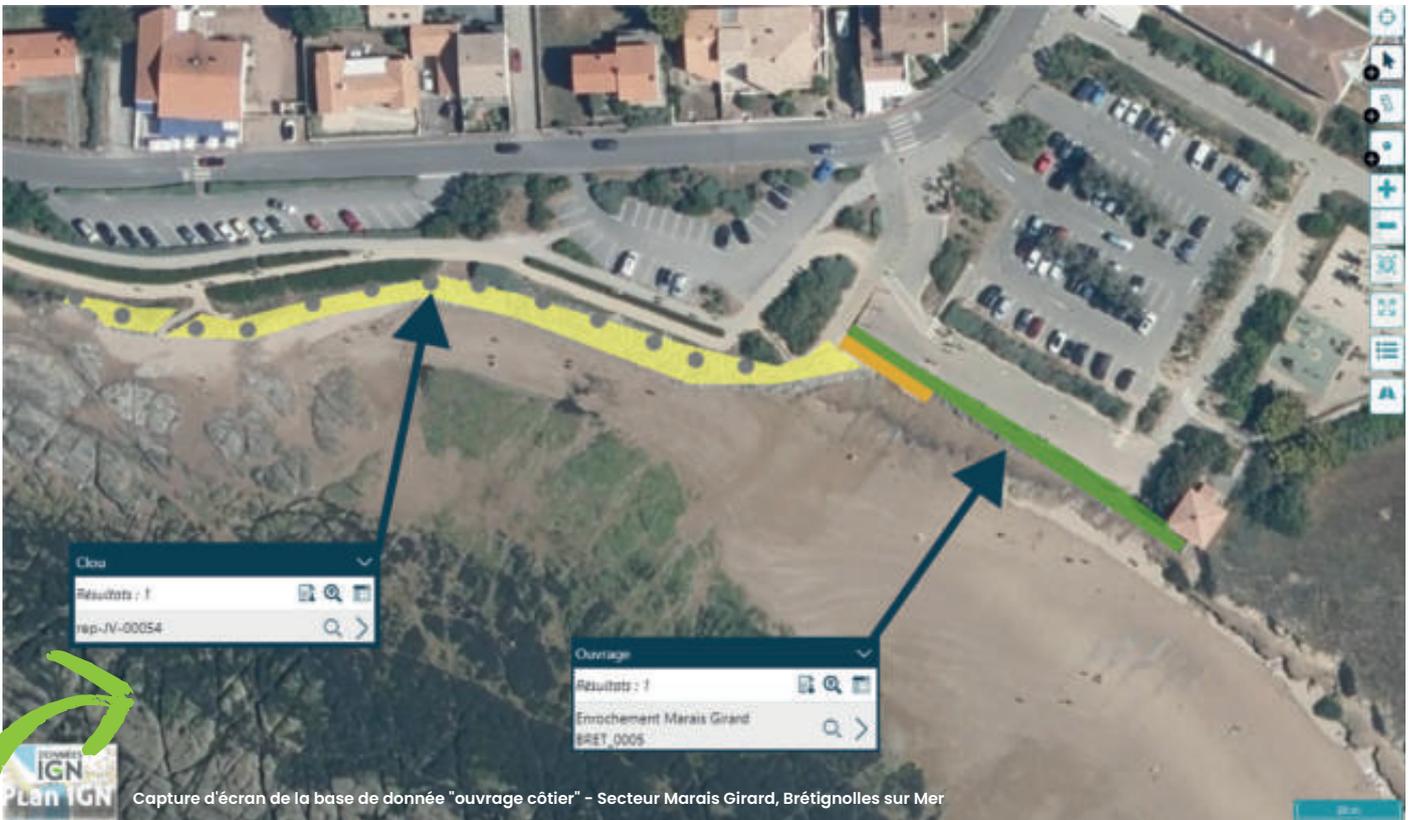
Capture d'écran de la base de donnée "ouvrage côtier" - Secteur Marais Girard, Brétignolles sur Mer

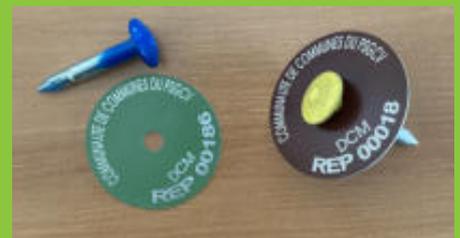
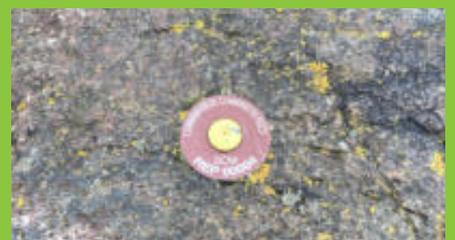
Exemple de fiche ouvrage pour l'ouvrage BRET_0005 Enrochement Marais Girard - Brétignolles sur Mer

Informations générales	
ID	Non
Type	Enrochement Marais Girard BRET_0005
Commune	BRET_0005
ID Tronçon	Bretignolles sur Mer
Surface	Nombre tronçon
Photo 1	Longueur
Photo 2	Date de création
Description	15/11/2023
État	185,09
Section de l'ouvrage	70,00
Clous associés	0
	Pathologies / Défauts
	Ouvrage totalement refait en novembre 2023

La base «clous» contient les données X, Y et Z des clous d'arpentage disposés sur certains ouvrages et qui permettent de mesurer et d'analyser les variations de hauteurs des ouvrages.

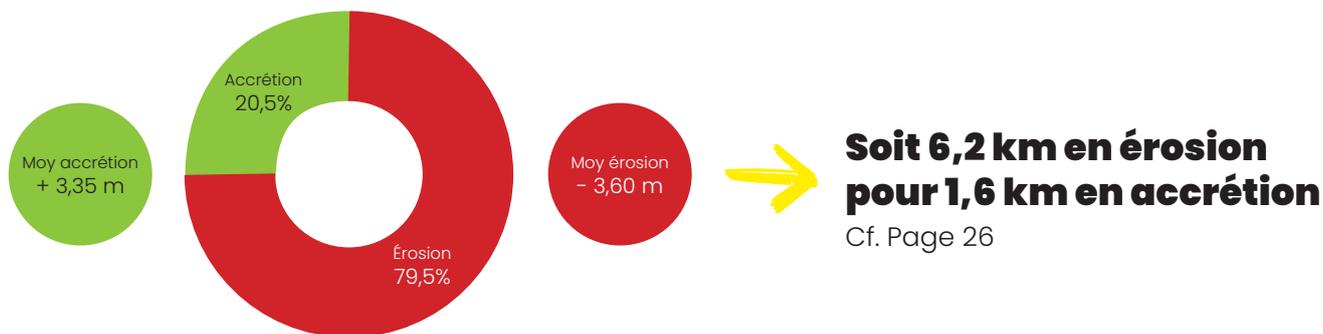
De la plage des Demoiselles à Sion / 7,8 km (Saint Hilaire de Riez)

Voici en détails, les statistiques et résultats des traitements réalisés sur les 3 secteurs sableux (soit 16 km) qui comparent l'évolution entre fin 2021 et novembre 2023 :

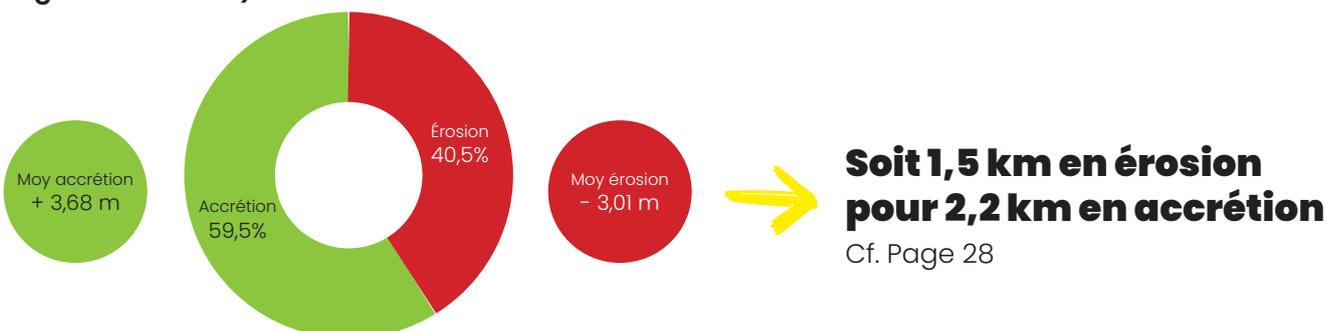
Évolution du trait de côte de la plage des Demoiselles à Sion (entre juin 2021 et novembre 2023)

Du Marais Girard à La Gachère / 3,7 km (Brétignolles sur Mer)

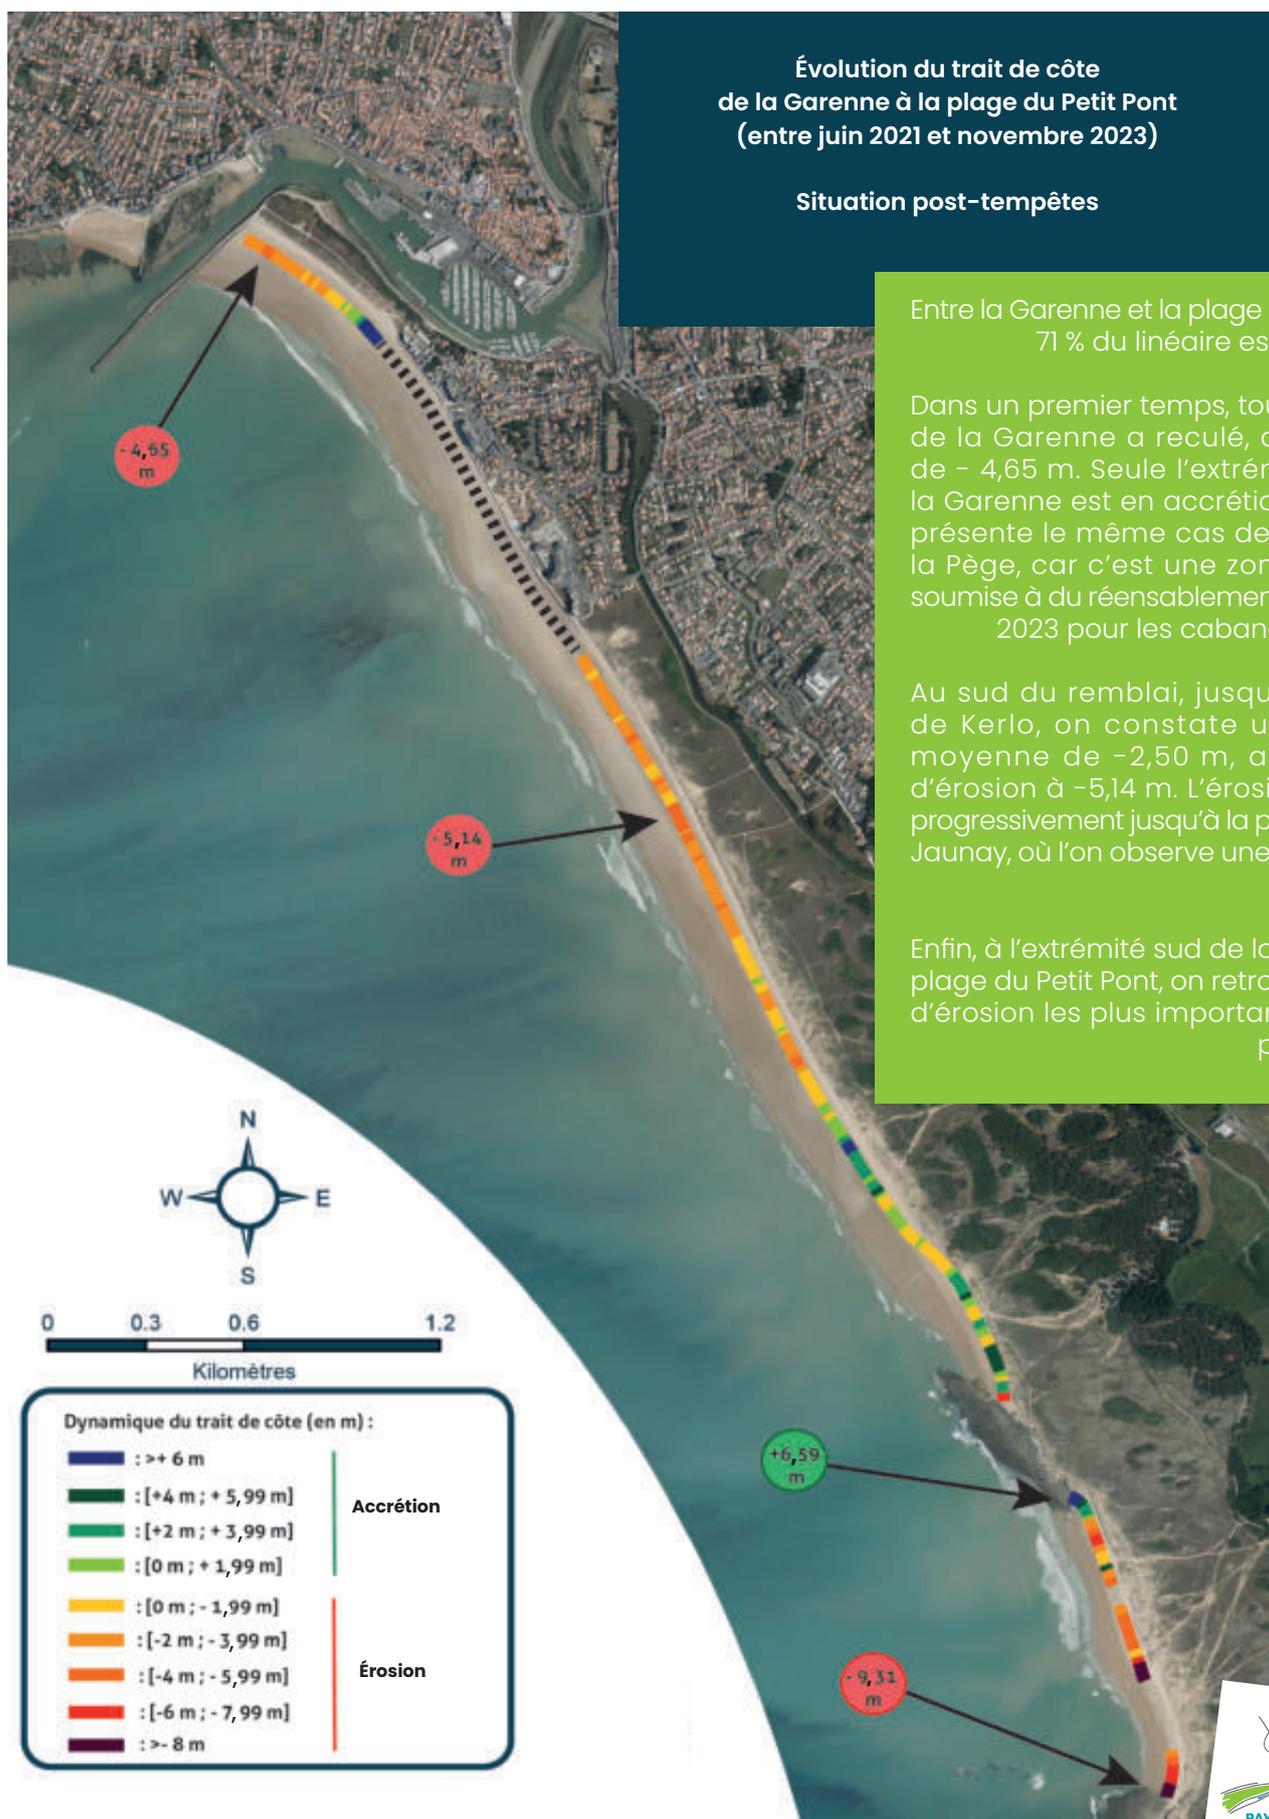
Évolution du trait de côte de la Garenne à la plage du Petit Pont (entre juin 2021 et novembre 2023)

Enfin, à l'extrémité sud de la zone, sur la
plage du Petit Pont, on retrouve les taux
d'érosion les plus importants, avec un
pic à -9,31 m.

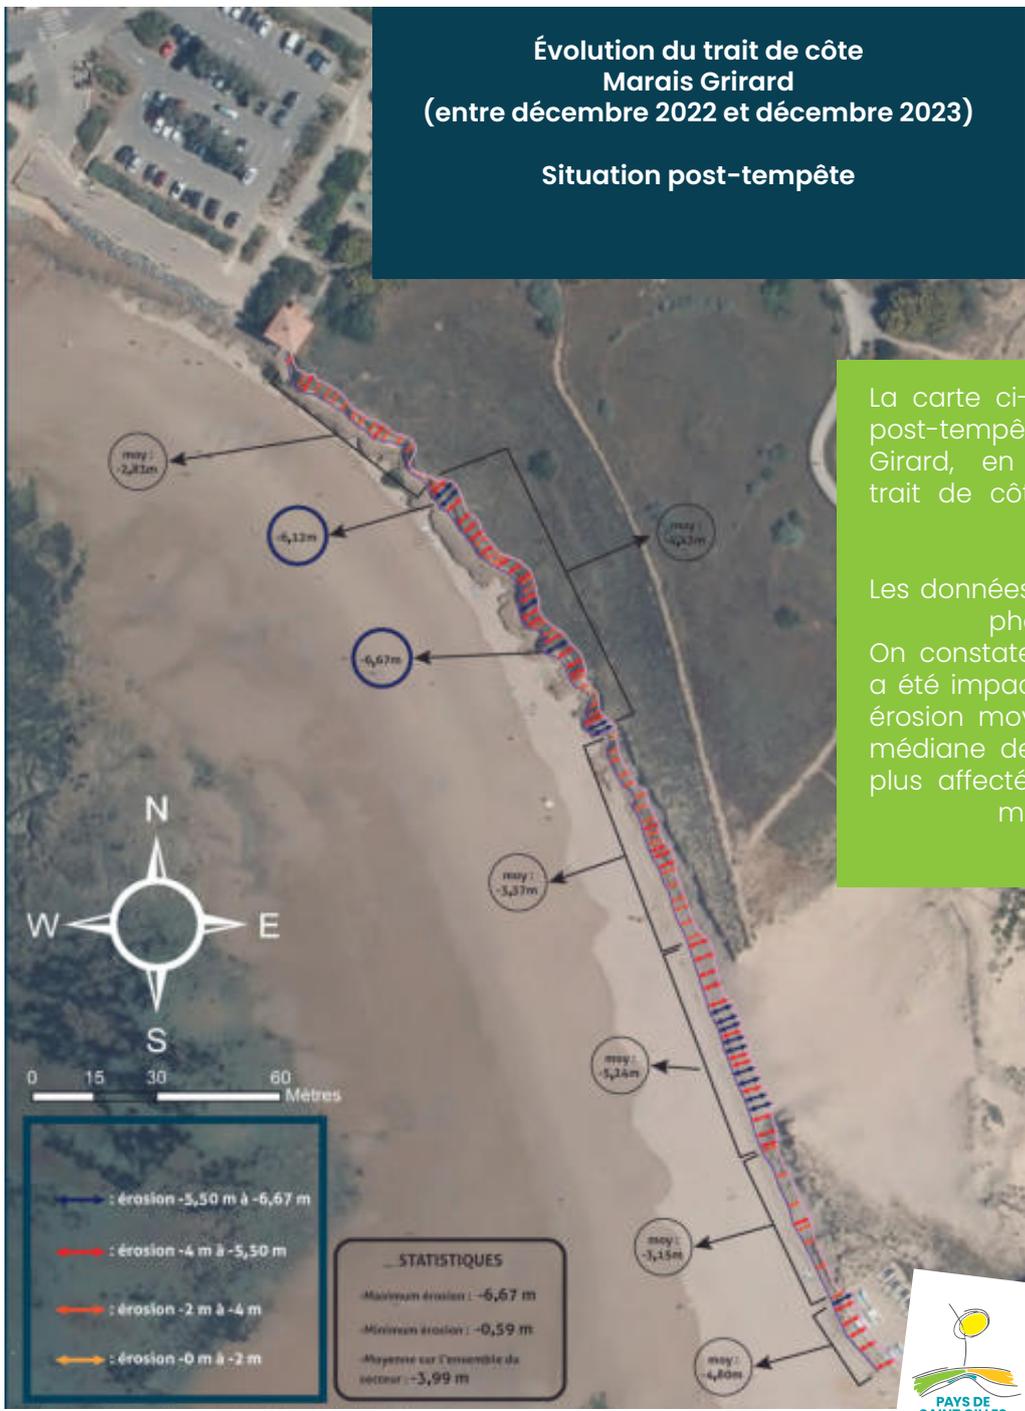
**Évolution du trait de côte
Marais Girard
(entre décembre 2022 et décembre 2023)**
Situation post-tempête

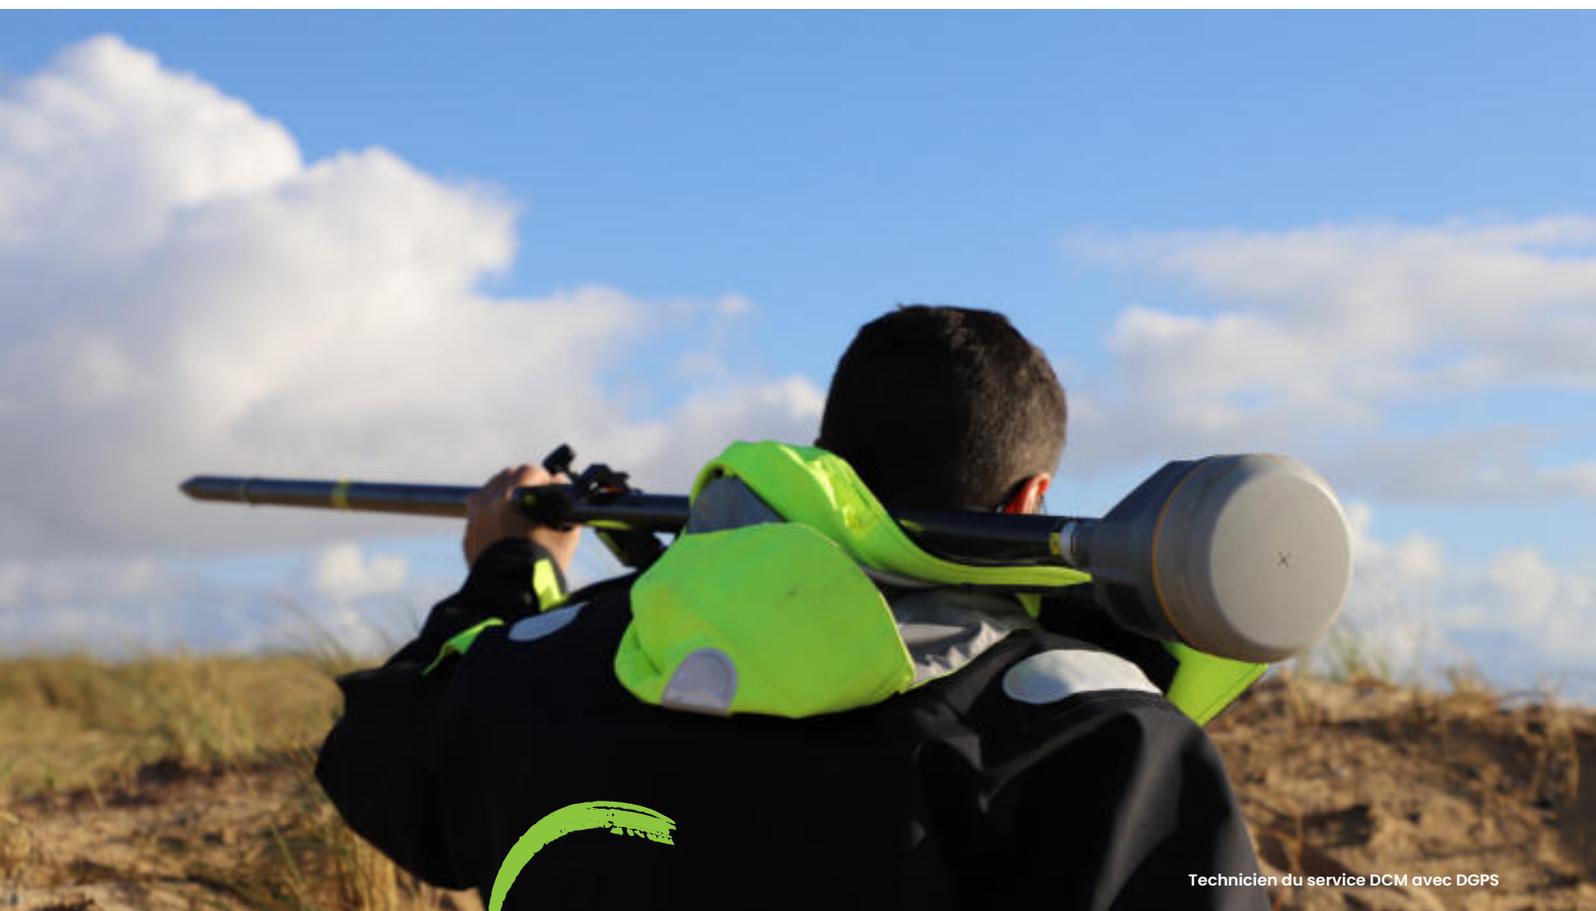
Technicien du service DCM avec DGPS

Les fluctuations saisonnières des niveaux de sable créent parfois une compensation de l'érosion hivernale sur certains secteurs du littoral. C'est pourquoi, en complément des suivis post-tempêtes, le service DCM réalise tous les 3 ans, un relevé intégral du trait de côte sableux à la sortie de l'été (période d'engraissement des littoraux).

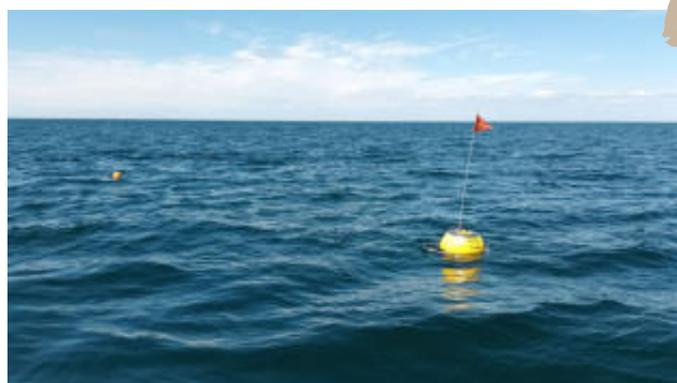
Houlographe de Noirmoutier

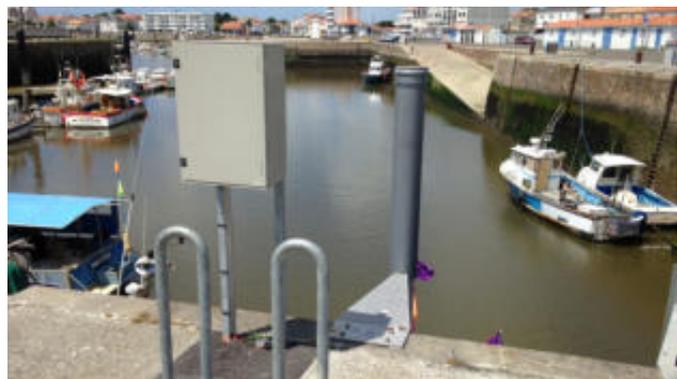
Marégraphe installé dans le port de Saint Gilles Croix de Vie
