Édition n°2  
2025 - 2026

# Rapport annuel de l'Observatoire du littoral

du Pays de Saint Gilles Croix de Vie  
Agglomération

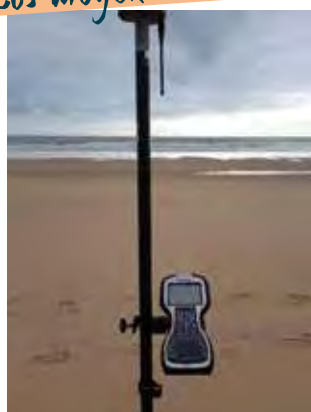
### > GPS Trimble R10

Il permet d'acquérir des mesures topographiques n'importe quand et dans toutes les conditions météorologiques avec une précision centimétrique. C'est un outil pratique et rapide à utiliser, mais limité sur des grands espaces et grands linéaires.

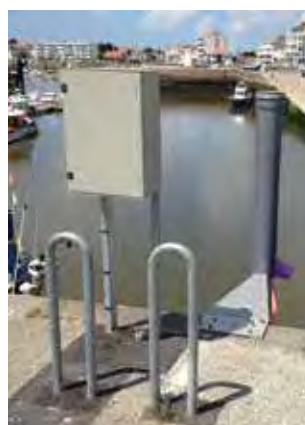
### > Marégraphe

Le marégraphe, installé dans le port de Saint Gilles Croix de Vie, permet de mesurer les variations de hauteurs d'eau en temps réel avec des données toutes les minutes. Il est très pratique pour analyser les surcotes et pour anticiper les événements extrêmes.

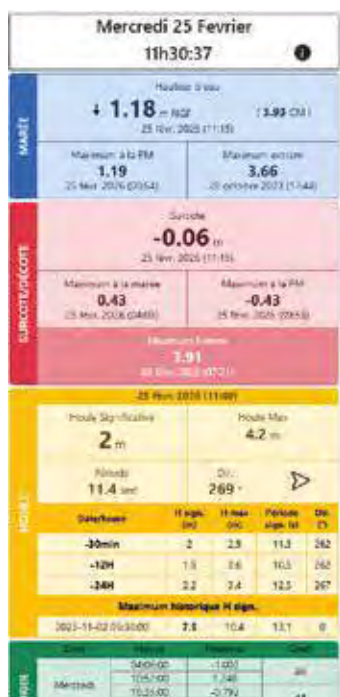
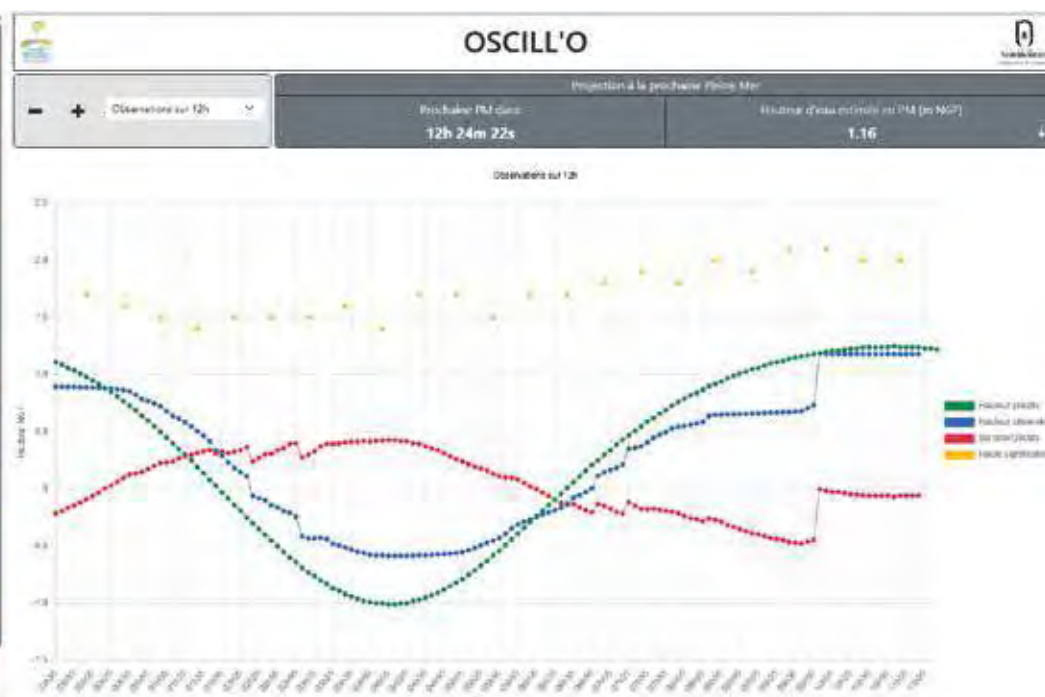
### > Application Oscill'O

En complément du marégraphe, l'application Oscill'O vient coupler les données de houle à celle de hauteur d'eau, issues du marégraphe. L'outil permet aux techniciens d'avoir une vue d'ensemble sur les conditions de mer en temps réel et d'anticiper à nouveaux les événements. Cette application a été développée par le service en collaboration avec le service littoral de la communauté de communes de Noirmoutier.

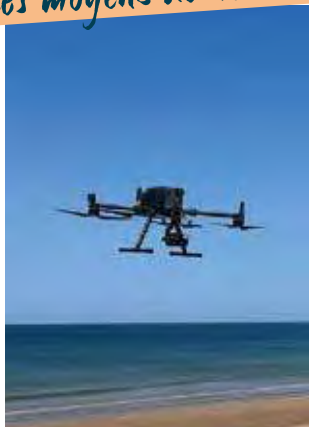
### > **MATRICE 300 RTK**

Le drone matrice 300 RTK permet, grâce à différents capteurs, d'acquérir des **données photogrammétriques** et des données LIDAR (cf. partie 3 – technologies utilisées).

Son autonomie et sa portée permettent de **couvrir de vastes étendues** de côtes.

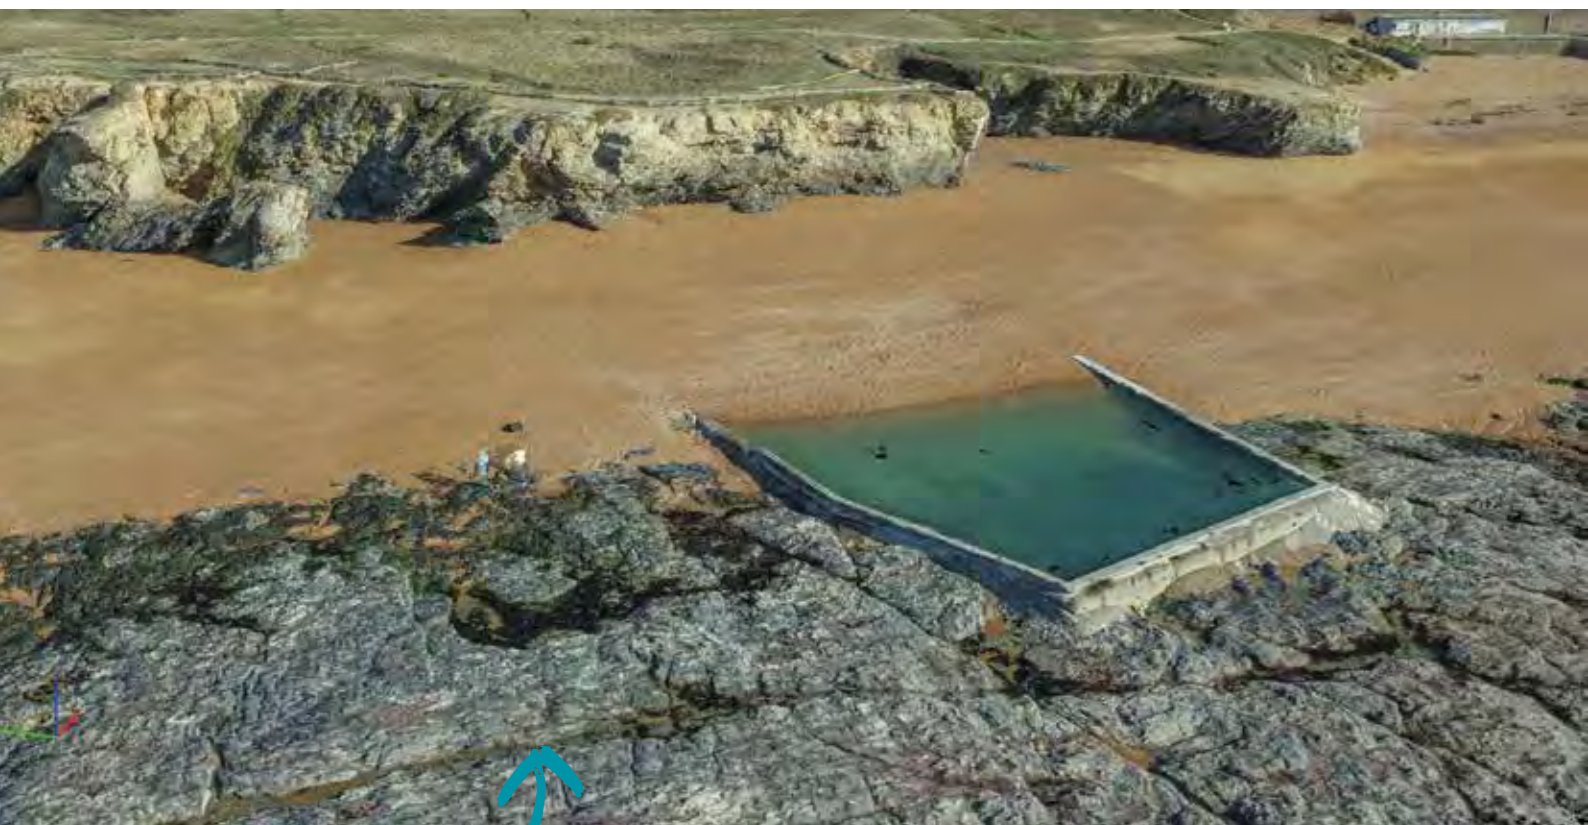
Nuage de points généré par la photogrammétrie - Corniche, Saint Hilaire de Riez

“La photogrammétrie est une technique de mesure qui consiste à déterminer la forme, les dimensions et la situation d’un objet dans l’espace à partir de plusieurs prises de vues photographiques de cet objet. Elle permet tout simplement de **restituer géométriquement des objets en trois dimensions, à la manière de la vision humaine**” – IGN institut.

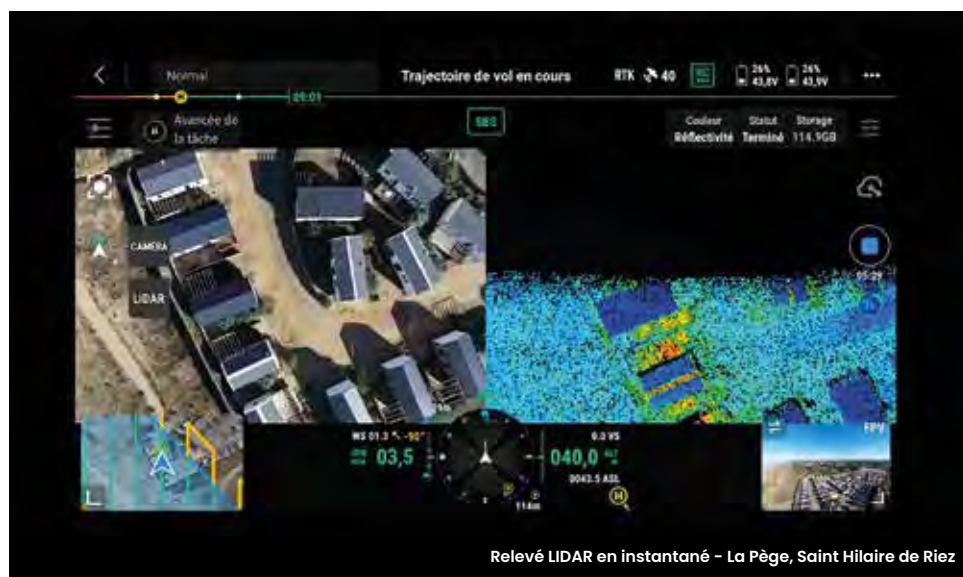
Le LIDAR (Light Detection and Ranging) est une technologie qui permet, à l'aide d'un **laser**, d'acquérir des **données topographiques**.

La technologie LIDAR utilise un faisceau laser capable de calculer la distance entre le point d'émission et le point de réception : le faisceau laser est envoyé sur une cible sur laquelle il est réfléchi à la vitesse de la lumière (vitesse constante). Le LIDAR calcule ainsi automatiquement la distance entre le point d'émission et la cible.

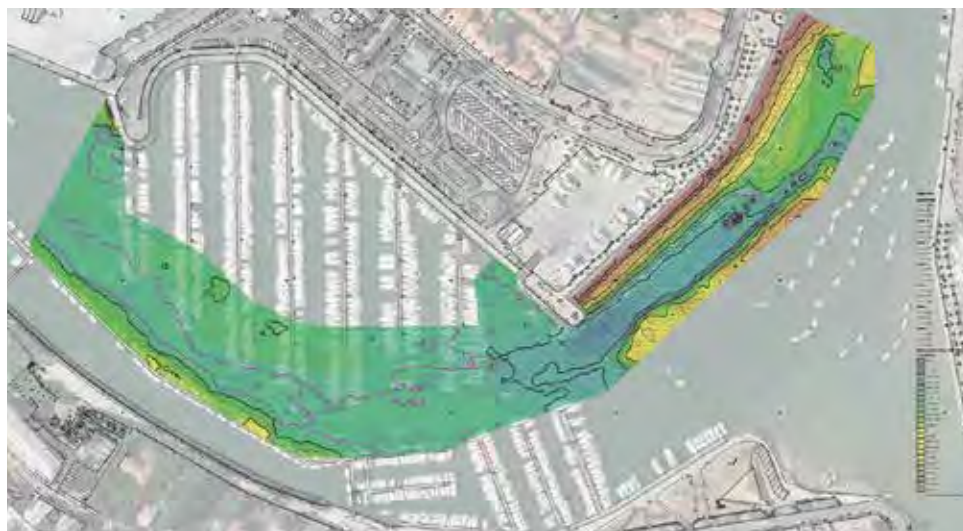
Exemple de campagne bathymétrique

La bathymétrie est la science qui mesure et étudie la profondeur et le relief des fonds marins.

De façon plus précise, elle consiste à déterminer la topographie sous-marine (formes, pentes, structures). La sonde posée sur le bateau permet de mesurer la bathymétrie et de produire des cartes (*cf partie "suivis bathymétriques"*).

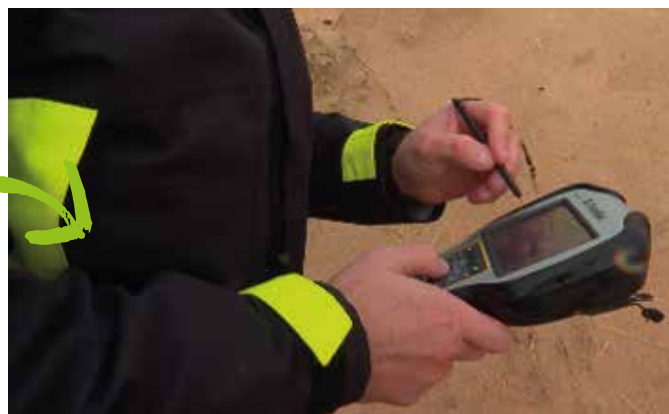
**1** Les points topographiques sont relevés à l'aide d'un DGPS par un technicien, le long d'un linéaire prédéfini appelé transect. Ce tracé est strictement identique à chaque campagne afin de permettre la comparaison de l'évolution des niveaux de sédiments au même endroit. (cf. carte des transects sur le site des Becs sur l'image ci-dessous).

Carnet de terrain : GPS TRIMBLE R10

**2** Sur le terrain, l'opérateur suit ce transect, affiché sur le carnet de terrain du DGPS, et relève plusieurs points de mesure.

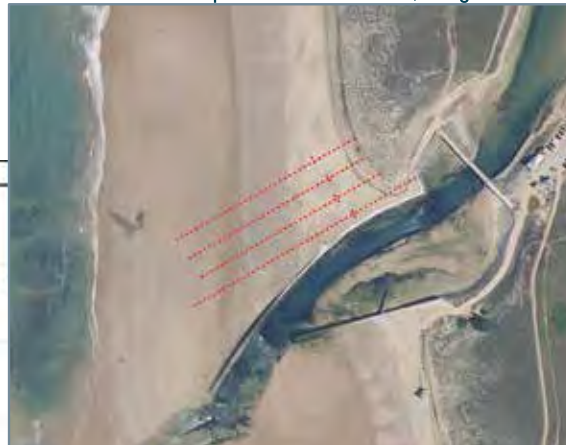
Photo 13 : Localisation du profil étudié : La Gachère, Brétignolles sur Mer

L'analyse des deux profils présentés met clairement en évidence l'impact des conditions hivernales 2025-2026, marqué par une diminution généralisée des sédiments sur le haut de plage. Cette baisse apparaît exceptionnelle, avec des niveaux de sable parmi les plus bas observés au cours des douze dernières années.

Ces sédiments devraient progressivement remonter vers le haut de plage au cours des semaines à venir, sous l'effet des conditions estivales, généralement plus favorables au réengraissement naturel des plages.

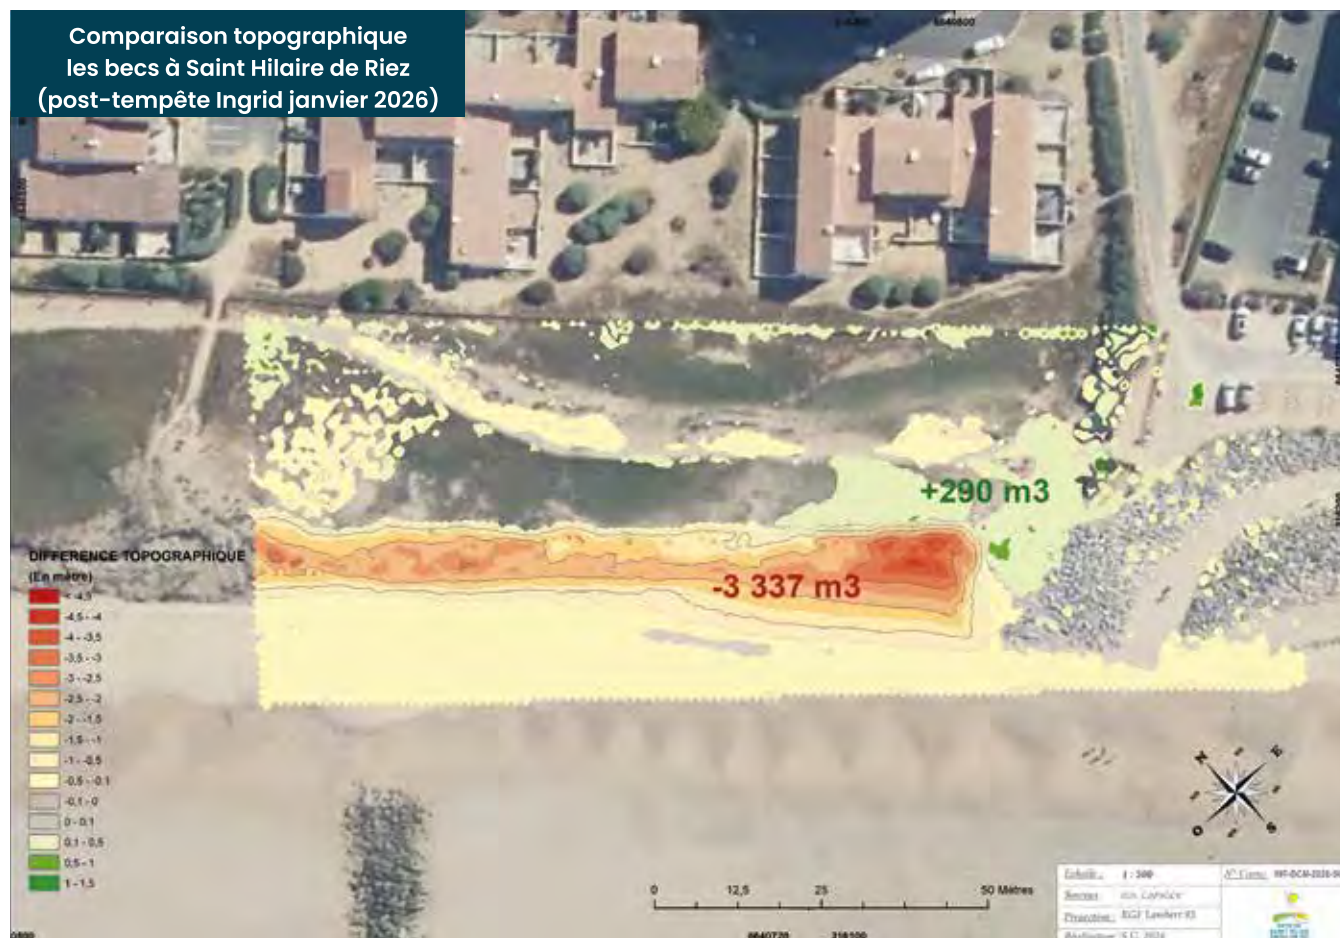
**La soustraction des deux modèles permet d'analyser les volumes de sables perdus.**

La comparaison des deux modèles met en évidence une perte importante de sable sur la zone étudiée. En effet, le bilan sédimentaire révèle un **déficit d'environ 3 300 m³** de sédiments à la suite de la tempête. À titre de comparaison, ce volume correspond à environ **275 camions-bennes** (type 8×4 travaux publics).

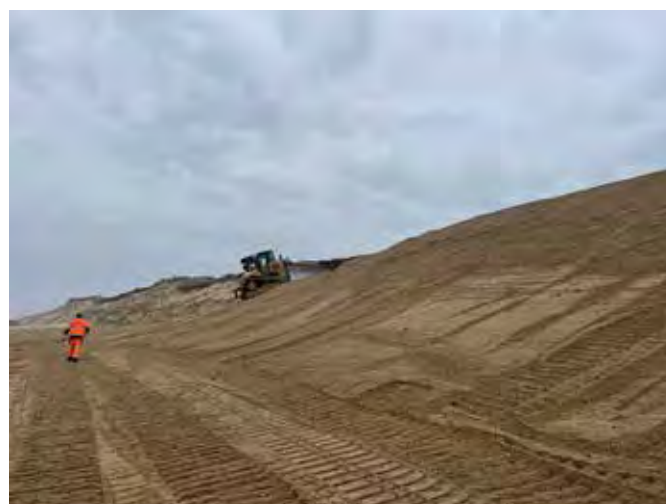
L'analyse met également en évidence une zone d'accrétion, c'est-à-dire un gain de sédiments, sur la partie supérieure de la dune. Cette accumulation s'explique par le transport éolien du sable par les forts vents d'ouest. Le sable est piégé par les oyats avant de s'accumuler sur le sommet de la dune. Toutefois, ce gain reste limité, avec un volume estimé à **290 m³**, ce qui demeure clairement insuffisant pour compenser les pertes liées à l'érosion.

Photo 17 : Intervention de réensablement sur le site des Bacs suite aux tempêtes de l'hiver 2025-2026, Saint Hilaire de Riez.

Face à cette érosion importante et afin de protéger les habitations ainsi que l'ouvrage menacés par le recul du trait de côte, une opération de réensablement a été engagée.

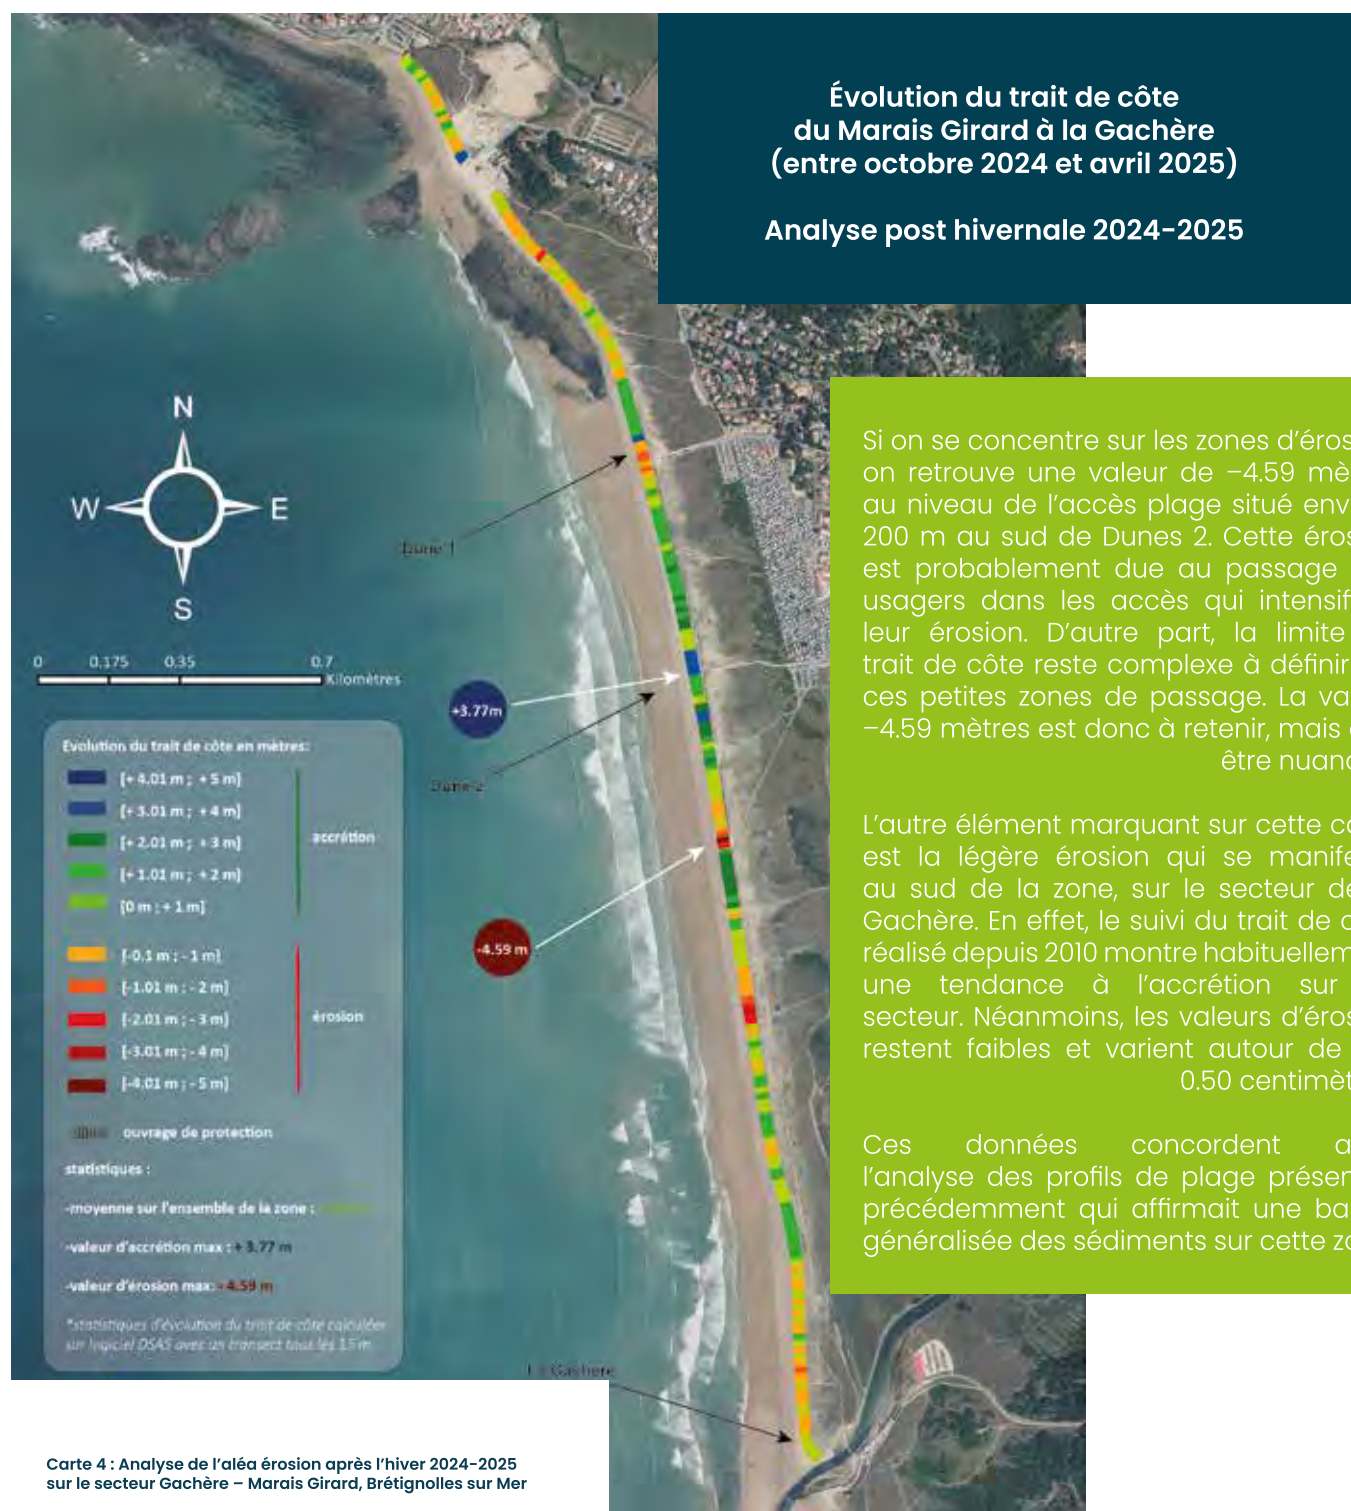
→ La situation après l'hiver 2025-2026 confirme nos propos sur l'intensité de l'hiver dernier. En effet, une grande partie du linéaire est affectée par l'érosion. La zone nord, s'étendant du Marais Girard à Dune 1, est entièrement touchée, à l'exception d'un léger secteur au niveau de la Normandelière. Le point le plus impacté se situe au Marais Girard, où le recul atteint 5,7 mètres.

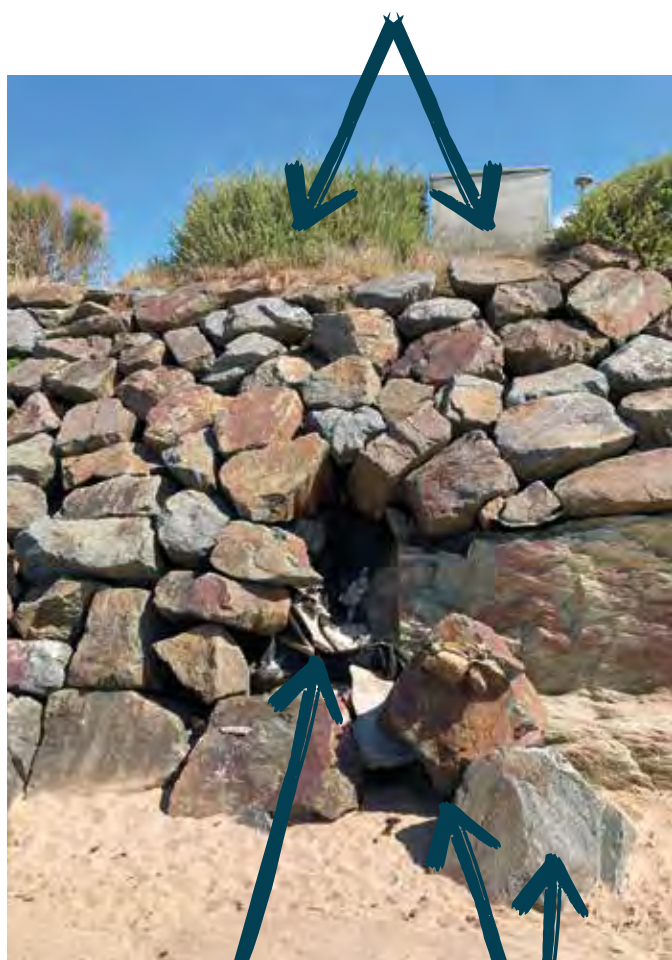
**Affaissement de la tête  
de l'ouvrage**

**Trou dans l'ouvrage  
menaçant un effondrement  
de la structure**

Photo 22 : Bétonnage du pied de l'ouvrage BRET\_0013, Brétignolles sur Mer

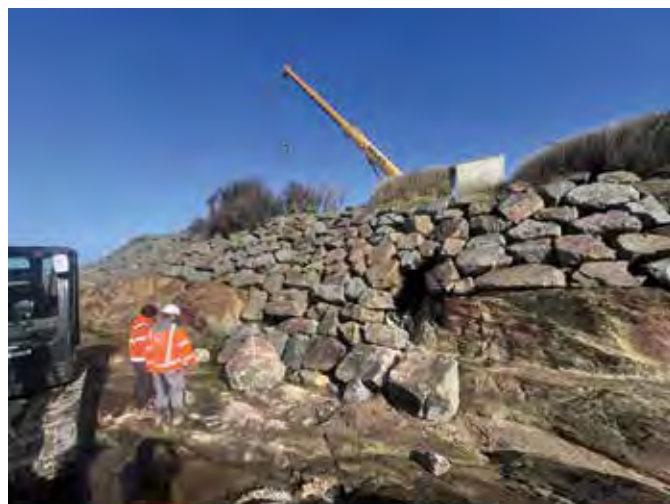
**Chutes de blocs rocheux  
en pied d'ouvrage**

Photo 21\_A : Ouvrage BRET\_0013 avant travaux, Brétignolles sur Mer

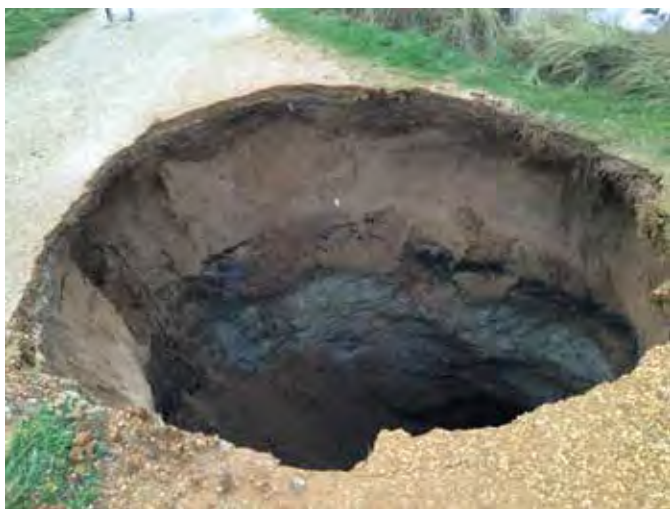
> En revanche, l'érosion peut parfois se manifester de manière brutale et impressionnante à l'image de l'effondrement survenu sur la corniche de Brétignolles sur Mer en 2017 (cf photo 23) qui résultait de l'érosion marine couplée à des effets de ruissellement des eaux pluviales.

Photo 23 : Effondrement de la corniche, Brétignolles sur Mer novembre 2017

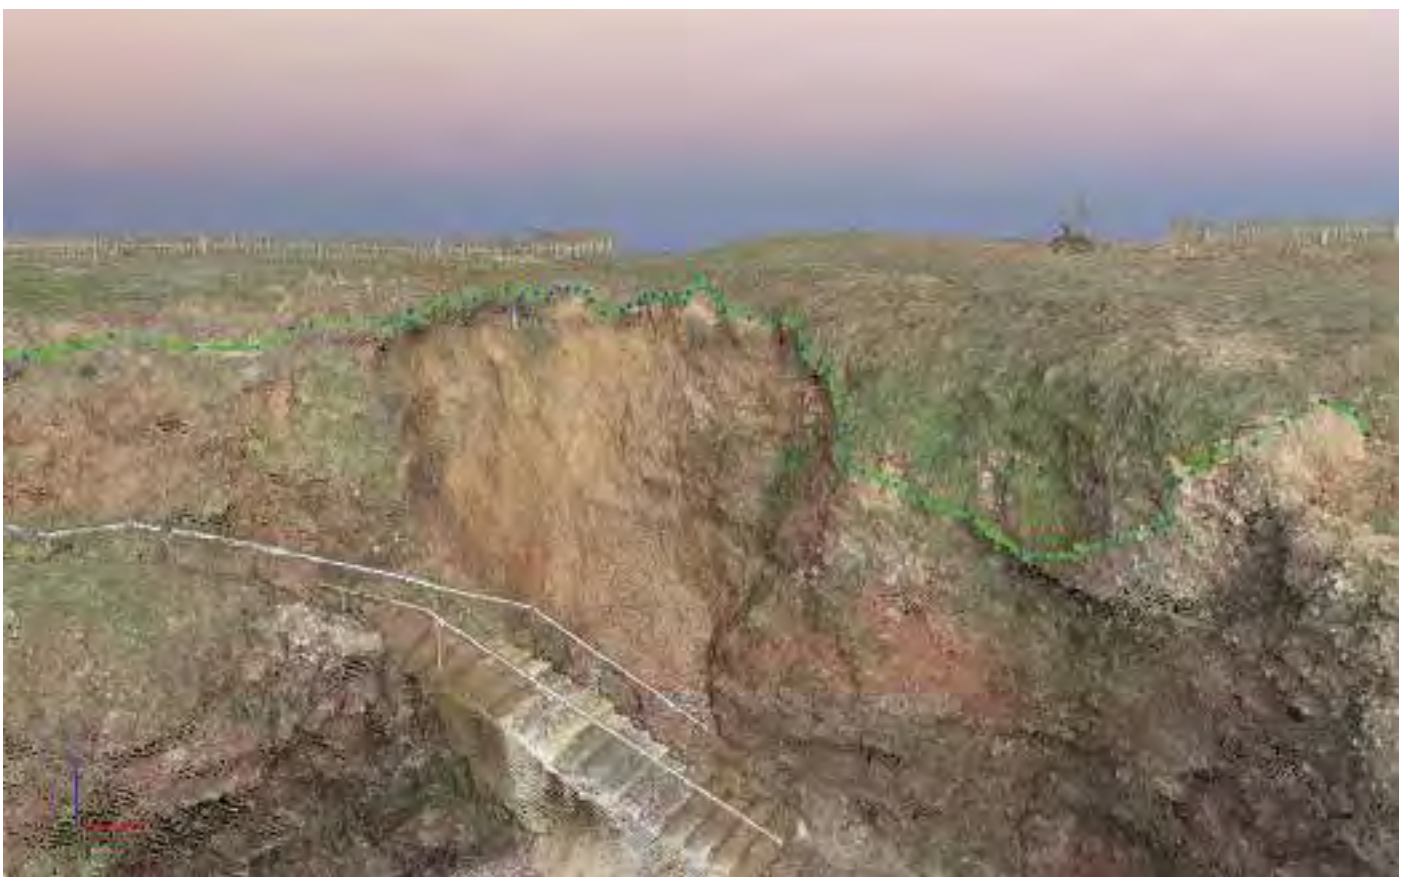
Une fois les données traitées, une analyse très fine sur logiciel de cartographie permet d'analyser et d'obtenir la position de la crête de falaise. Cette position, est tracée à la main sur logiciel de cartographie et forme une ligne appelée "trait de côte" (cf photo 24).

Photo 24 : Numérisation de la crête de corniche via le logiciel Pix4D survey

Ce trait de côte est ensuite comparé à celui de 2021 afin d'analyser l'évolution de sa position sur un logiciel spécifiquement conçu pour l'analyse de l'évolution des traits de côte.

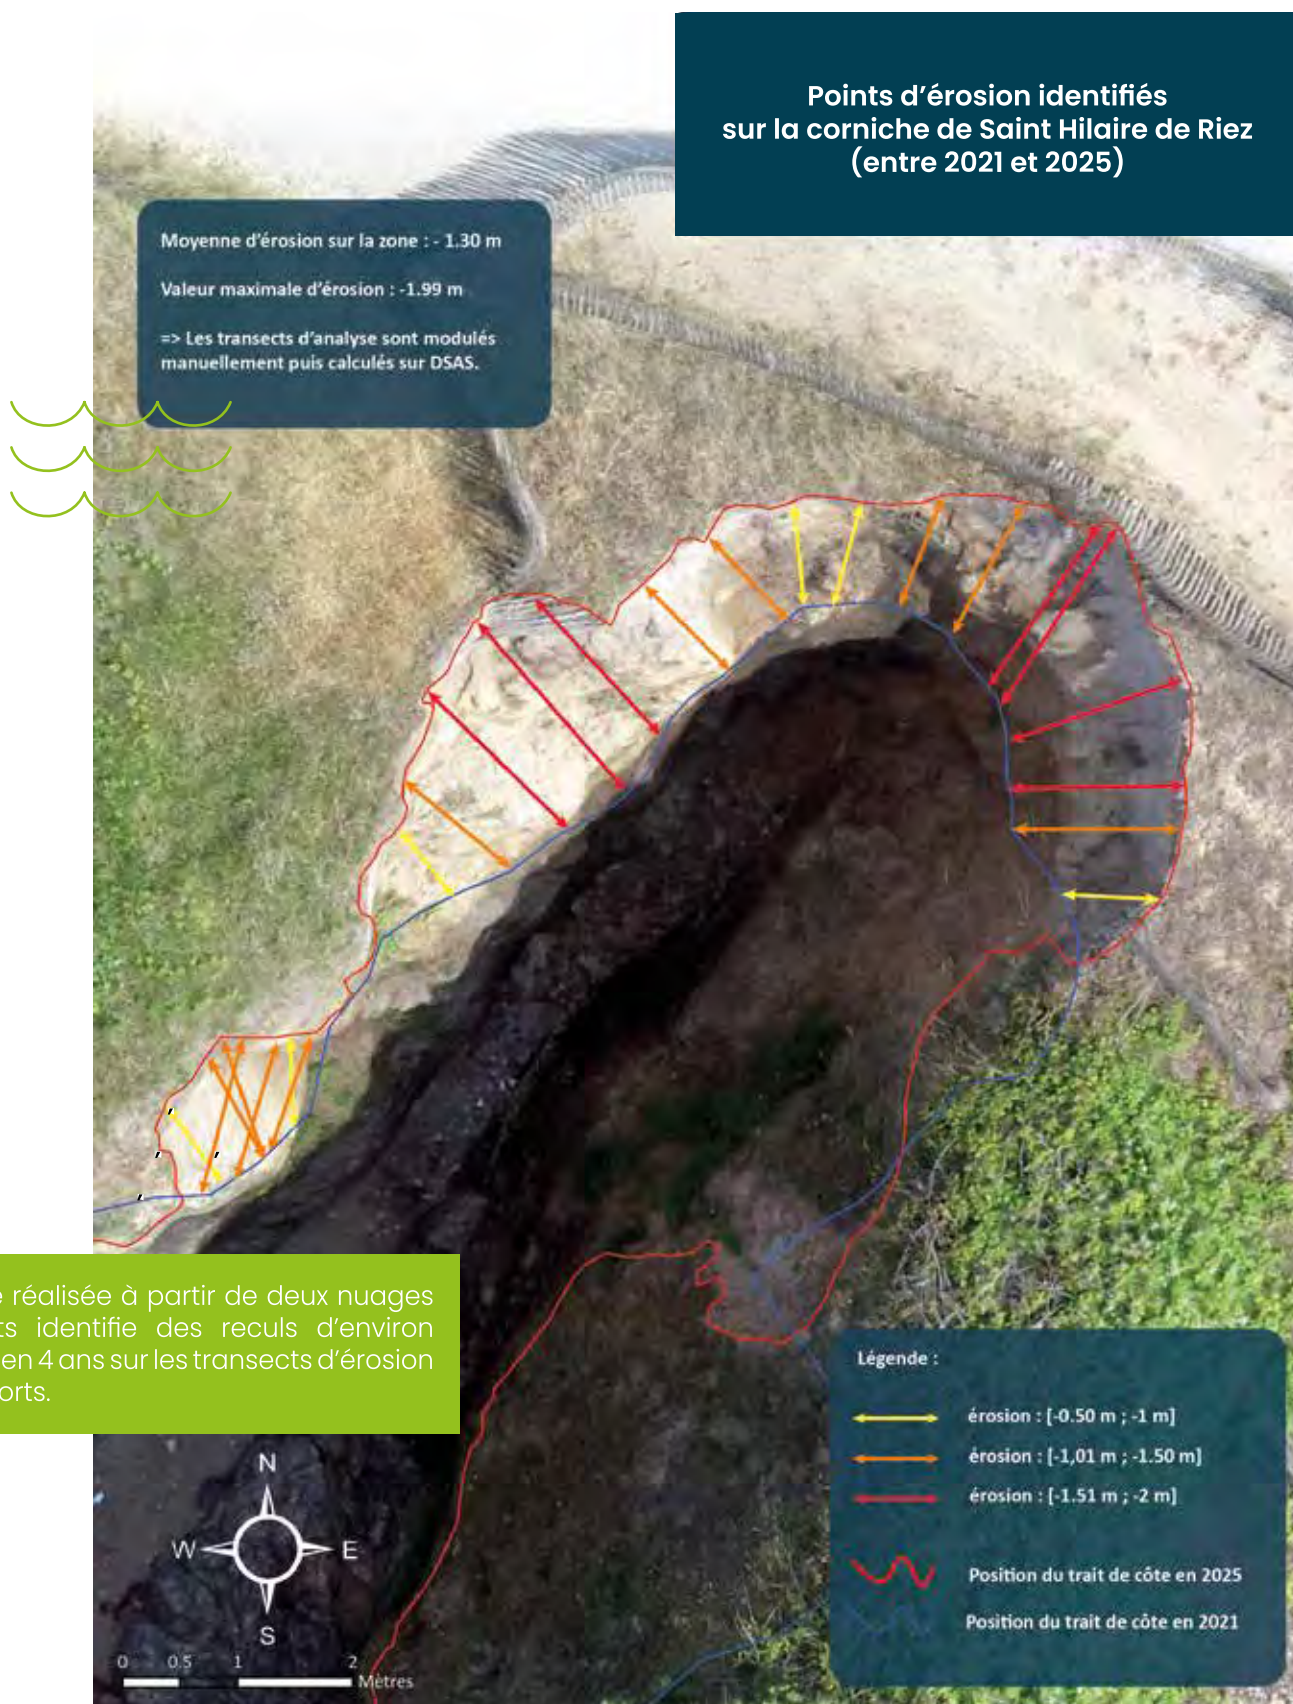
Carte 12 : Point d'érosion sur la corniche de Saint Hilaire de Riez – secteur Grosse Terre

L'exemple ci-dessous présente l'analyse d'une dent d'érosion jugée critique qui a nécessité par la suite de l'étude, un réaménagement du site consistant à dévier le sentier pédestre qui passe en haut de la corniche.

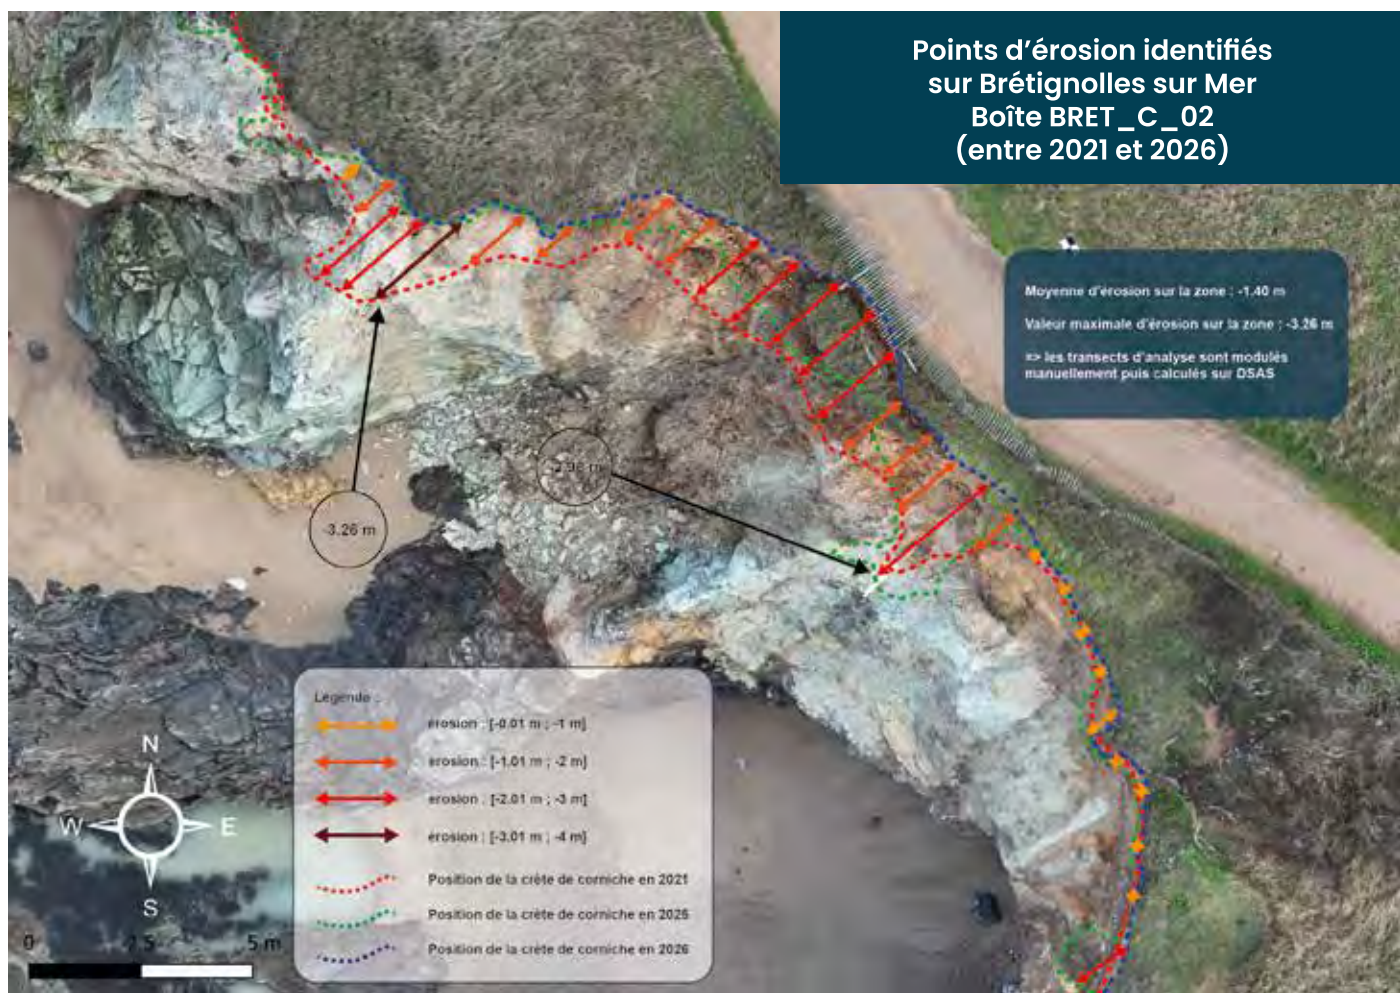
Carte 13 : Point d'érosion, Brétignolles sur Mer

Elle résulte en partie du ruissellement des eaux pluviales, qui fragilise les formations rocheuses. En effet, le ruissellement contribue à l'instabilité des corniches en favorisant l'infiltration de l'eau dans les fractures et les discontinuités de la roche. Ces infiltrations accélèrent l'altération des matériaux et réduisent considérablement leur résistance mécanique. À plus long terme, l'accumulation des pressions liées à l'eau favorise le déclenchement de chutes de blocs et d'éboulements.

Un nouveau système de canalisation a été aménagé afin de permettre l'écoulement des eaux pluviales sans provoquer d'érosion de l'ouvrage ni de la corniche.

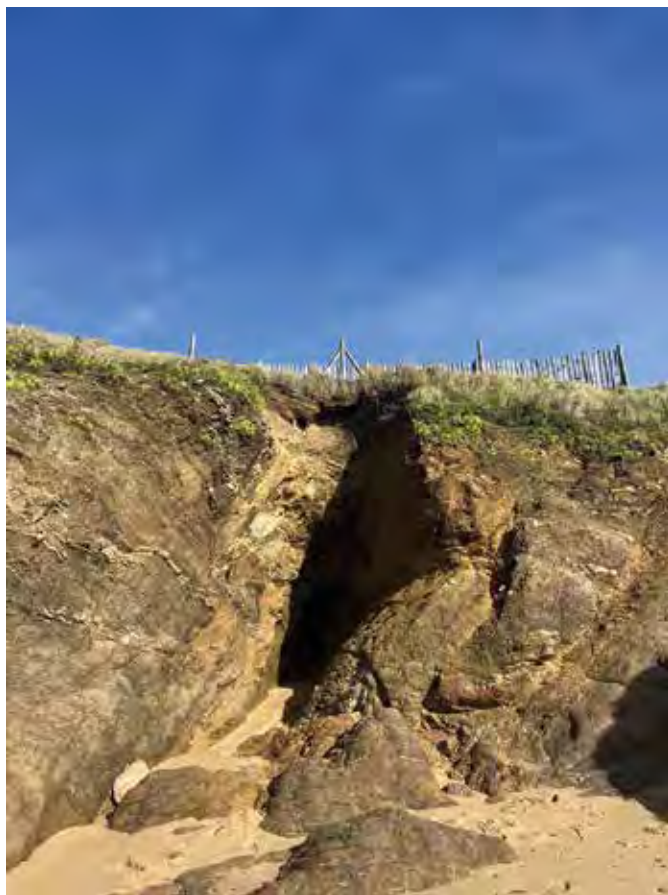
Photo 25 : Cavité dans la corniche, Brétignolles sur Mer
