SAINT GILLES CROIX DE VIE (85)

MAITRISE D'OEUVRE POUR LA MISE EN PROTECTION DES ENJEUX HUMAINS ET MATERIELS FACE AUX PHENOMENES MARITIMES ET FLUVIAUX SUR LE QUAI MARIE BEUCAIRE A SAINT GILLES CROIX DE VIE

DIAGNOSTIC TECHNIQUE

LIEU :	QUAI MARIE BEUCAIRE
COMMUNE :	SAINT GILLES CROIX DE VIE (85)
OBJET :	MISE EN PROTECTION DES ENJEUX HUMAINS ET MATERIELS FACE AUX PHENOMENES MARITIMES ET FLUVIAUX
TYPE DE MISSION :	AVANT-PROJET
CLIENT :	PAYS DE SAINT GILLES CROIX DE VIE AGGLOMERATION
DOSSIER SUIVI PAR :	M. GIVRAN

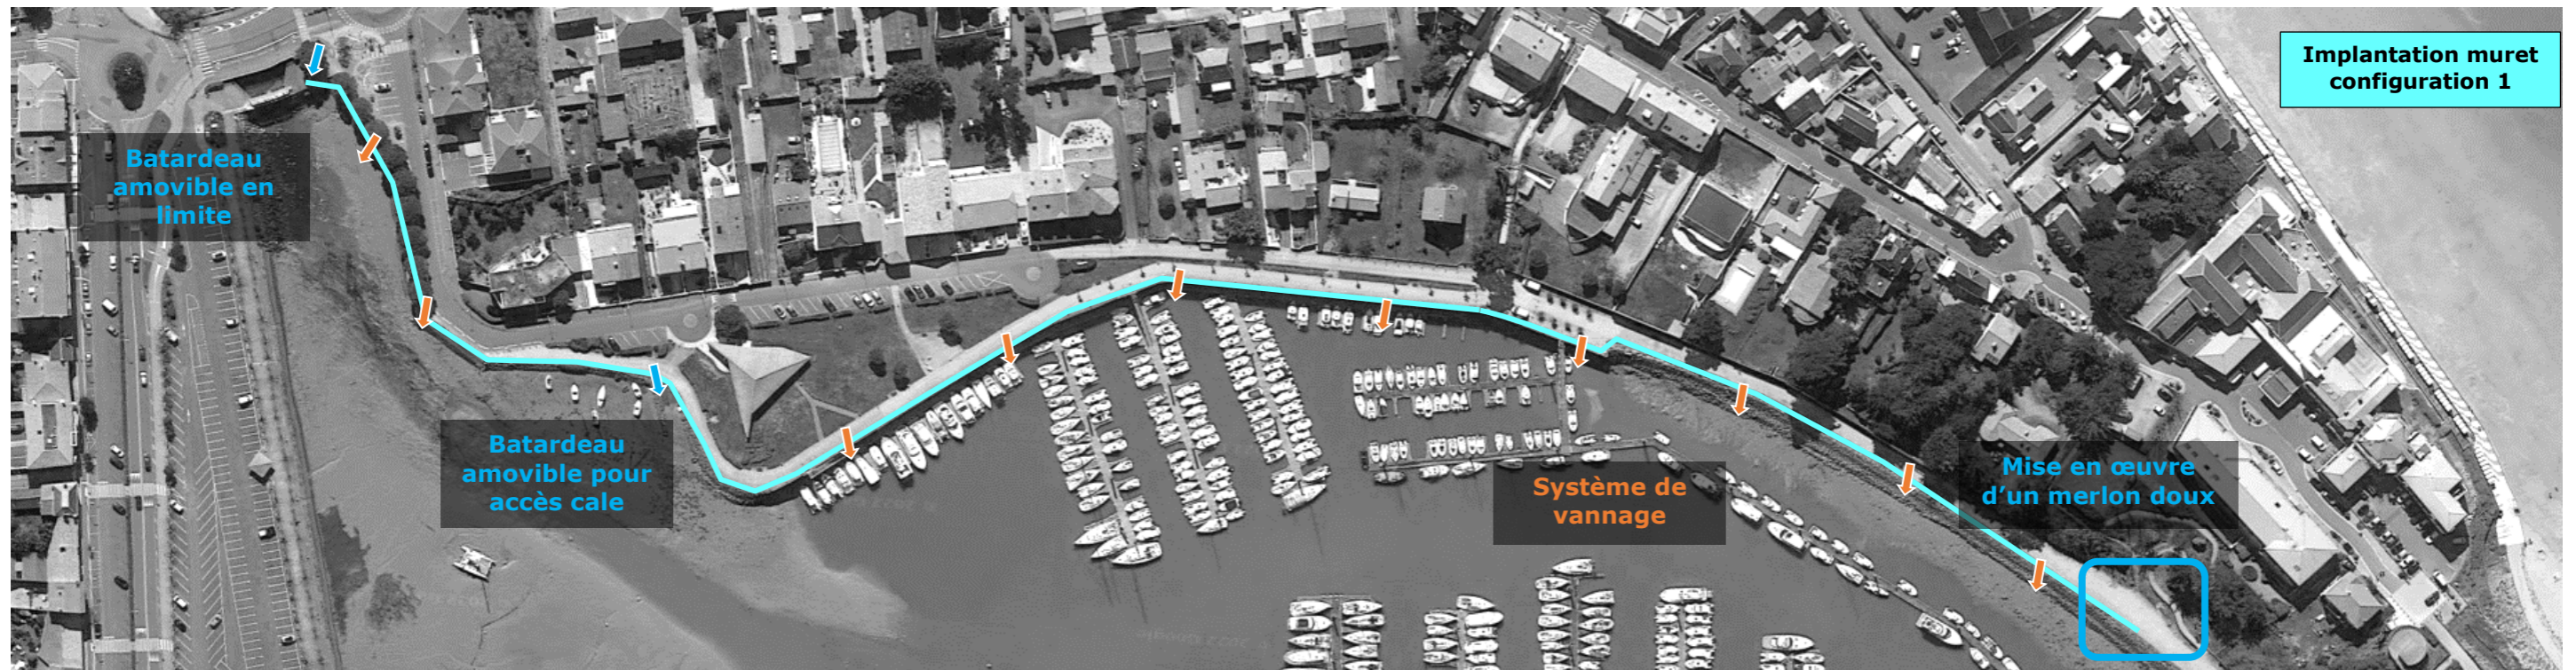
L'éventualité d'un franchissement du muret lors de la montée des eaux est prise en compte par la mise en place de **systèmes de vannage** équipés de manivelle permettant la création d'ouverture dans le linéaire de protection pour assurer l'évacuation progressive des eaux accumulées à l'amont. Ils seront positionnés à raison d'1U/50m environ, soit 10 unités.

Implantation du muret de réhausse le long du linéaire d'étude - Configuration 1

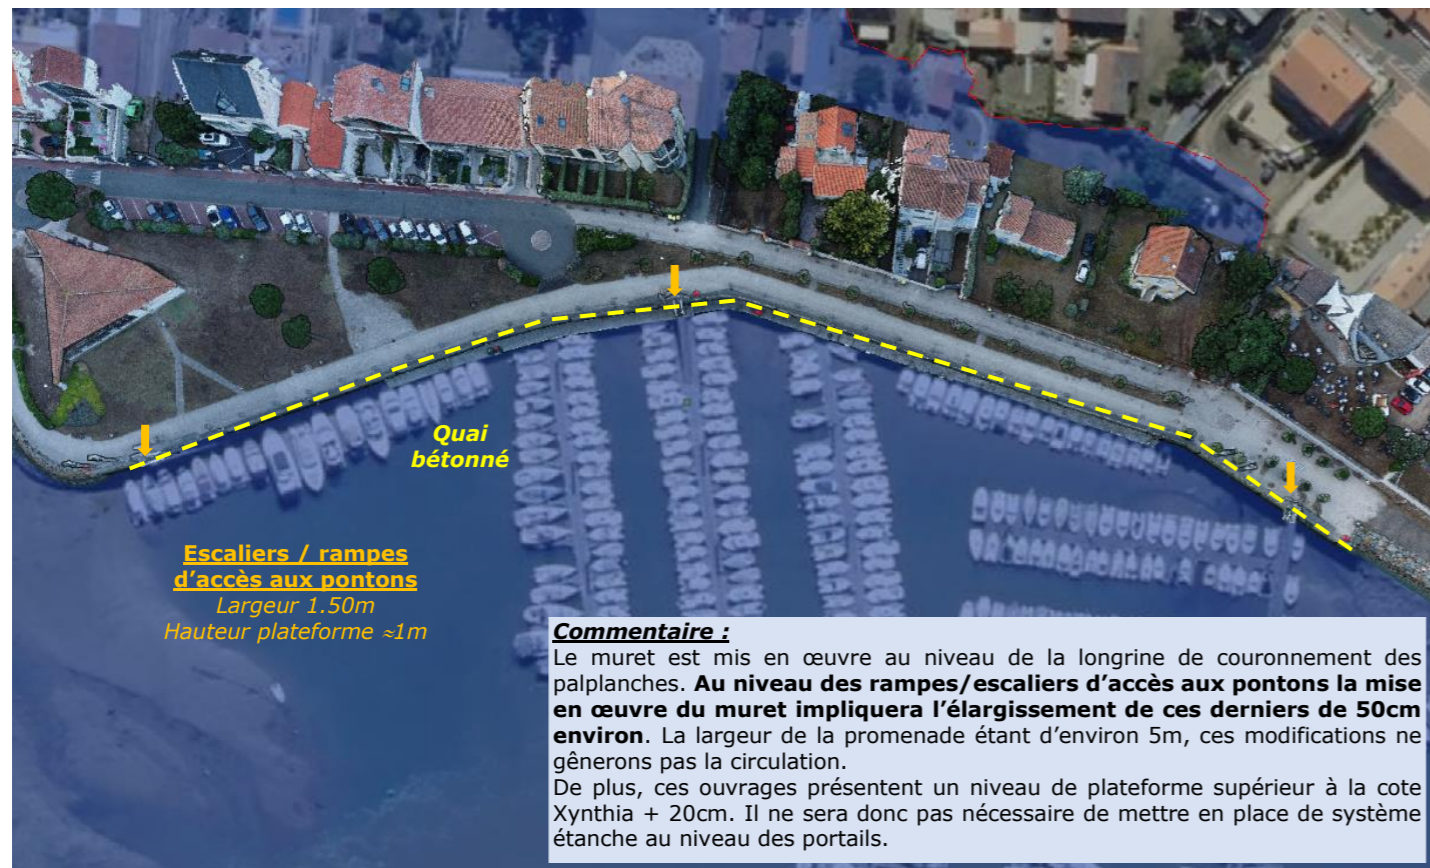
- **Au niveau du quai bétonné**

Les profils type associés sont présentés ci-dessous. Elles reprennent les éléments géométriques et géologiques des profils de calcul présentés dans le DOE qui nous a été transmis.

Nous considérons que la mise en œuvre du muret génère des interactions avec l'existant à 3 niveaux :

- Au niveau de la fondation au rocher : Nous ne disposons pas des notes de dimensionnement des palplanches. Cependant la note de calculs relative au racinage mis en œuvre montre des coefficients de sécurité supérieurs à 2 pour la vérification de la butée mobilisable et de la contrainte de cisaillement.

- Au niveau des palplanches tirantées : Au vu des dimensions du muret, des hauteurs de soutènement du rideau de palplanche (hauteur variable de 8m à 15m) nous jugeons l'impact du muret négligeable sur la résistance structurale des palplanches tirantées. Les contraintes générées par le muret en charge (Xynthia + 20cm) étant opposées à la poussée des terres.

- Au niveau de la longrine de couronnement : En ce point, il sera nécessaire de faire vérifier par un bureau d'étude structure la capacité du ferrailage existant à assurer la transmission des efforts aux palplanches ainsi que la détermination des fixations métalliques nécessaire pour la fondation du muret dans la longrine.

Ainsi, nous estimons globalement l'impact du muret négligeable sur la stabilité de l'ouvrage fondé au rocher compact. Le dernier point évoqué devra cependant être étudié.

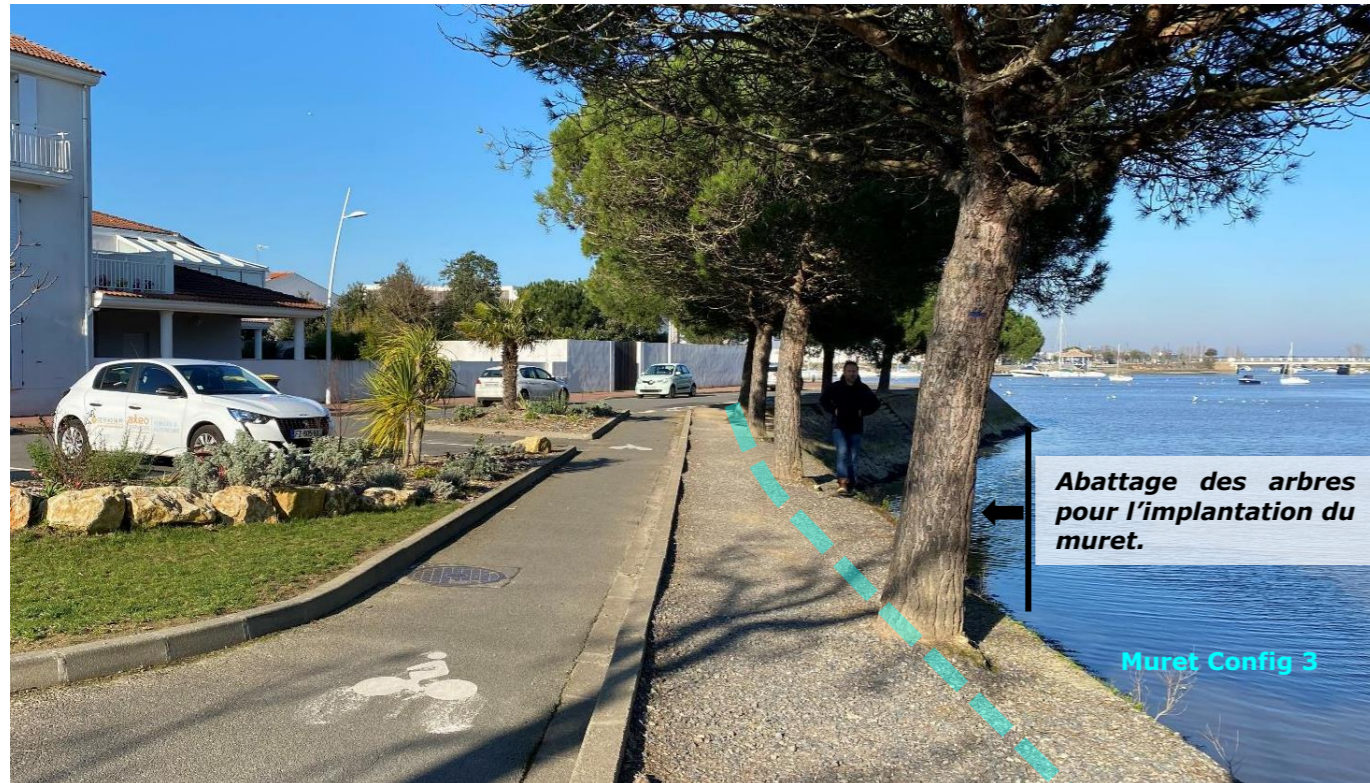
Sur ce linéaire, la hauteur de rehausse nécessaire est de 93cm. La mise en œuvre du muret nécessitera la suppression des arbres en limite, la reprise du trottoir et ponctuellement de la piste cyclable également.

La réalisation du muret en retrait du perré conduit à la réduction du trottoir à une largeur de 0 à 90cm. **L'aménagement et la gestion des flux piétons/cyclistes devra être repensé.** Il pourra être envisagé la création d'une piste partagée avec un panneau « cycliste pied à terre » sur ce linéaire.

Incertitudes : la structure interne du perré n'est pas connue et la nature des terrains d'assise. Ces données conditionnent le tracé du muret qui ne pourra être fondé dans la maçonnerie. La localisation des ouvrages enterrés (réseaux) n'est pas connue.

VUE GENERALE : Localisation du muret

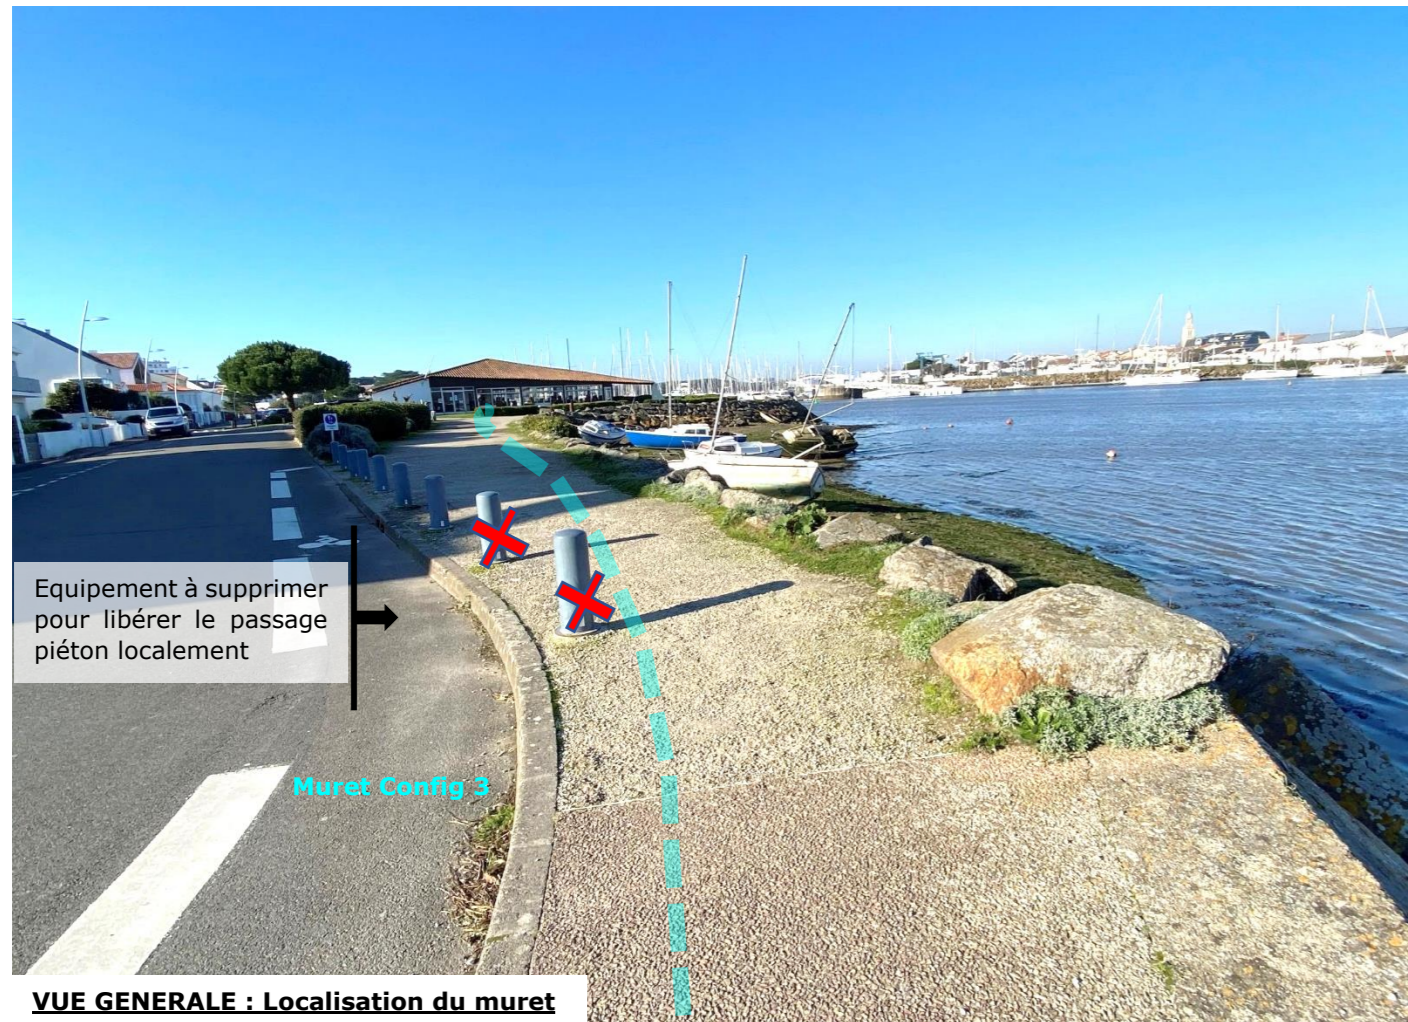
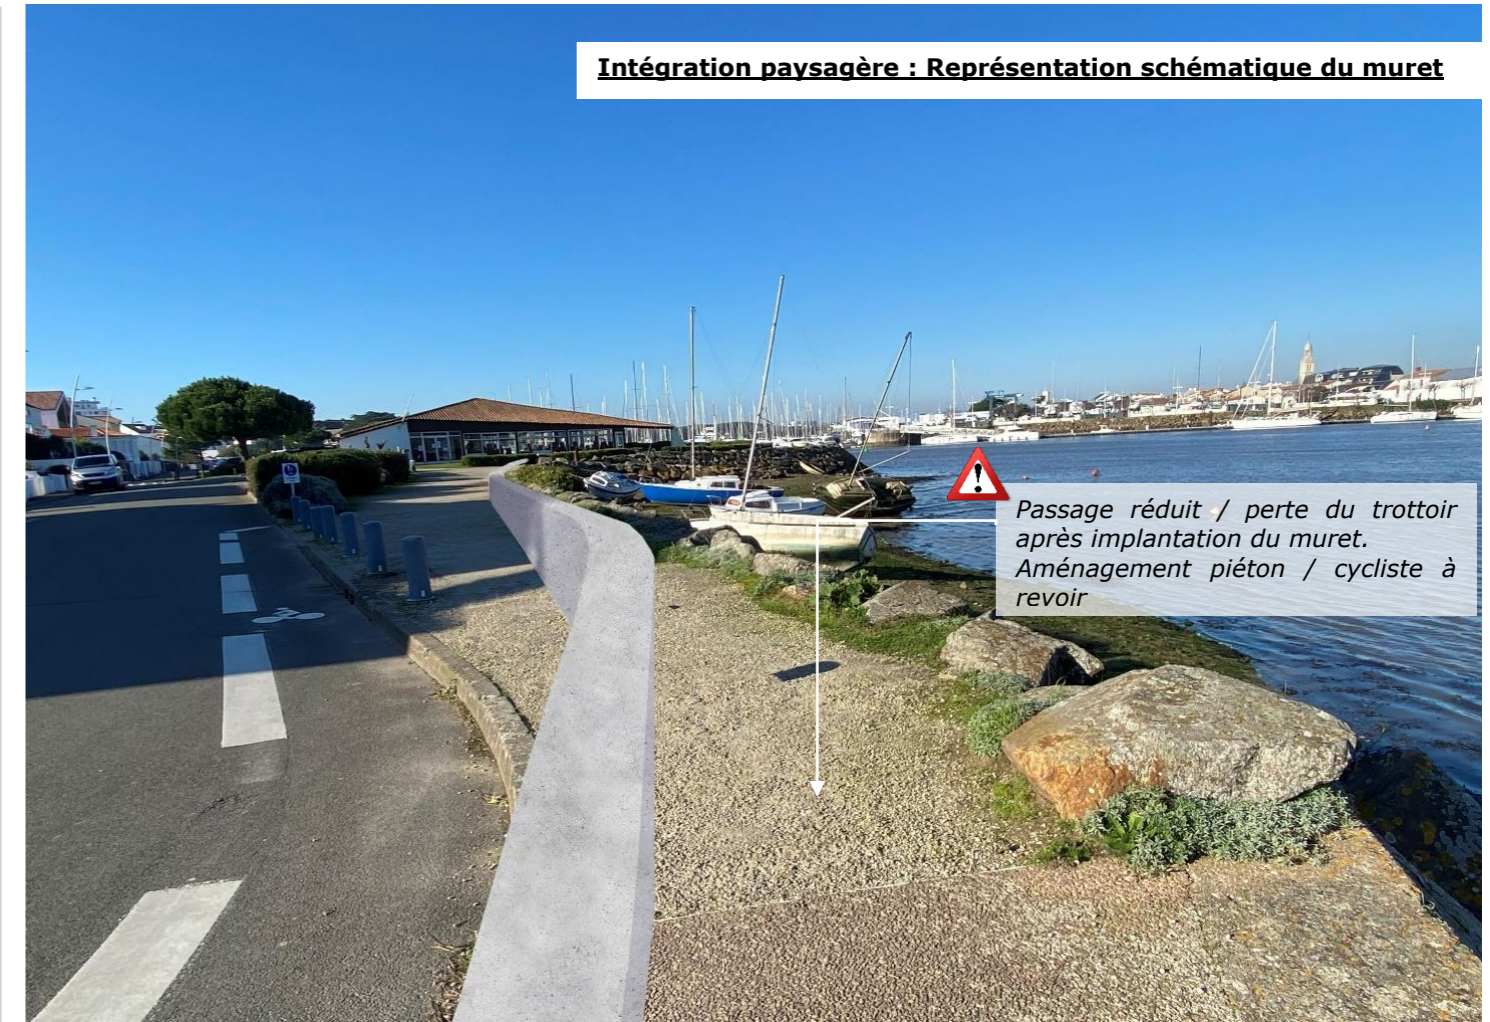
Sur ce linéaire, la hauteur de rehausse nécessaire est de 63cm. La réalisation du muret en retrait du perré entraîne la perte du trottoir ponctuellement à l'intersection entre le perré maçonné et les enrochements de la cale. La suppression de quelques équipements en ce point sera nécessaire pour libérer le passage. Au-delà de cette zone critique, le passage s'élargit.

Incertitudes : L'emprise exacte des enrochements enterrés n'est pas connue. Cette donnée conditionne le tracé du muret qui ne pourra être fondé dans ces blocs. La localisation des ouvrages enterrés (réseaux) n'est pas connue.

VUE GENERALE : Localisation du muret

Intégration paysagère : Représentation schématique du muret

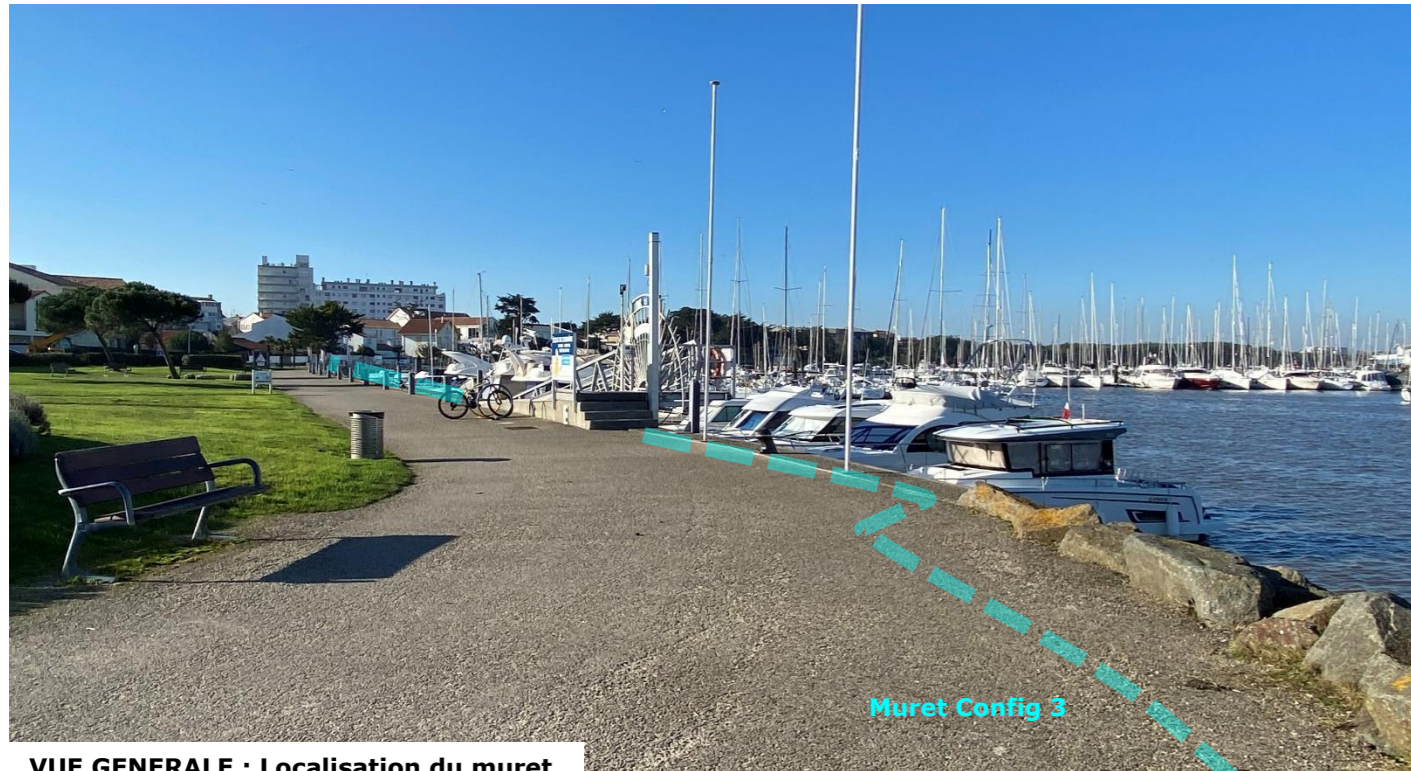
Sur ce linéaire, la hauteur de rehausse maximale est de 77cm. La réalisation du muret sur le mur de quai implique la suppression des équipements en limite et l'élargissement des accès aux pontons (escalier et rampe). Nous notons également que la plateforme haute de la rampe est à un niveau supérieur au niveau de protection minimum nécessaire sur ce linéaire.

VUE GENERALE : Localisation du muret

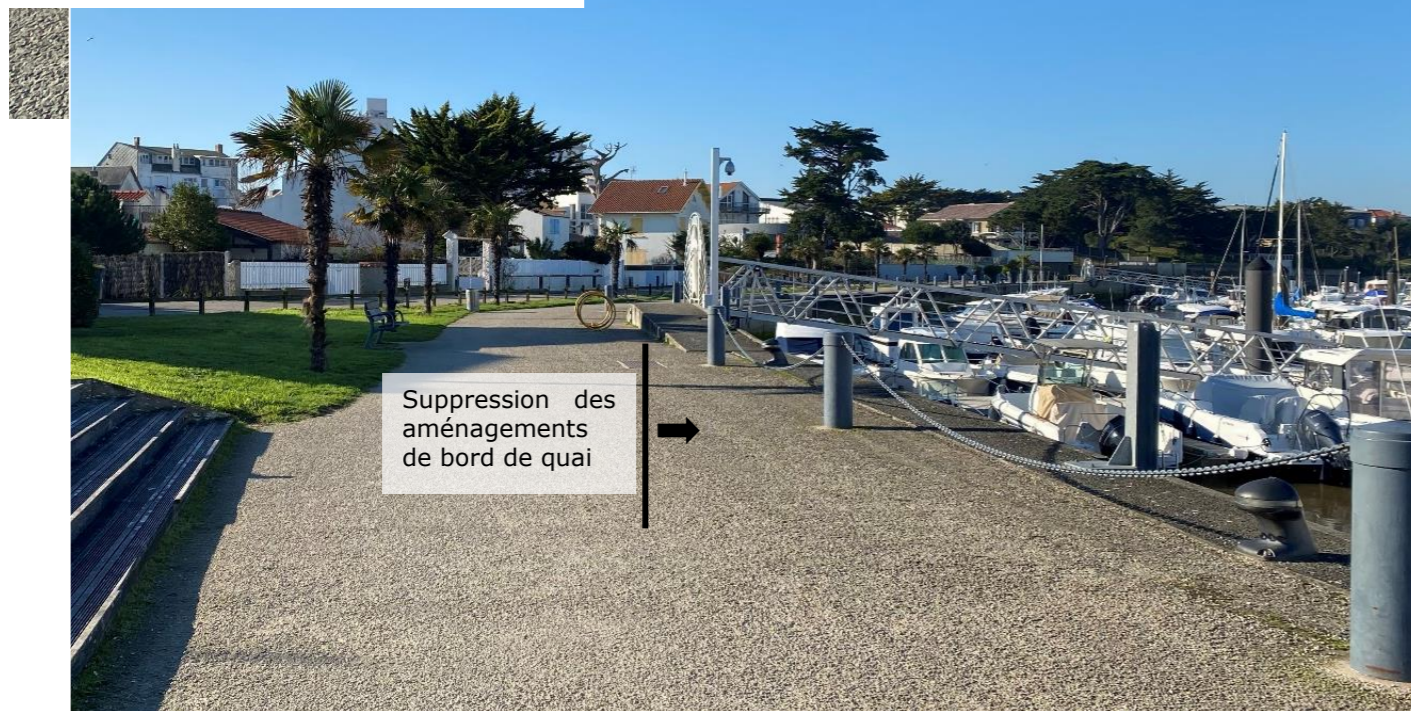
Intégration paysagère : Représentation schématique du muret

Muret empiétant sur l'escalier d'accès au ponton.
Élargissement de l'escalier nécessaire pour la conservation de l'accès

Muret empiétant sur la rampe d'accès au ponton.
Élargissement de la rampe nécessaire pour la conservation de l'accès

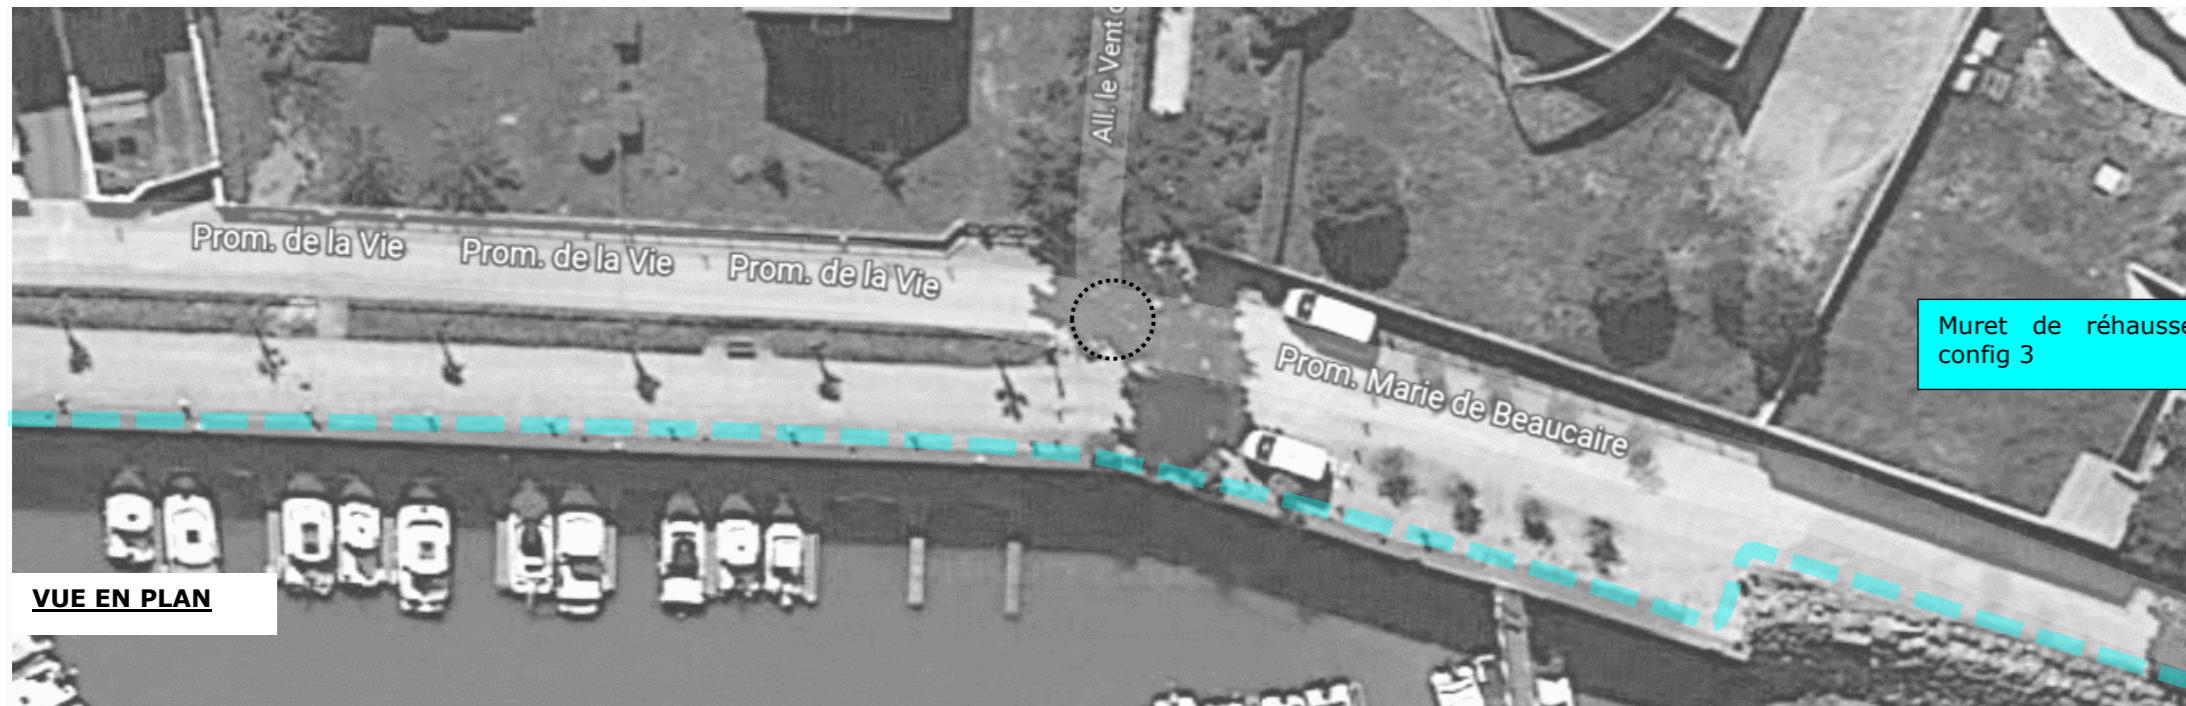
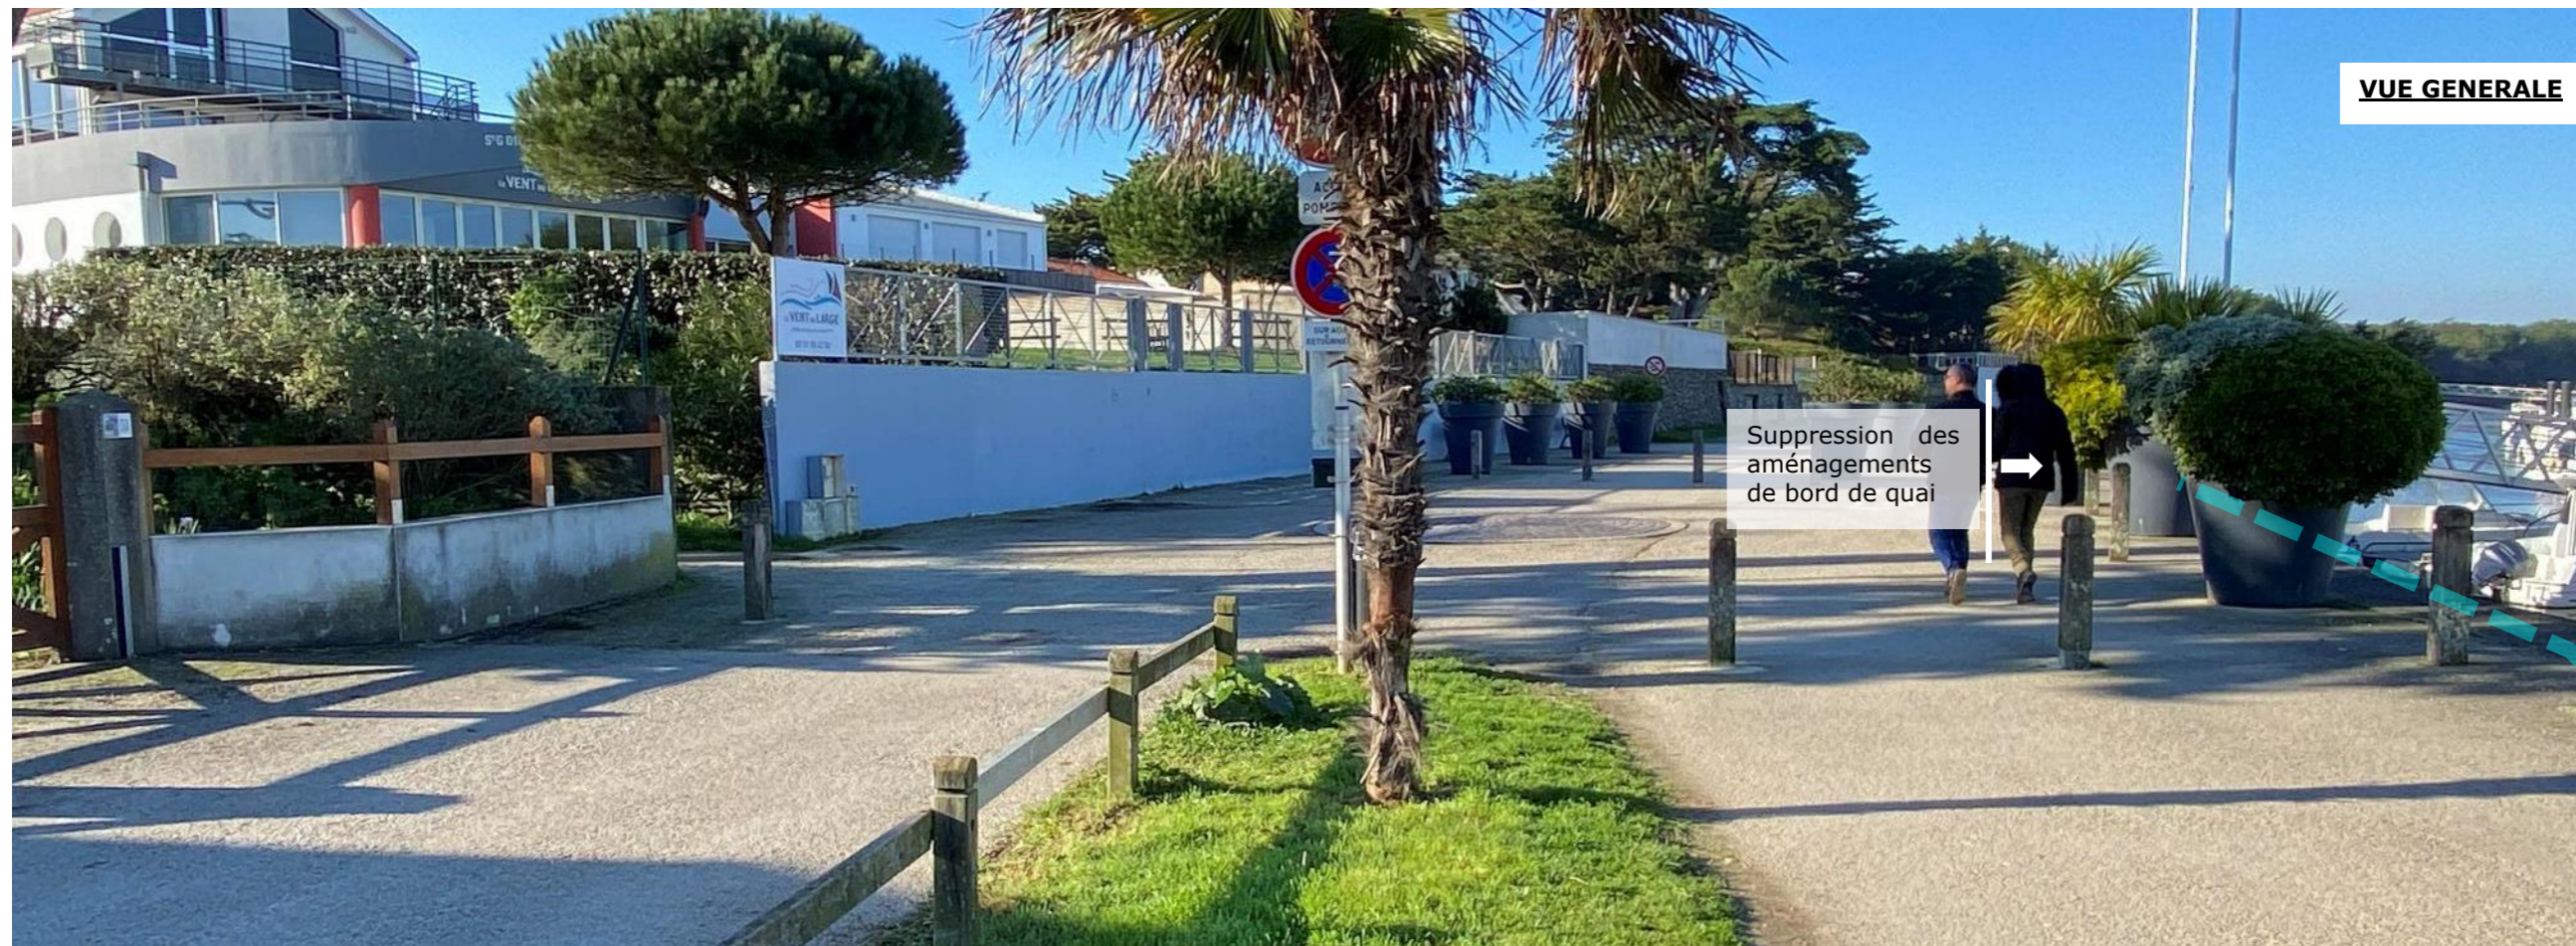
L'implantation du muret se fait en continuité du linéaire précédent, le long du mur de quai. Elle implique la suppression des aménagements de bord de quai.

Implantation du muret au droit du rond-point sur vue aérienne Google earth et photographie du site

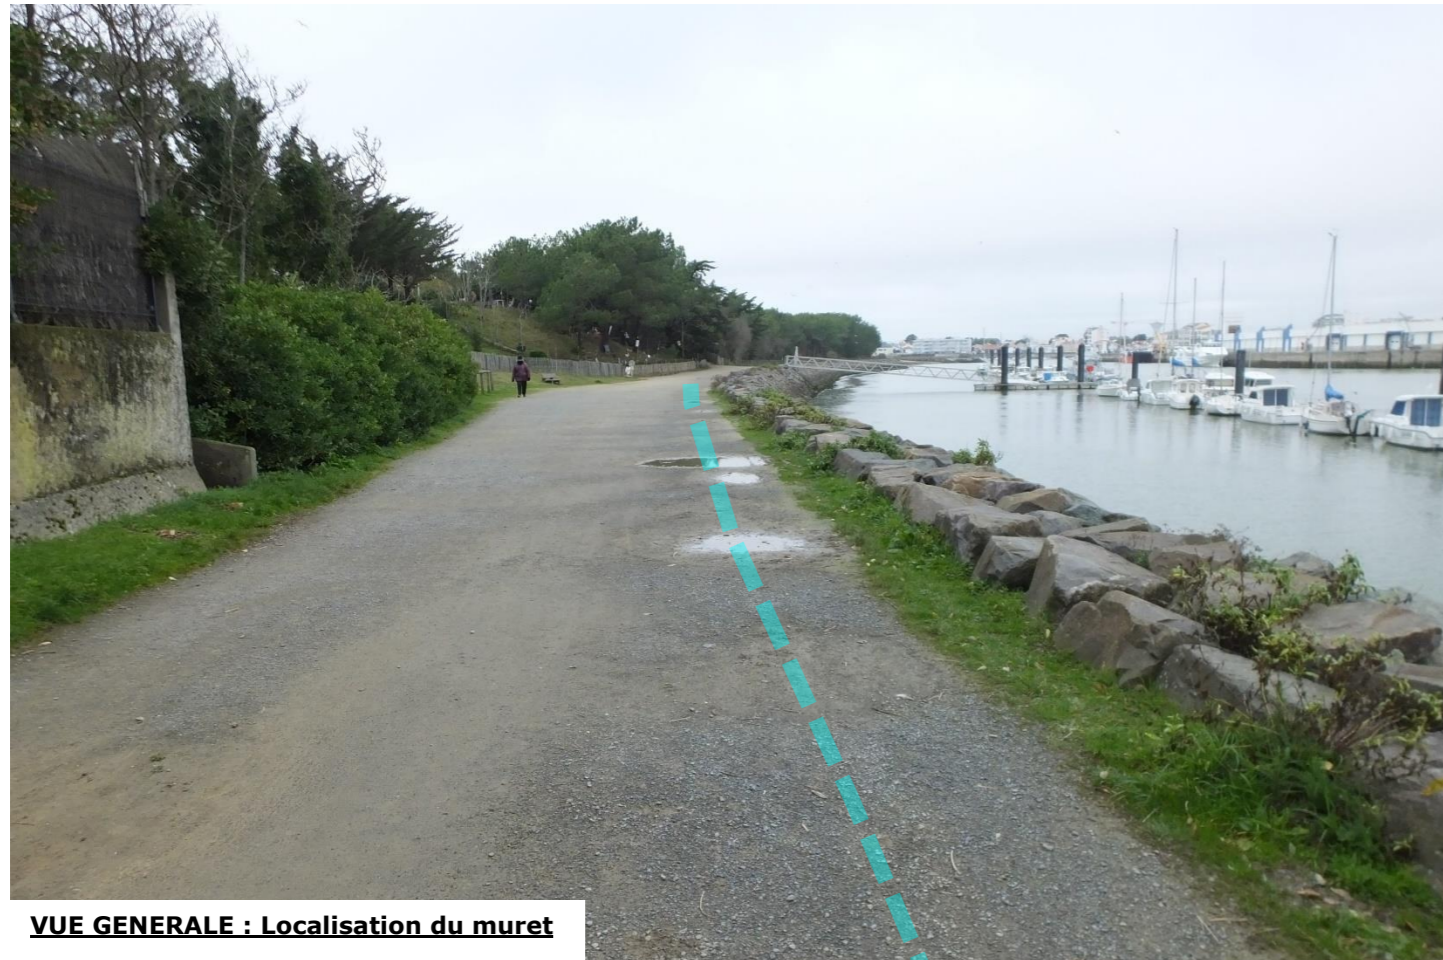
Sur ce linéaire, la hauteur de rehausse maximale est de 78cm. Le muret sera implanté le long du talus en enrochement, en retrait d'1m environ. Pour assurer la fermeture de la zone protégée par le muret, un merlon doux pourra être mis en place en limite de la zone urbanisée où le niveau de rehausse nécessaire est d'environ 50cm. Le merlon présentera donc cette hauteur en pointe.

VUE GENERALE : Localisation du muret

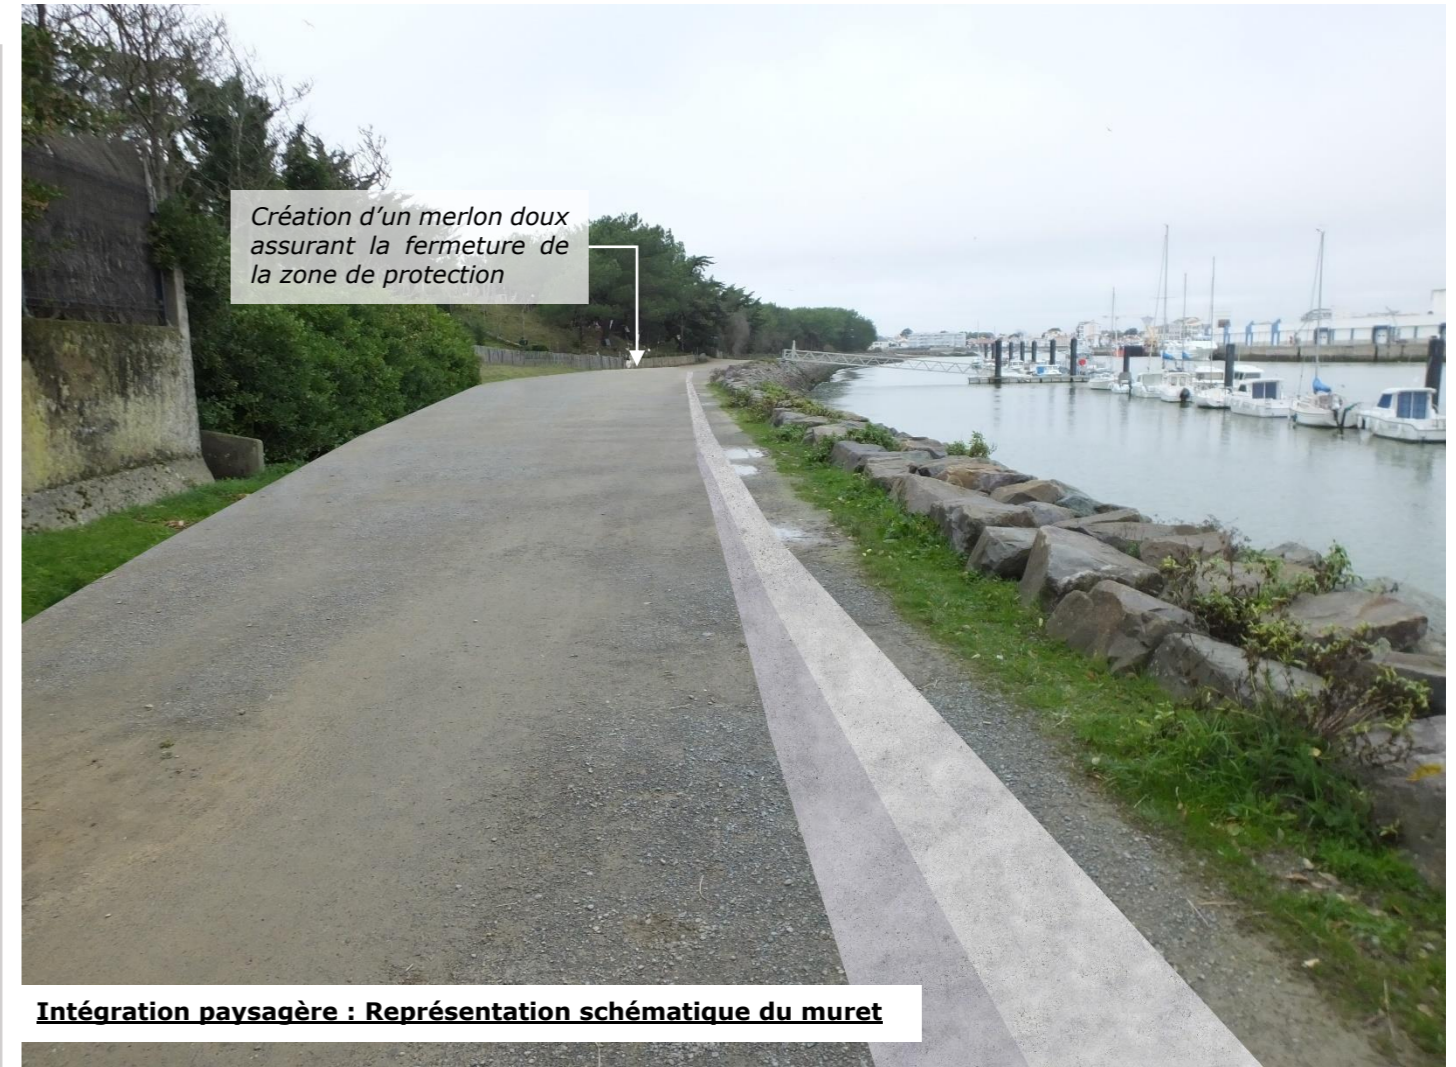
Création d'un merlon doux assurant la fermeture de la zone de protection

Intégration paysagère : Représentation schématique du muret

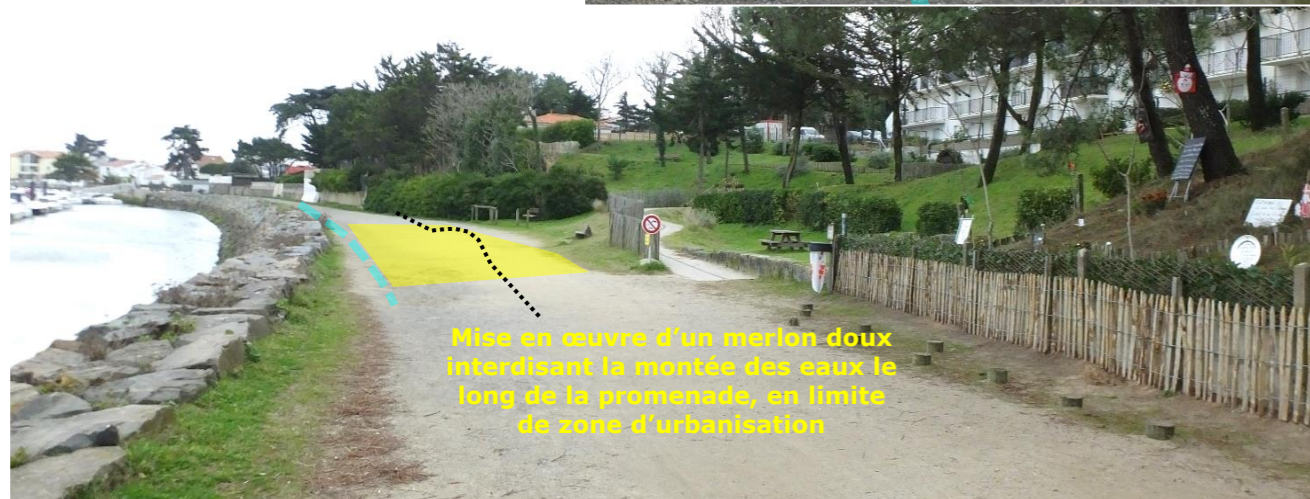
Mise en œuvre d'un merlon doux interdisant la montée des eaux le long de la promenade, en limite de zone d'urbanisation

Afin de fermer la zone de protection, un merlon sera mis en œuvre en limite de la zone urbanisée. A ce niveau, la plateforme est à un niveau 3.45m NGF. La hauteur du muret de rehausse pourra ainsi être réduite à 50cm hors sol. Le merlon sera mis en œuvre en créant une pente PMR de part et d'autre du profil P2.
